AGENȚIA DE INVESTIGARE FERROVIARĂ ROMÂNĂ - AGIFER

## **RAPORT DE INVESTIGARE**

al accidentului feroviar produs la data de data de 16.02.2021,  
pe raza de activitate a Sucursalei Regionale de Căi Ferate București,  
*în stația CFR Bucureștii Noi, (linia Guvernamentală),*  
prin deraierea locomotivei EA 2002 care circula izolată ca tren nr.39512

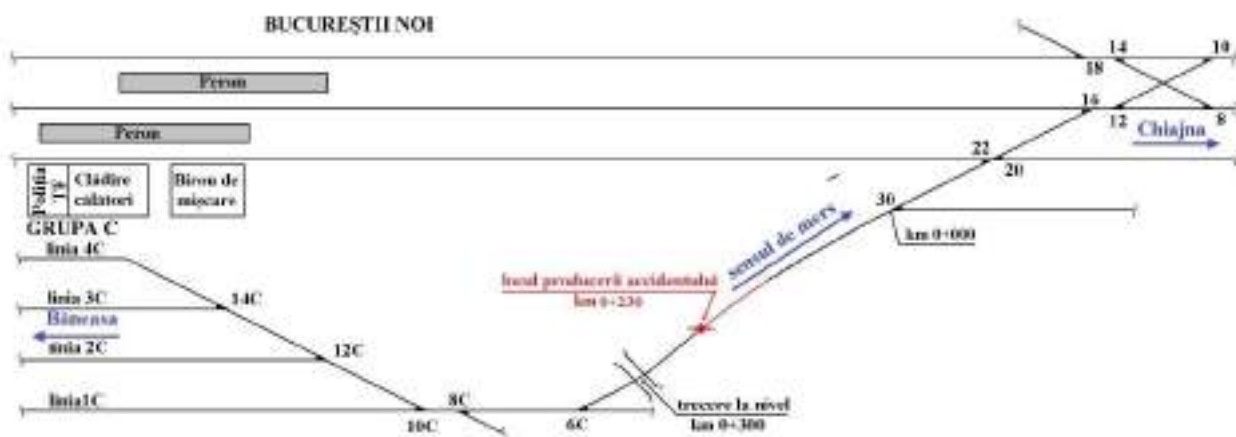
Figura nr.2 – Schița capului stației CFR Bucureștii Noi unde s-a produs accidentul feroviar

Punctul în care s-a produs deraierea se află în cuprinsul curbei circulare.

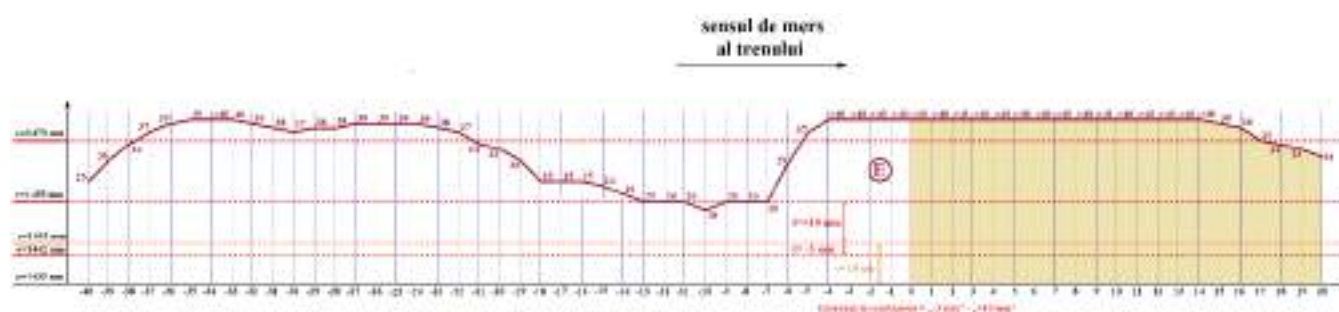
*Diagrama nr. 1 - Diagrama de ecartament*

În aceste puncte au fost efectuate măsurători în regim static, cu tiparul de măsurat calea, la ecartament, nivel transversal al căii, iar săgețile curbei s-au măsurat la echidistanțe de 50 cm (la mijlocul corzii de 20 m). De la punctul „-14” la punctul „20” au fost citite și interpretate valorile uzurilor verticale și orizontale ale firului exterior al curbei.

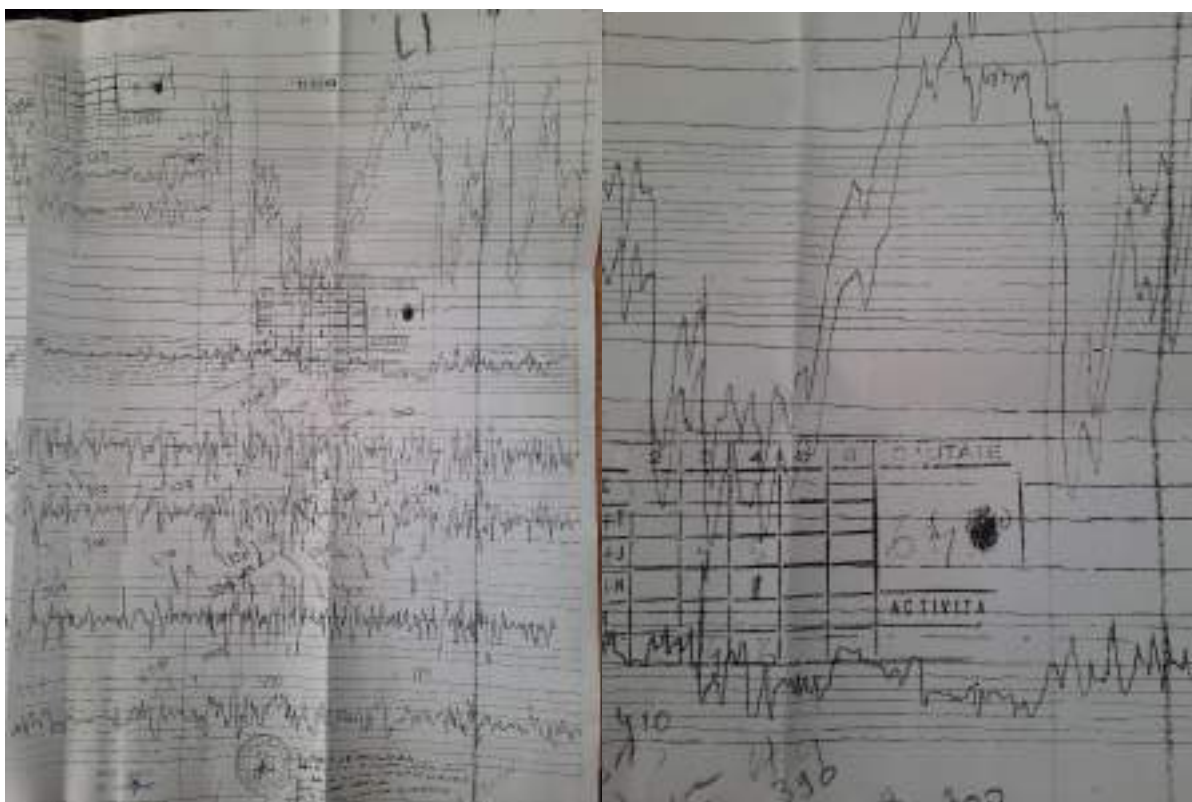
*Foto. nr.5 - Diagrama ecartamentului în zona producerii accidentului, înregistrată pe banda VMC la verificarea liniei efectuate la data de 02.10.2020*

Din analiza efectuată de comisia de specialitate, a benzii înregistrată cu ocazia verificării liniei 301X Bucureștii Noi – București Triaj (linia Guvernamentală), cu căruciorul de măsurat calea electronic, la data de 09.02.2021, au fost depistate la ecartament, 3 defecte „L6”, 1 defect „L5”, 2 defecte „L4” și 7 defecte „L3”. Astfel, în zona producerii accidentului (km.0+230), s-au înregistrat următoarele defecte:

- la km.0+224, defect „L3” cu valoarea de 33 mm;
- la km.0+261, defect „L6” cu valoarea de 55 mm;
- la km.0+276, defect „L4” cu valoarea de 39 mm.

Aceste defecte nu au fost remediate până la data producerii accidentului, deși defectul de ecartament „L6” trebuia remediat în termen de 24 de ore cu luarea măsurilor SC până la remediere, așa cum este

Defectele la ecartament depistate au fost programate pentru remediere în perioada 16.02÷26.02.2021, prin tragere la tipar, înlocuire de traverse normale de lemn necorespunzătoare, înlocuirea și inversarea șinelor defecte, cu personalul muncitor existent și materialele din stocul districtului. Astfel, în zilele de 18 și 19.02.2021 au fost programate lucrări de tragere la tipar și înlocuirea traverselor normale de lemn necorespunzătoare km.0+200÷0+280.
