AGENȚIA DE INVESTIGARE FERROVIARĂ ROMÂNĂ - AGIFER

## **RAPORT DE INVESTIGARE**

al accidentului feroviar produs la data de 26.03.2021,  
pe raza de activitate a Sucursalei Regionale de Căi Ferate Brașov,  
pe parcursul de ieșire din halta de mișcare Augustin,  
prin deraierea de primul boghiu, în sensul de mers, al celui de-al 9-lea vagon  
din compunerea trenului de marfă nr.80599-2

*Raport de investigare  
24 martie 2022*

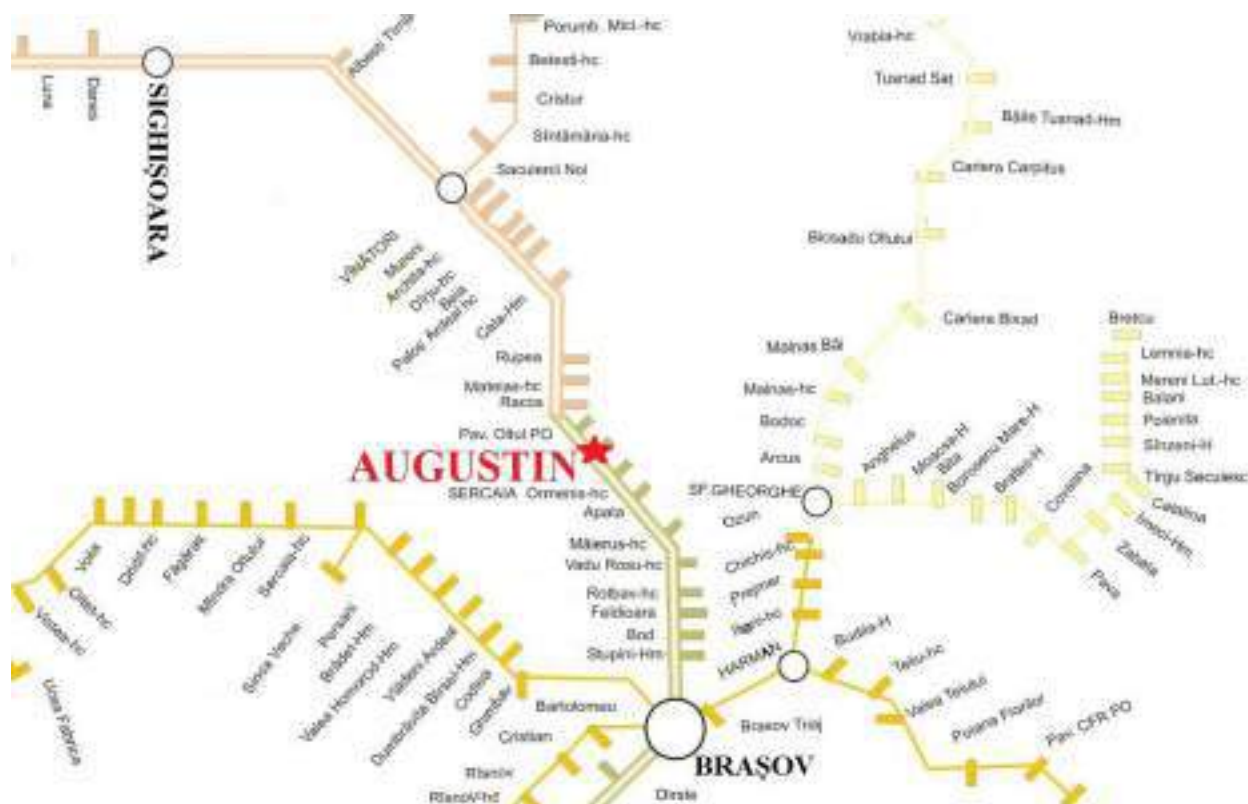
Sketch no.1. Accident site

The accident site is into the railway county Braşov, track section Braşov - Sighişoara (electrified double-track line), managed by CNCF "CFR" SA.

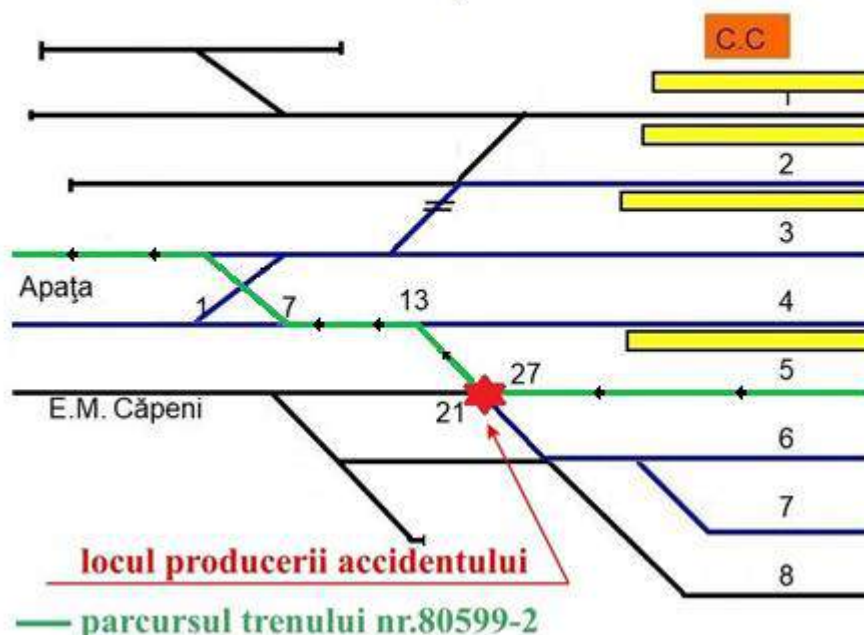
*Schița nr.2 – Reprezentarea schematică a Hm. Augustin, cap X*

Deraierea s-a produs prin depășirea limitei de stabilitate la deraiere, pe zona rabotată a acului curb, a schimbătorului nr.27a din compunerea TJD 21/27, atacat pe la vârful, din cauza stării necorespunzătoare a căii pe zona producerii accidentului, având ca urmare pierderea capacității de ghidare a roții atacante a primului boghiu a vagonului nr.33539335900-5 și urcarea acesteia pe contraacul drept. Aceasta a cauzat părăsirea flancului activ al contraacului curb, de către roata corespondentă din dreapta, la 5050 mm după joanta de vârf a contraacului, căderea acesteia între acul drept și contraacul curb, urmată de escaladarea flancului inactiv al acului drept și circulația roții pe șina cot a inimii duble de la călcâiul acului drept. Prima osie a circulat cu roata din dreapta pe piesele metalice ale TJD 21/27 pe directia sensului de mers al schimbătorului 27a, a căzut între firele căii la călcâiul șinei cot din dreapta inimii simple a schimbătorului nr.21 și s-a oprit. (schițele nr.3 și nr.4)

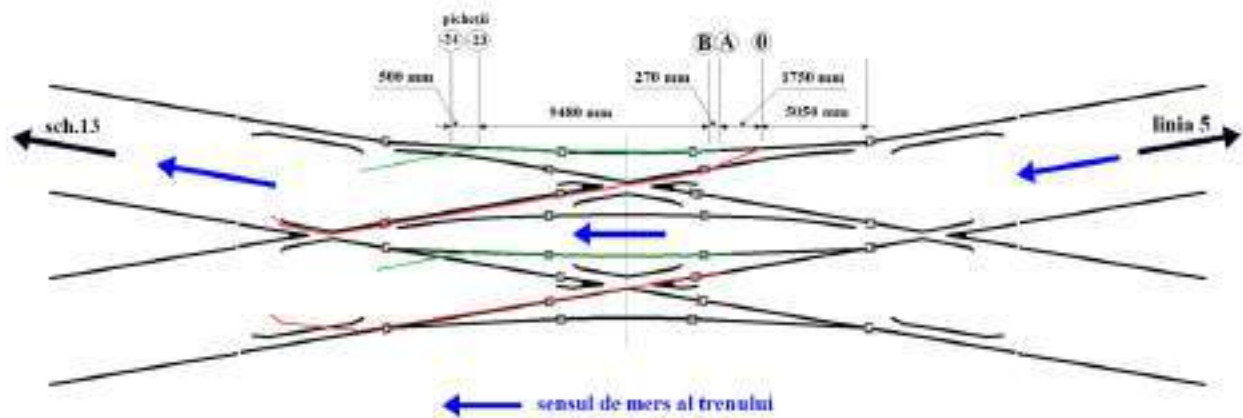
*Schița nr.3 – Reprezentarea schematică a TJD 21/27 pe care s-a produs deraierea*

Modul de circulație a primei osii a cauzat rotirea spre stânga a boghiului și implicit escaladarea flancului activ al contraacului curb al schimbătorului 27a de către roata din dreapta a celei de-a doua osii, la 6800 mm după joanta de vârf a acestuia. A doua osie a circulat cu roata din dreapta pe piesele metalice ale TJD 21/27 pe direcția abătută a schimbătorilor 27a și 21b și a cauzat talonarea macazului schimbătorului 21.

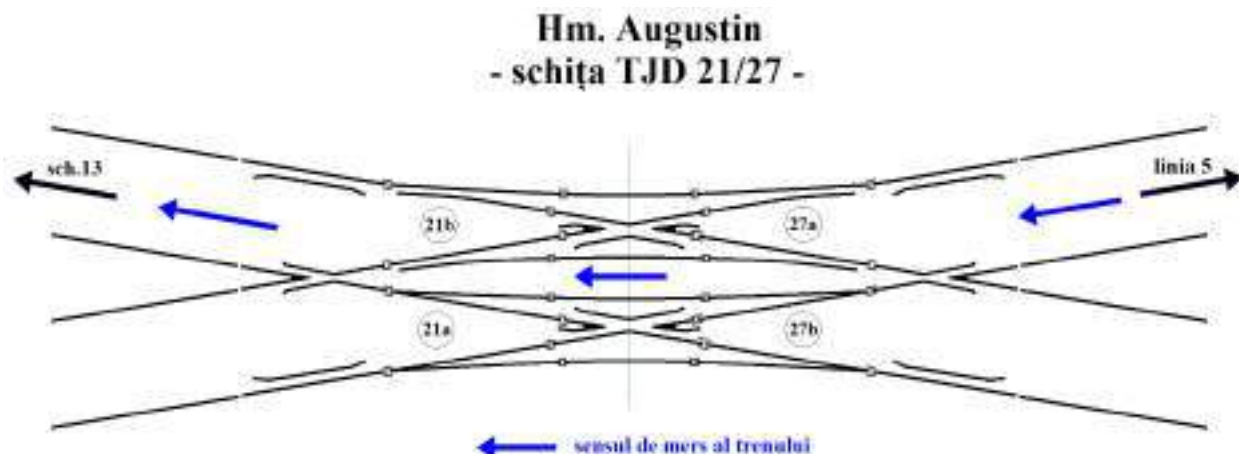
*Schița nr.5 – Reprezentarea schematică a TJD 21/27 cu sensul de mers al trenului*

Accidentul feroviar s-a produs pe parcursul de ieșire de la linia nr.5 din stația CFR Augustin către firul II de circulație Augustin-Apața, în cuprinsul macazului schimbătorului nr.27a din alcătuirea TJD 21/27, atacat pe la vârful, manevrat pe poziția abatere ce permite ieșirea de la linia nr.5 către schimbătorul de cale nr.13.

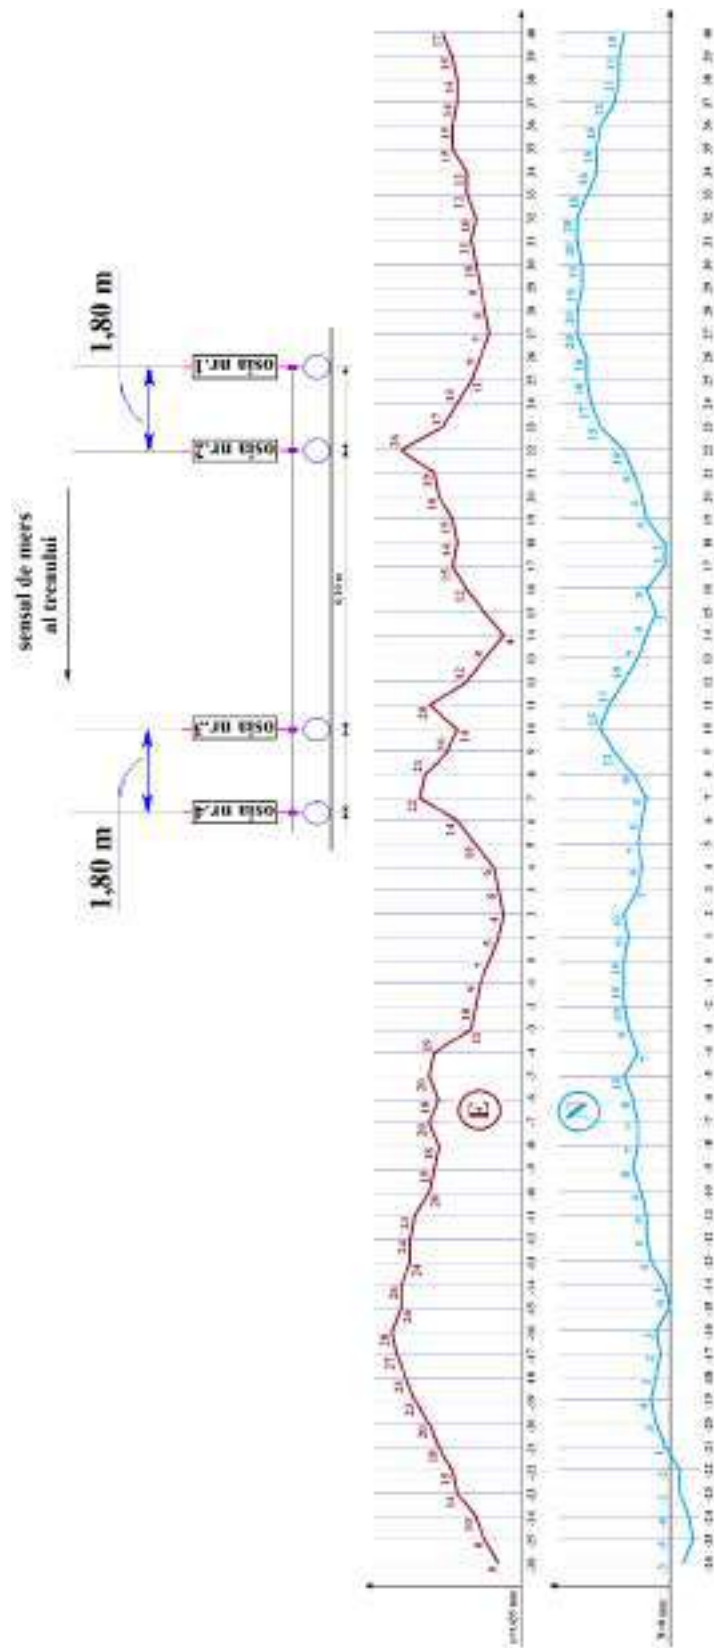
Diagrama nr.1 - Diagrame de ecartament și nivel

Comisia de investigare a procedat la pichetarea liniei începând din punctul „0”, punct care marchează prima urmă de cădere a unei roți, de pe fața laterală activă a contraacului curb, între contraacul curb și acul drept. Punctul „0” este situat la 5050 mm, în sensul de mers al trenului, de la joanta de vârf a contraacului curb, atacat pe la vârf, ce asigură continuitatea cu șina de rulare a contrașinei inimii simple. Din dreptul punctului „0” au fost marcate puncte de reper pe firul drept de șină la echidistanțe de 0,50 m.

Din punctul „0”, în sens invers sensului de mers al trenului, din 0,5 m în 0,5 metri, s-au marcat pe teren, puncte de la „0” la „40”. De asemenea, s-a pichetat linia din 0,5 m în 0,5 m începând cu punctul „0” în sensul de mers al trenului, marcându-se pe teren și punctele „-1” la „-30”. În aceste puncte au fost efectuate măsurători în regim static, după retragerea vagoanelor, ale ecartamentului și nivelului transversal al căii, cu tiparul de măsurat calea de tipul „Geismar” nr.1910 - 40311 având verificarea metrologică valabilă.

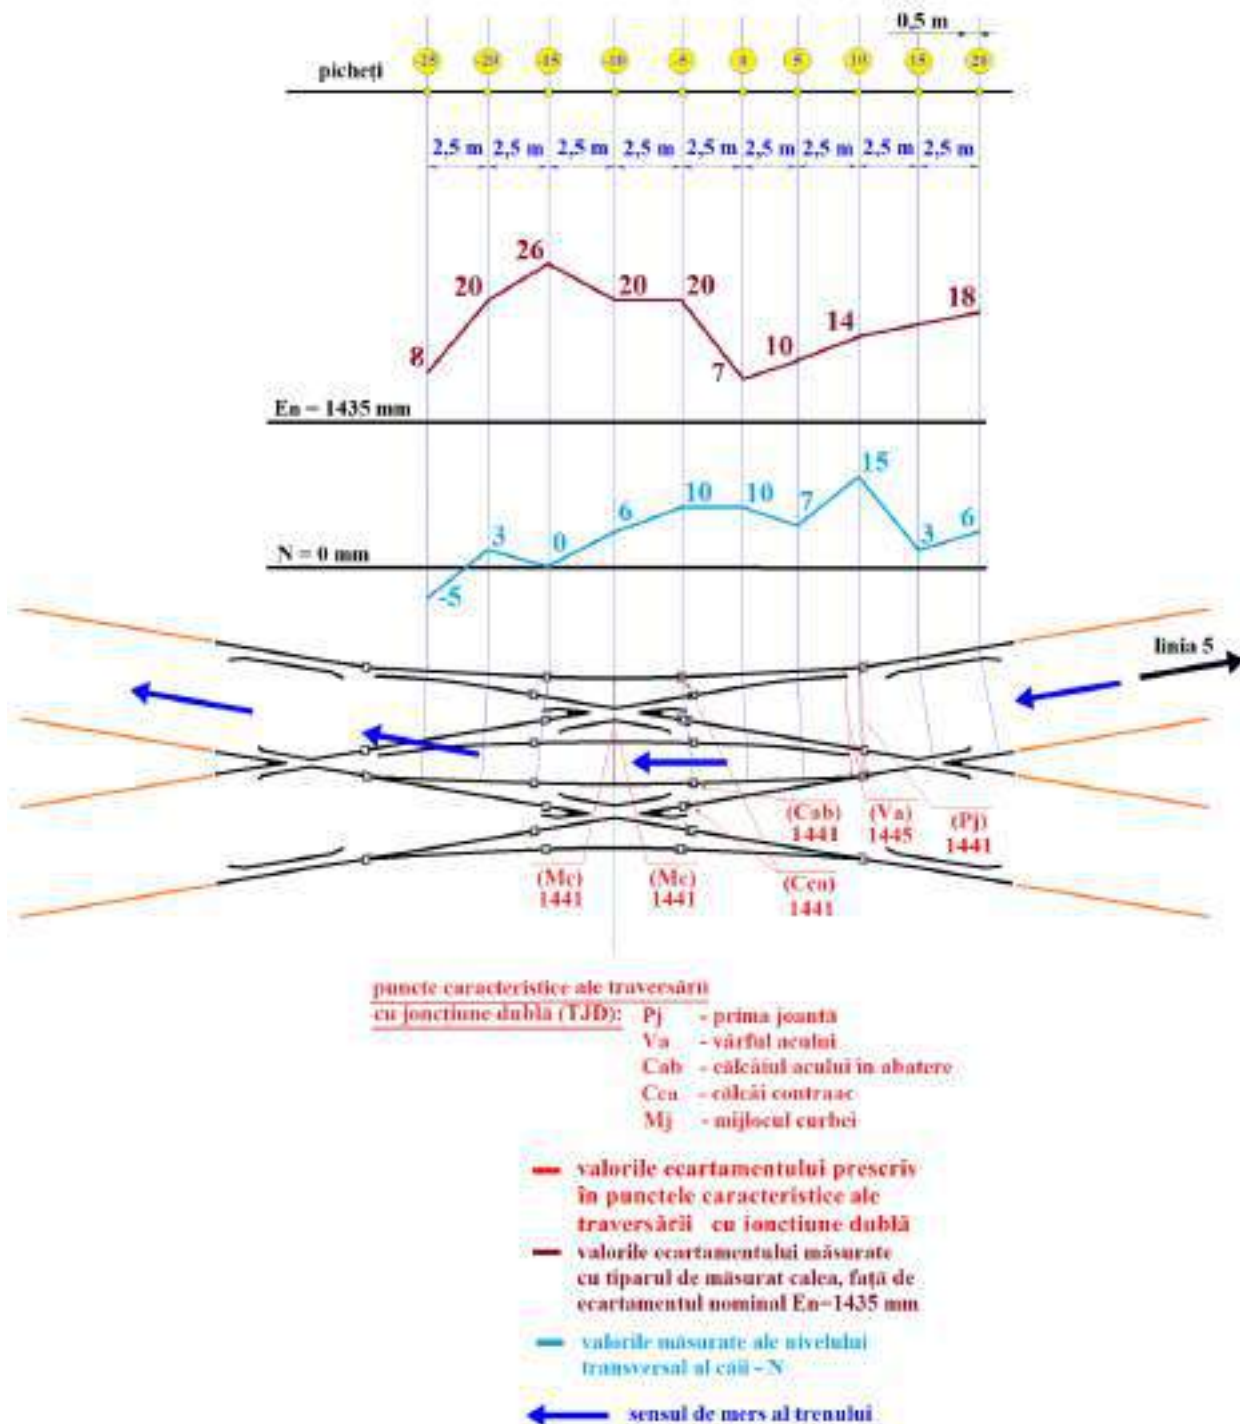
Schița nr.6 – Reprezentarea schematică a TJD 21/27

Punctul de reper „10” se afla la 50 mm, în sensul de mers, după prima joantă a contraacelor schimbătorului nr.27a din alcătuirea TJD 21/27. Punctul de reper „8” se afla la vârful acelor, punctul de reper „-4” se afla la joanta acelor articulate, iar punctul de reper „-6” coincidea cu ultima joantă a contraacelor aceluiași schimbător.
