## **RAPORT DE INVESTIGARE**

**al incidentului produs la data de 29.03.2021  
pe rețeaua de transport cu metroul din București,  
magistrala M2, între stațiile Piața Victoriei 1 și Aviatorilor,  
în circulația trenului de metrou nr.18, trasa 15**

*Raport Final  
februarie 2022*

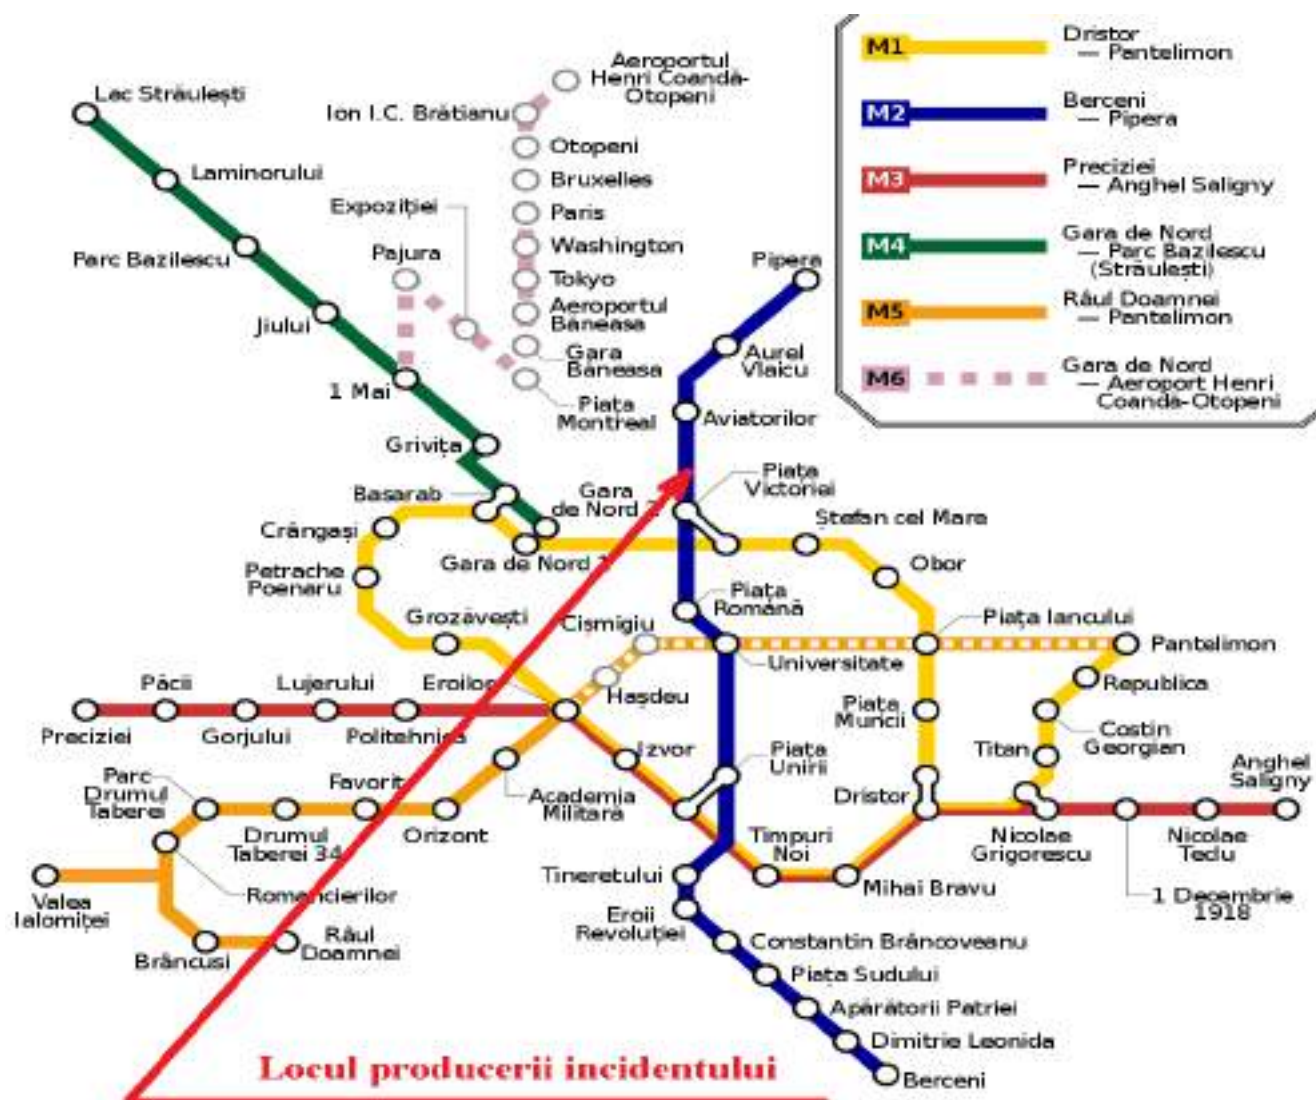
Figure no.1 Incident site

On the 29<sup>th</sup> March 2021, at 15:26 o'clock, on the metro network București, main line M2, between the metro stations Piața Victoriei 1 and Aviatorilor, on the track 1, at about 190 m after it left the metro station Piața Victoriei 1, in the running of metro train set no.18, path 15, the train consisting in the electric train set (TEM) no.1324-2324, the torque rod and the left current collector broke, in the running direction, from the bogie no.1 of the unit M2 of the half-train no.2324 and they hit the tunnel installations.

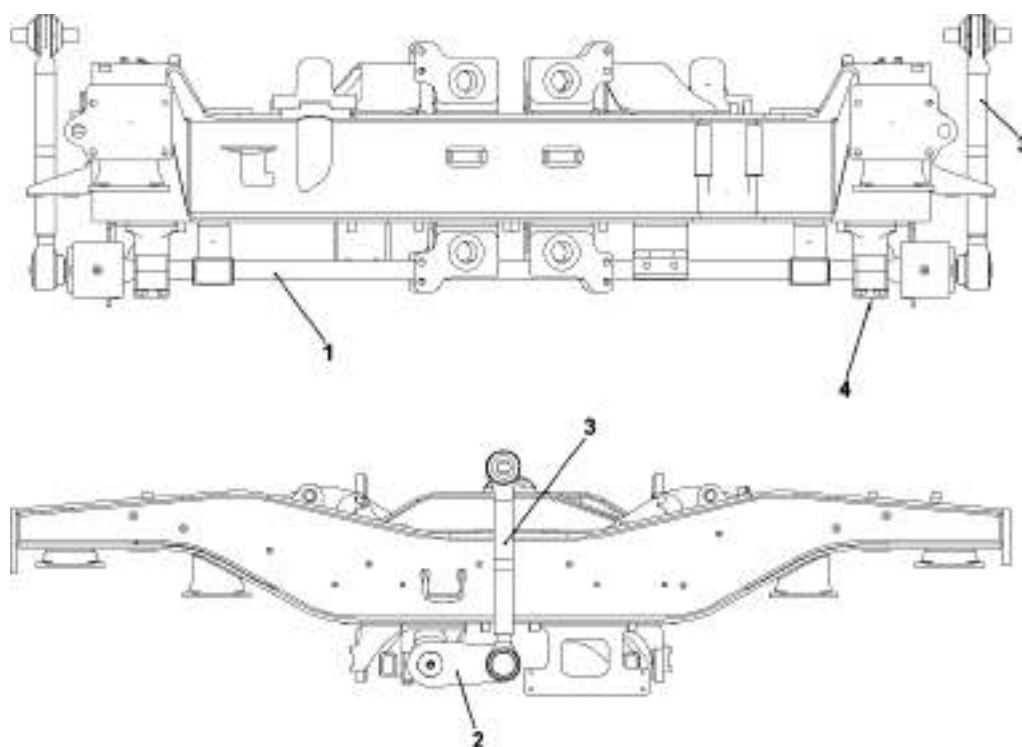
Fig. nr. 5 - Ansamblul barei antiruliu

- la rândul său ansamblul barei antiruliu (fig. nr. 5) este alcătuit din: bară de torsiune (1), două brațe (2) și două bare verticale (3);
- bara de torsiune (1) este fixată pe suporturi (4) prin intermediul unor articulații de cauciuc, iar aceste suporturi sunt prinse la rândul lor pe cadrul boghiului. Cele două brațe (2) sunt conectate la cadrul caroseriei prin două bare verticale (3).

- bara de torsiune are o greutate de 39.9 kg, o lungime de  $2202 \pm 2$  mm și este fabricată din oțel de tip 52CrMoV4, conform standardului EN 10089.
