AGENȚIA DE INVESTIGARE FERROVIARĂ ROMÂNĂ - AGIFER

## **RAPORT DE INVESTIGARE**

al accidentului feroviar produs la data de 30.03.2021,  
pe raza de activitate a Sucursalei Regionale de Căi Ferate București,  
pe parcursul de ieșire din halta de mișcare Vadu Lat,  
prin deraierea și răsturnarea a două vagoane din compunerea trenului de marfă nr.20574-1

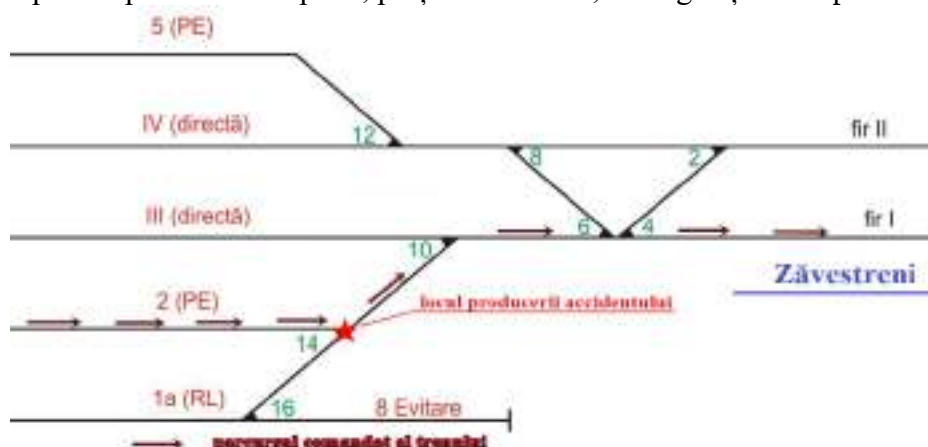
**Figura nr.4 – Schița capului Y al hm. Vadu Lat unde s-a produs accidentul feroviar**

Viteza maximă de circulație a trenurilor în hm. Vadu Lat, peste schimbătorii de cale nr.14 și nr.10, în abatere, este de 30 km/h și a fost restricționată la 15 km/h, din data de 22.02.2006, atât pentru trenurile de călători cât și pentru trenurile de marfă, pe cuprinsul liniei 2 abătute, din cauza stării tehnice necorespunzătoare a traverselor.
