AGENȚIA DE INVESTIGARE FERROVIARĂ ROMÂNĂ - AGIFER

## RAPORT DE INVESTIGARE

al accidentului feroviar produs la data de 09.04.2021, ora 13:40, pe raza de activitate a Sucursalei Regionale CF Constanța, secția de circulație Dorobanțu - Capu Midia, între stațiile CF Năvodari și Nazarcea, la km. 22+400, dată la care au deraiat 3 vagoane din compunerea trenului de marfă nr.89576

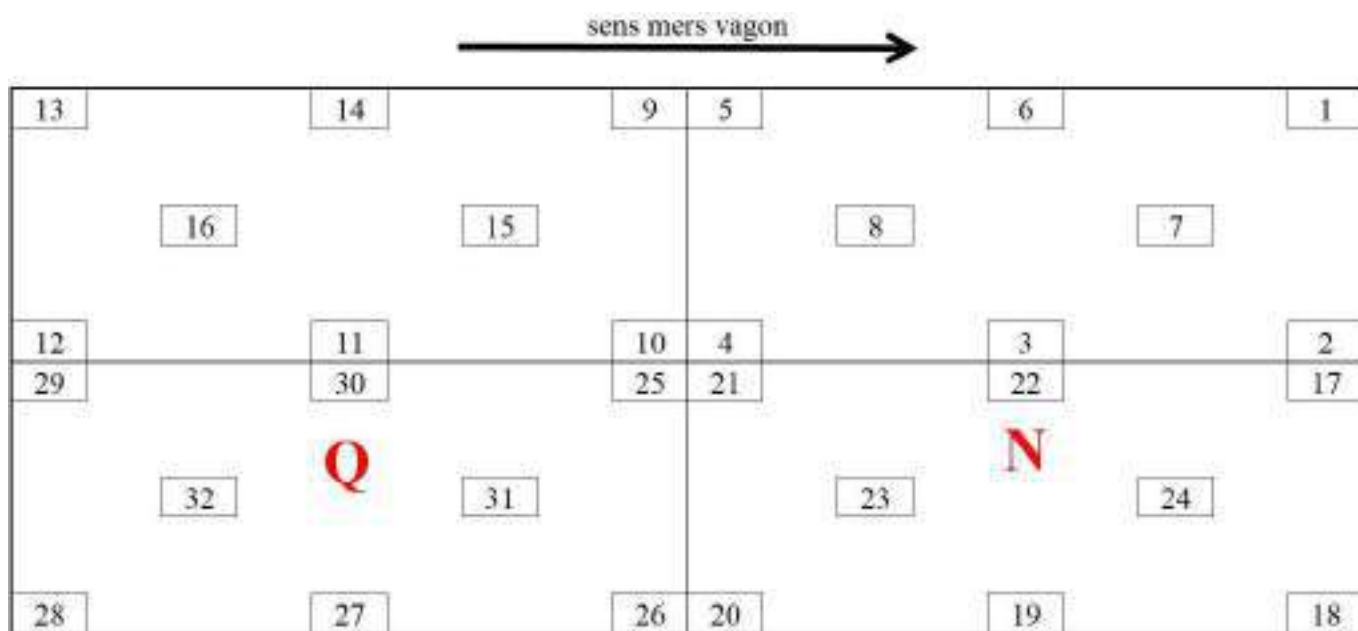
Figura nr.3 Schița măsurătorii încărcăturii în vagon

Având în vedere această constatare au fost efectuate măsurători ale înălțimii cutiei vagonului și ale distanțelor existente între rama superioară a vagonului și încărcătura acestuia. Punctele în care au fost efectuate aceste măsurători fiind conform schiței următoare.

Punctele N și Q reprezintă punctele unde încărcătura are înălțimea cea mai mare. Punctul N fiind situat la un metru de pct.19 către pct.22, valoarea măsurată fiind de 650 mm. Punctul Q este situat la 1960 mm de pct.28 și la 1470 mm de pct.27, valoarea măsurată fiind de 400 mm.

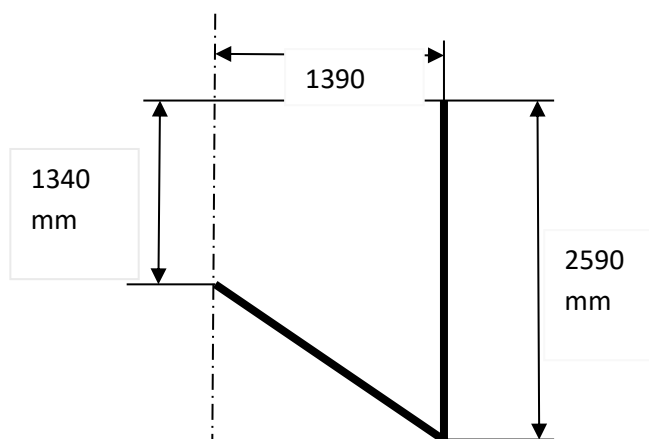
Figura nr.4, dimensiuni cuvă vagon

La vagonul nr.89536950057-7 (celelalte două vagoane fiind de același tip) au fost măsurate, la interior dimensiunile semisecțiunii conform schiței următoare și pe exterior ale cutiei: lungime= 12100 mm, lățime=2780 mm, înălțime=2320 mm.

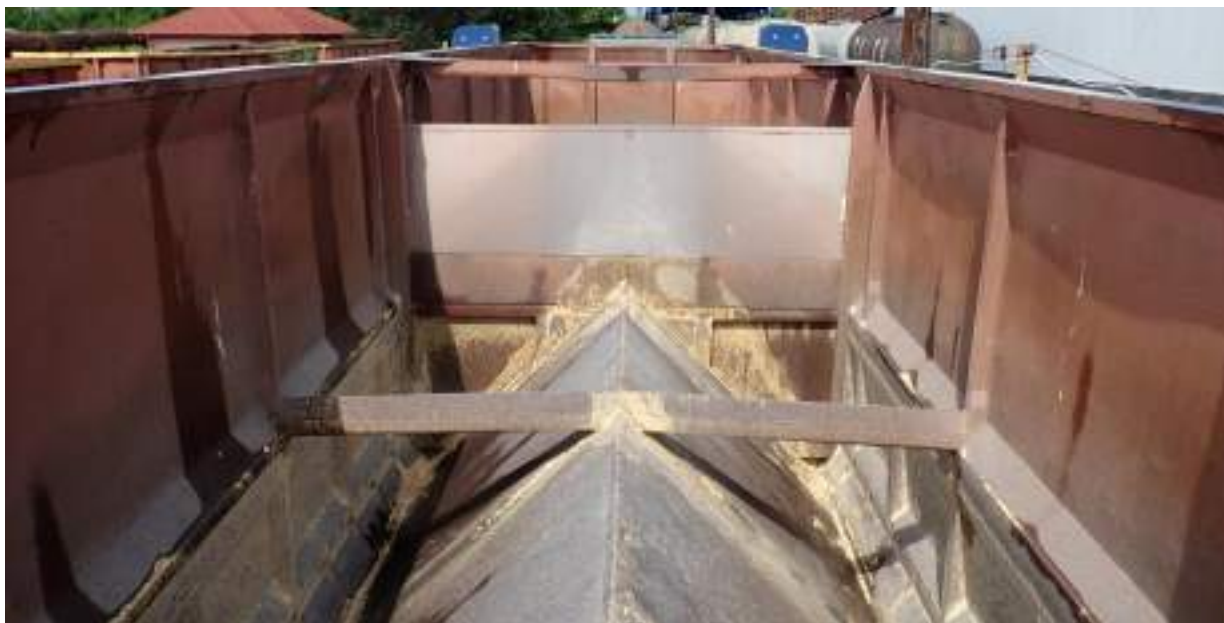
*Foto nr.4, interior vagon seria Fabls*

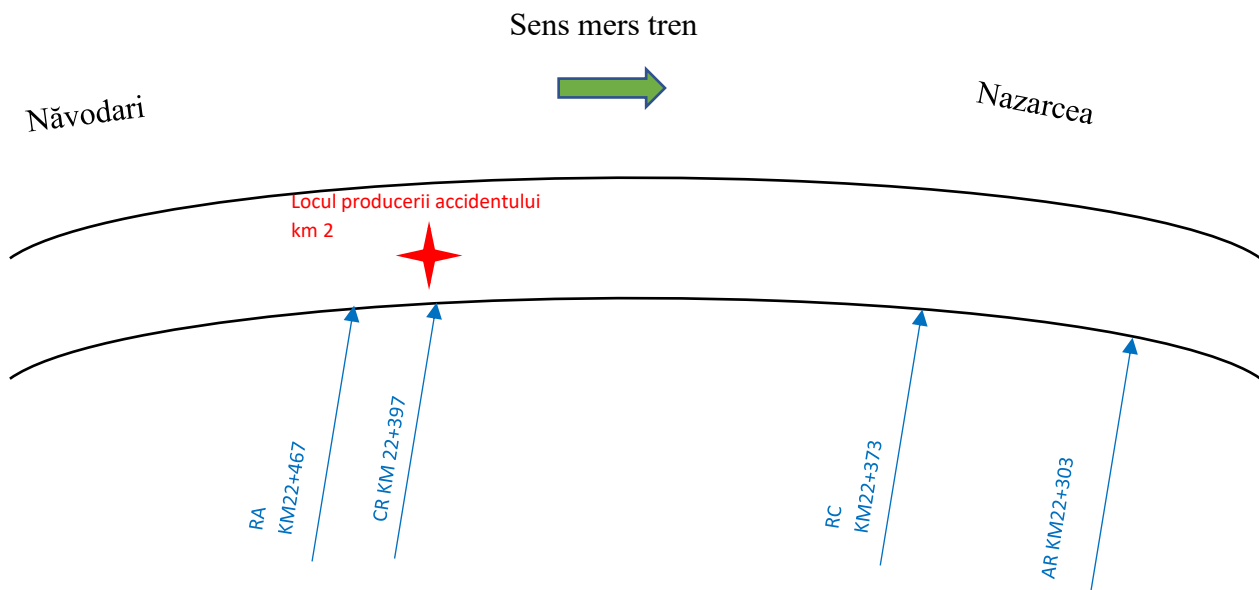
Figura nr.6, schița curbei

Deraierea s-a produs pe linia Năvodari – Nazarcea, pe o zonă în curbă cu deviație dreapta față de sensul de mers al trenului. Curba pe care s-a produs deraierea are o lungime de 164m.

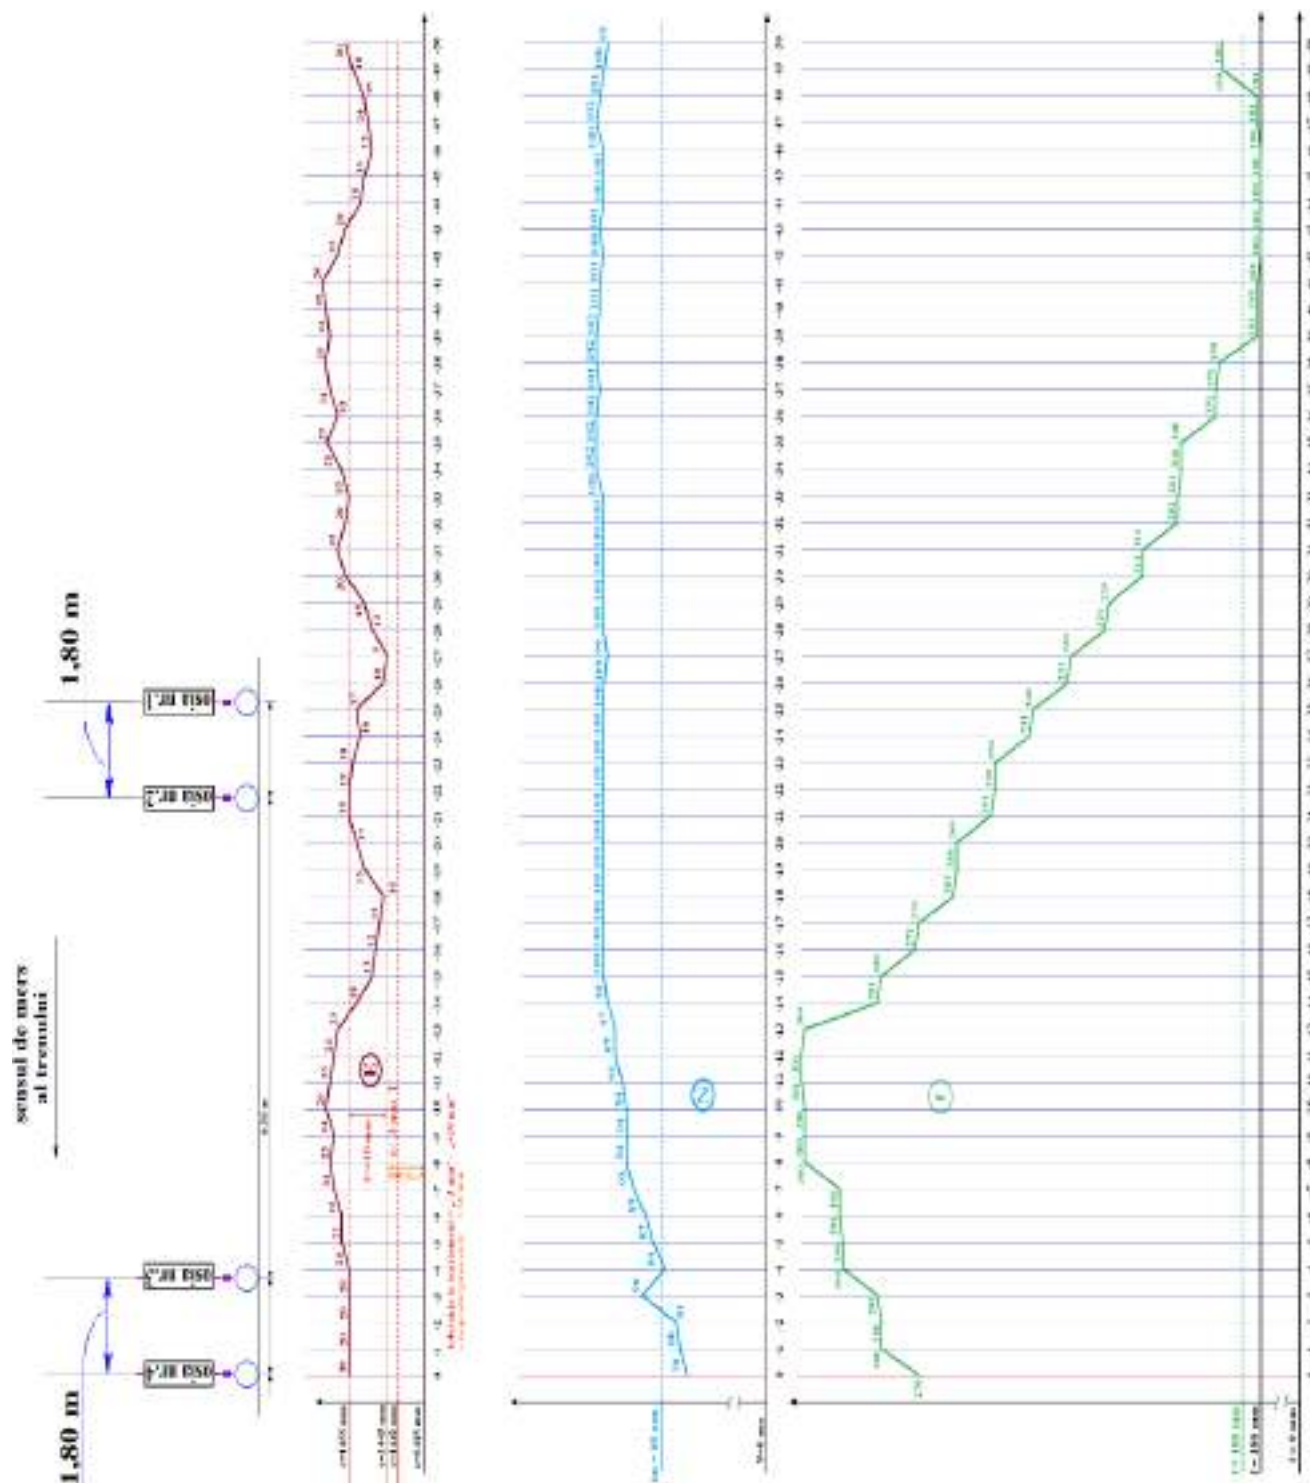
Figura nr.7, diagrame

La verificarea suprastructurii căii s-a constatat că, în zona deraierii și cea premergătoare, traversele necorespunzătoare analizate, impuneau înlocuirea în urgența I (putrede, crăpături longitudinale, care afectau prinderea șinei de traversă), contrar atât prevederilor art.25, pct.2 din *Instrucția de norme și toleranțe pentru construcția și întreținerea căii* - nr.314/1989, cât și prevederilor art.25, pct.4 din *Instrucția de norme și toleranțe pentru construcția și întreținerea căii* - nr.314/1989, care nu admit:
