## RAPORT DE INVESTIGARE

privind accidentul feroviar produs în data de 26.06.2021, pe raza de activitate a Sucursalei Regionale de Căi Ferate Brașov, în stația CFR Vânători, prin deraierea de prima osie în sensul de mers a locomotivei de remorcare a trenului de marfă nr.21817-2 aparținând SNTFM „CFR Marfă” SA

*Ediția finală  
iunie 2022*

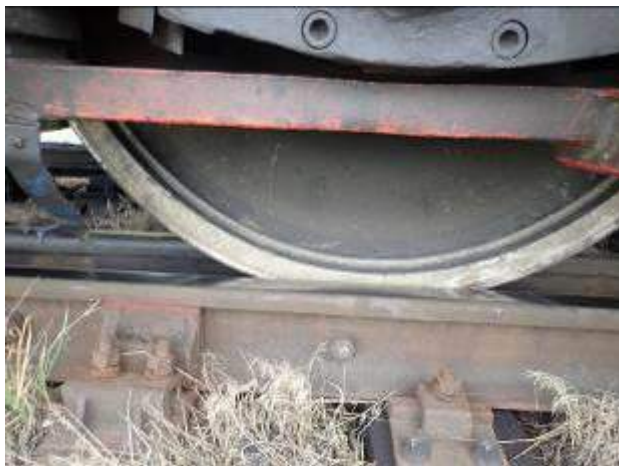
Foto nr.1

Locomotiva a fost condusă de la postul de conducere nr.II și, la sosirea la fața locului a comisiei de investigare, roata din stânga a osiei nr.6 (prima în sensul de mers) era deraiată, suspendată între contraacul curb și acul drept, iar roata din dreapta se afla cu suprafața de rulare pe contraacul drept – *foto nr.1,2*. Adaosurile de la arcurile tip Metalastik nu erau mișcate din poziția normală la niciuna dintre osii – *foto nr.3,4*.
