## RAPORT DE INVESTIGARE

al incidentului feroviar produs la data de 28.06.2021, pe raza de activitate a Sucursalei Regionale  
CF Craiova, în halta de mișcare Robănești, în circulația trenului de călători Interregio nr.9036

*Raport Investigare Final  
07 iunie 2022*

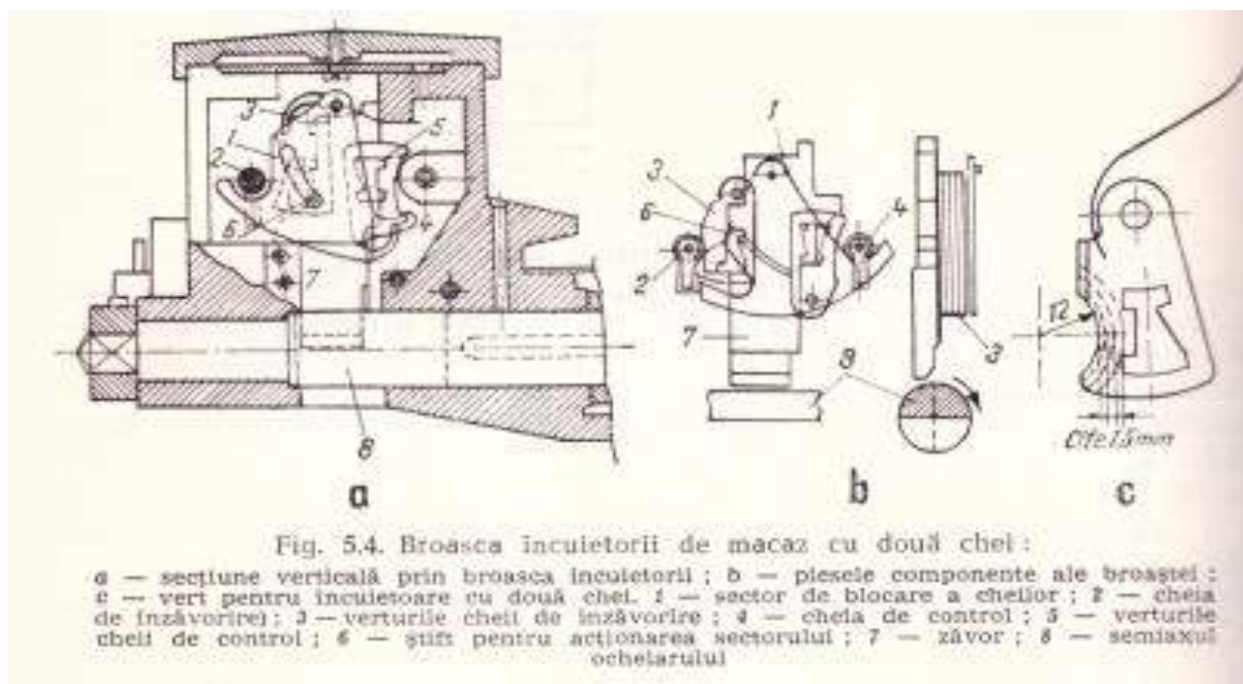
Broasca încuietorii (fig. 5.4) este compusă din zăvor, două grupuri de câte patru verturi, un sector care blochează alternativ una dintre chei, două știfturi pentru conducerea cheilor și două știfturi în jurul cărora oscilează cele două grupuri de verturi.

Zăvorul are doi umeri laterali, prin care este împins în sus sau în jos de barba cheii. Pe zăvor sunt nituite două știfturi care intră în tăieturile laterale ale verturilor, tăieturi diferite de cele ale verturilor folosite la încuietorea cu o cheie. Știftul din stânga, mai lung, intră în șanțul oblic al sectorului, pe care-l rotește spre stânga când zăvorul coboară și spre dreapta când zăvorul se mișcă în sus.

Prin rotirea spre dreapta a sectorului se poate scoate cheia din stânga, numită cheie de înzăvorâre, iar prin rotirea spre stânga se poate scoate cheia din dreapta numită cheie de control. Prin această cheie, încuietorea poate fi pusă în dependență cu alte încuietori, cu saboți de deraiere sau cu aparate de comandă și de manevră din instalații.

**Concluzie:** Uzurile acceptate ale pieselor componentelor ale broaștei încuietorii de macaz 4+, precum și uleiul în exces și vâscos, prin acțiunea lor cumulată, au influențat funcționarea defectuoasă a încuietorii de macaz 4+ prin neefectuarea cursei complete a zăvorului și posibilitatea încuierii cu cheia de înzăvorâre 2-.
