## RAPORT DE INVESTIGARE

**privind accidentul feroviar produs la data de 08.07.2021,  
pe raza de activitate a Sucursalei Regionale de Căi Ferate București,  
secția de circulație Ploiești Vest – Brașov (linie dublă electrificată), în stația CFR Bușteni,  
prin declanșarea unui incendiu la primul vagon din componerea trenului de marfă nr.80498-1  
aparținând operatorului de transport marfă SC Grup Feroviar Român SA**

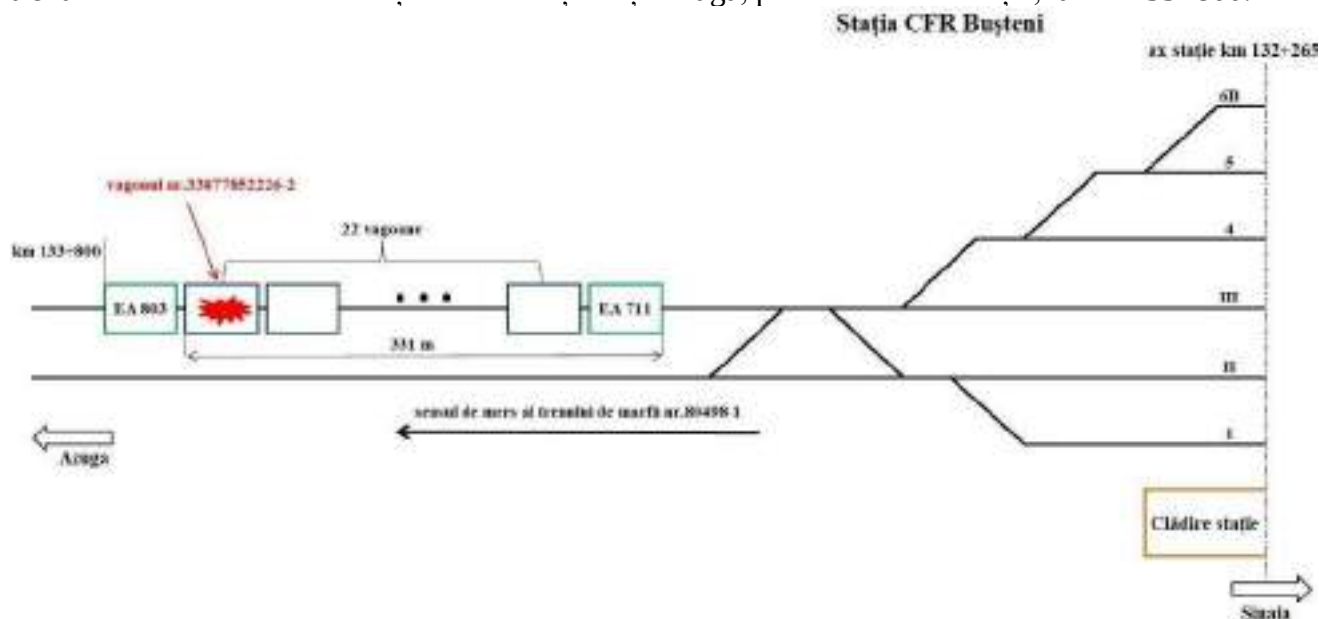
Figura nr.2 – schița accidentului

În jurul orei 04:30, la trecerea prin stația CFR Bușteni, IDM de serviciu în această stație a sesizat flacără la partea superioară a primului vagon, după locomotiva de remorcare. În aceste condiții IDM a anunțat prin RTF, mecanicul locomotivei despre situație, care a luat apoi măsuri de frânare și a oprit trenul în linia curentă între stațiile CFR Bușteni și Azuga, pe firul I de circulație, la km 133+800.

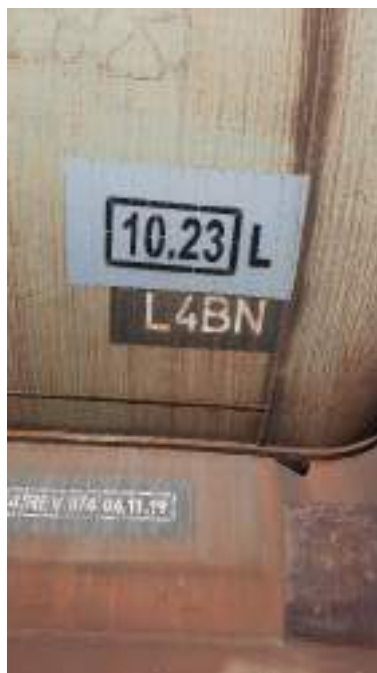
- vagonul nr.33877852226-2 este vagon cisternă de tip Zas, cod cisternă L4BN (transport lichide, presiune minimă de calcul 4 bari, cu orificii de umplere și de golire pe la partea de jos cu 3 dispozitive de închidere, fără dispozitiv de aerisire și *care nu este închisă ermetic*). Precizăm că, în conformitate cu prevederile RID, acest cod de cisternă permite transportul benzinei, produsul care era încărcat în acest vagon la momentul producerii accidentului;
- ultima verificare tehnică periodică a recipientului vagonului s-a efectuat în luna octombrie 2019 de către SC RAIL LOGISTIC SRL fiind valabilă până în luna octombrie 2023. Această verificare tehnică periodică a fost efectuată împreună cu expertul autorizat aparținând BUREAU VERITAS România, cu codul 36, acesta emițând, la data de 23.10.2019, Raportul de Inspecție nr.BUH/ IDD 2019/101 1831;

Foto nr. 5 - inscripțiile pe vagon care atestă tipul recipientului și data efectuării verificării tehnice periodice

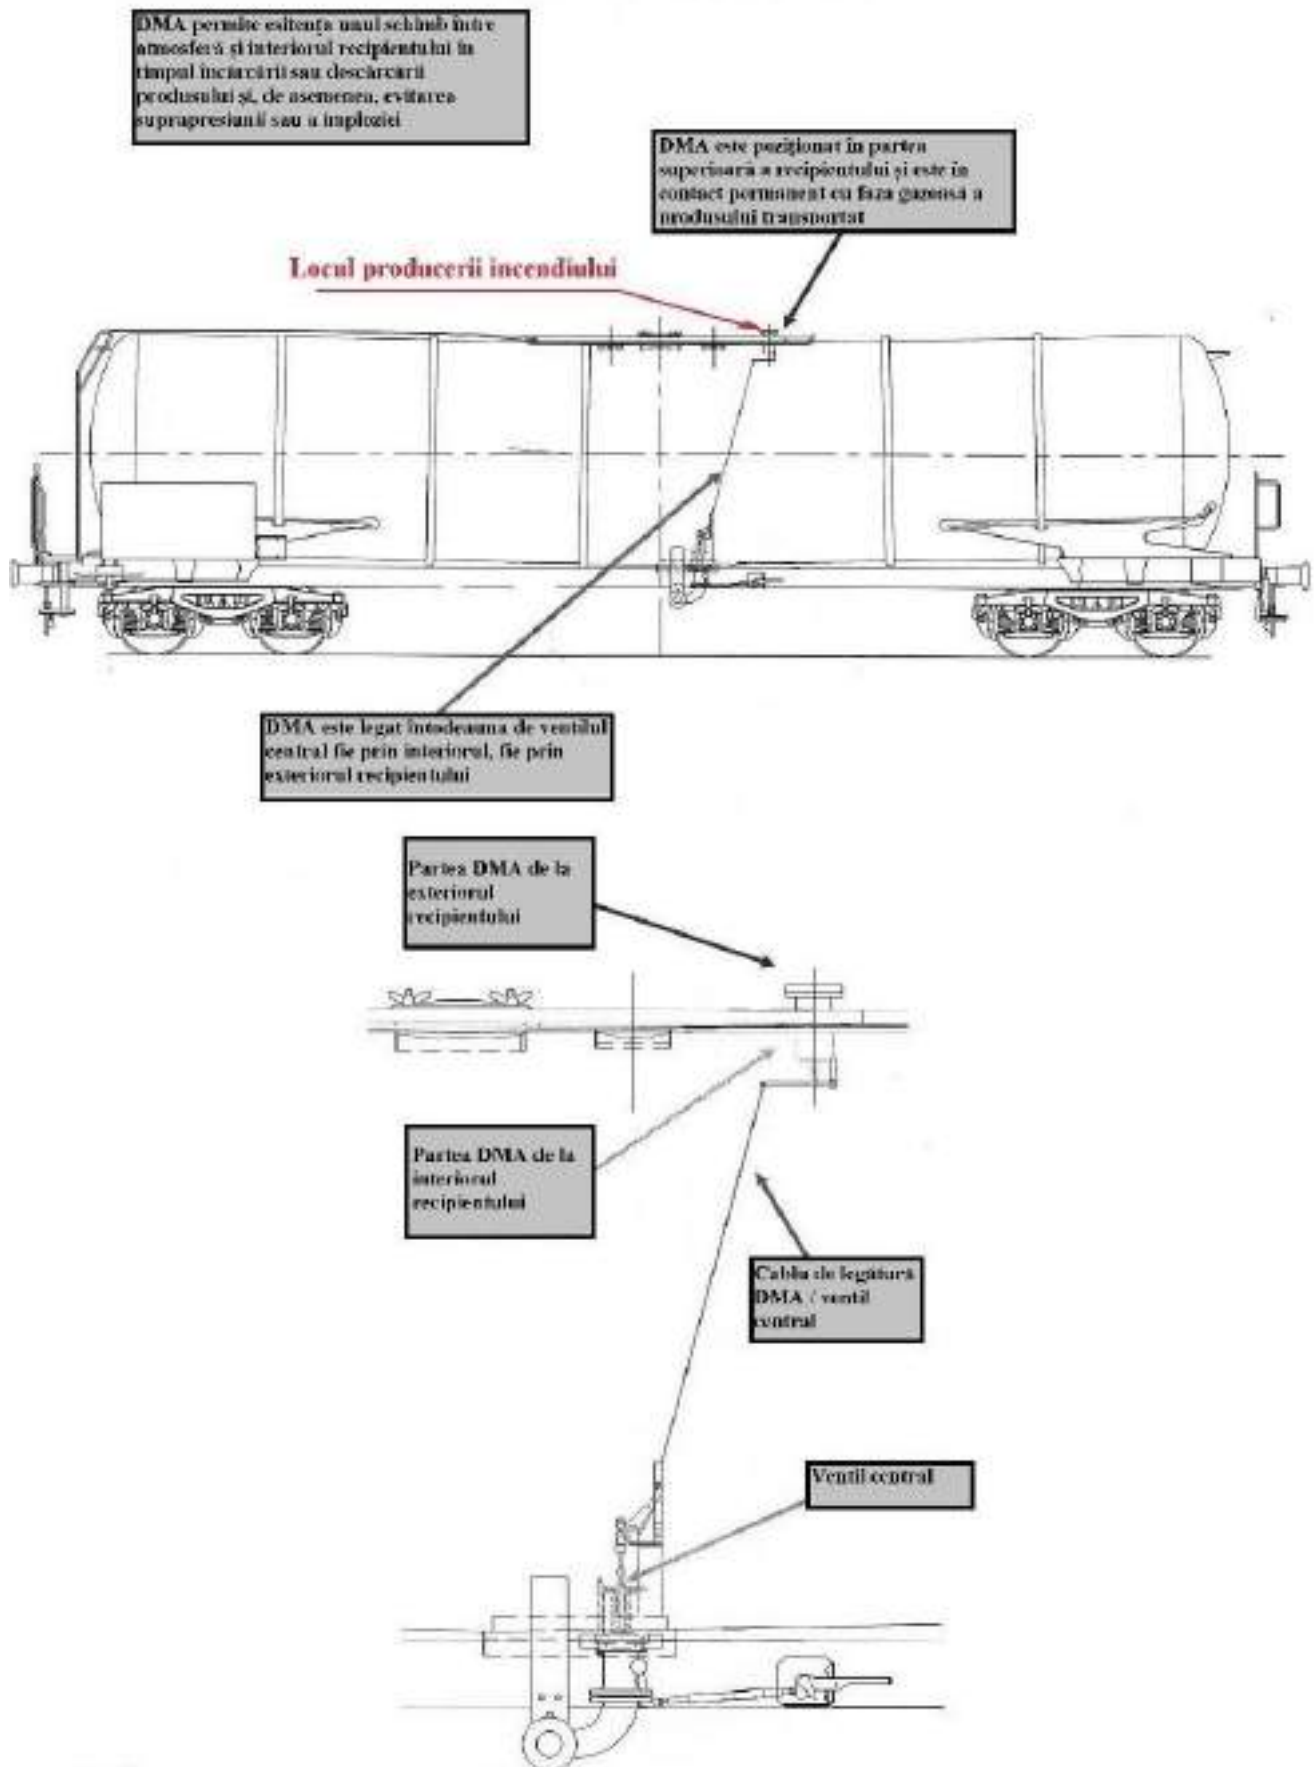
Figura nr. 4 – modul de amplasare a DMA pe vagon

**NOTĂ:** dacă DMA nu este canalizat pentru recuperarea vaporilor de produs, cum este cazul vagonului implicat în accident, în funcție de valorile de calibrare, acesta poate fi utilizat ca o supapă în timpul transportului.

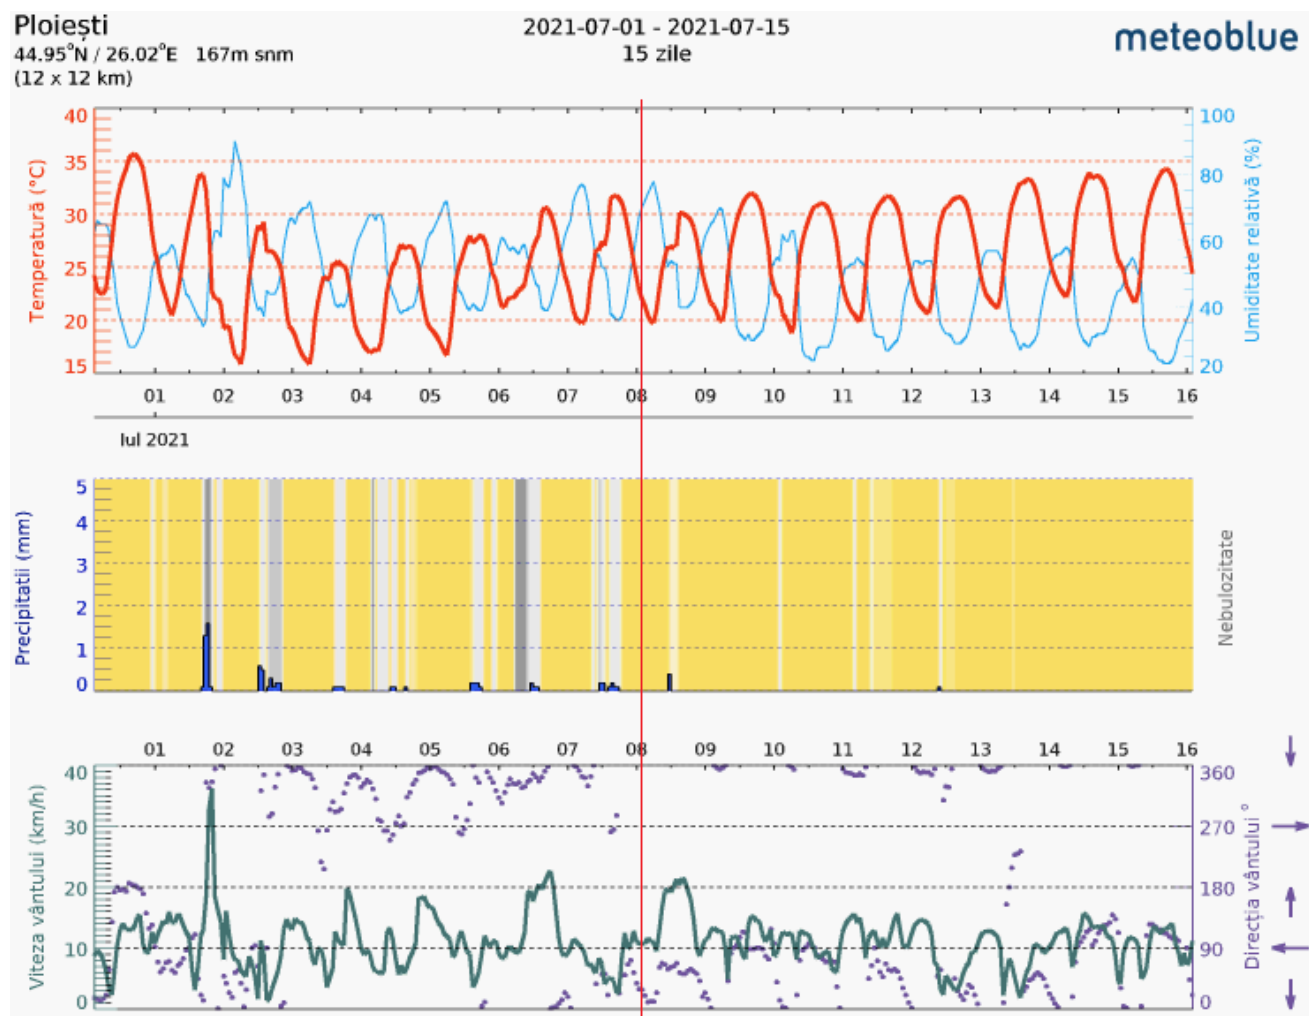
Figura nr. 5 – datele meteo din zona oraşului Ploieşti la data de 08.07.2021, la ora expedierii trenului implicat (02:00)

În zona oraşului Ploieşti (zonă ce cuprinde şi staţia de expediere a trenului - Ploieşti Est), la ora expedierii trenului (02:08) cerul era senin, temperatura exterioară de circa +22°C, vânt cu viteza de circa 12 km/h din direcţia Sud – Est.
