## RAPORT DE INVESTIGARE

privind accidentul feroviar produs în data de **08.07.2021**, pe raza de activitate a Sucursalei Regionale de Căi Ferate Cluj, în stația CFR Câmpia Turzii, prin deraierea ultimului vagon din compunerea trenului de călători nr.3081, aparținând SNTFC „CFR Călători” SA

*Raport de investigare final  
05 iulie 2022*

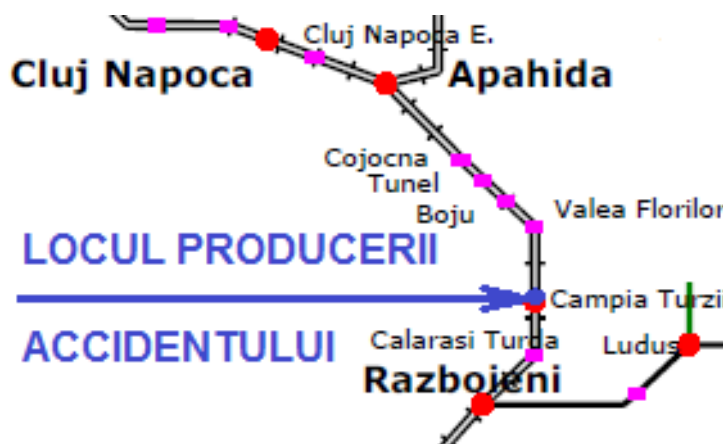
*Figure no. 1: accident site*

The accident site is situated in the railway county Cluj, track section Câmpia Turzii – Cluj Napoca (electrified, double-track line), managed by CNCF „CFR” SA, track section 022, track I, km 452+700..

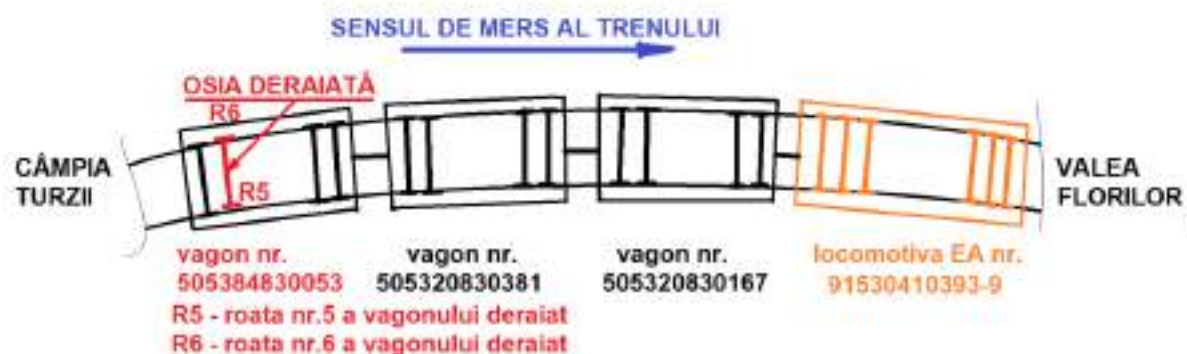
**Fig. nr.2: compunerea trenului**

După oprirea trenului, în urma verificărilor efectuate, șeful de tren a constatat că ultimul vagon din componerea trenului era deraiat de osia nr.5-6, a 3-a osie în sensul de mers al trenului.

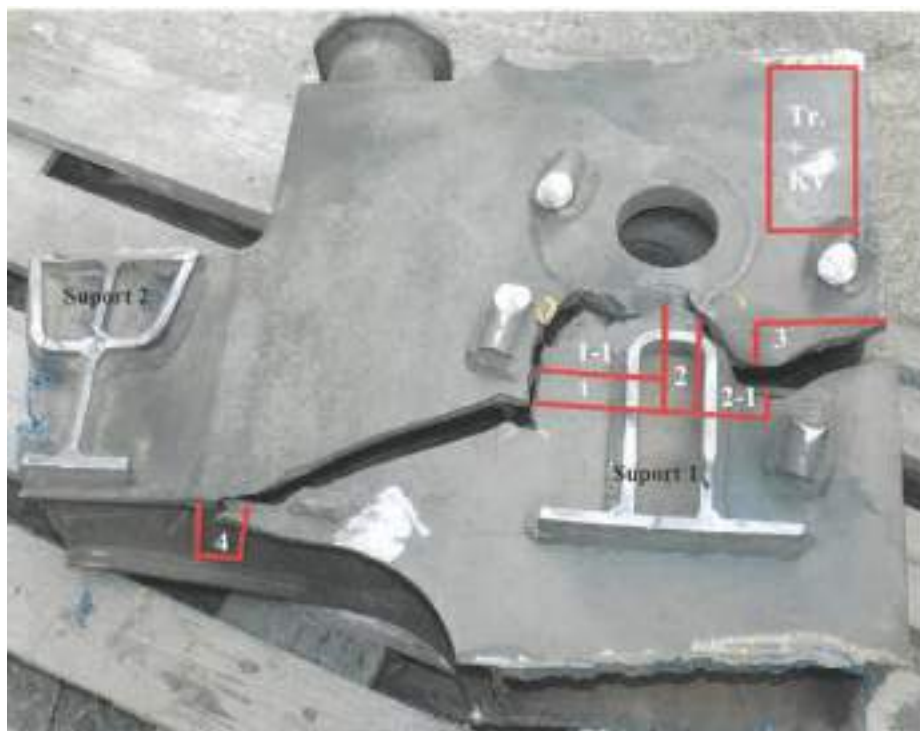
**Foto nr. 10.** -secționarea probei recepționate

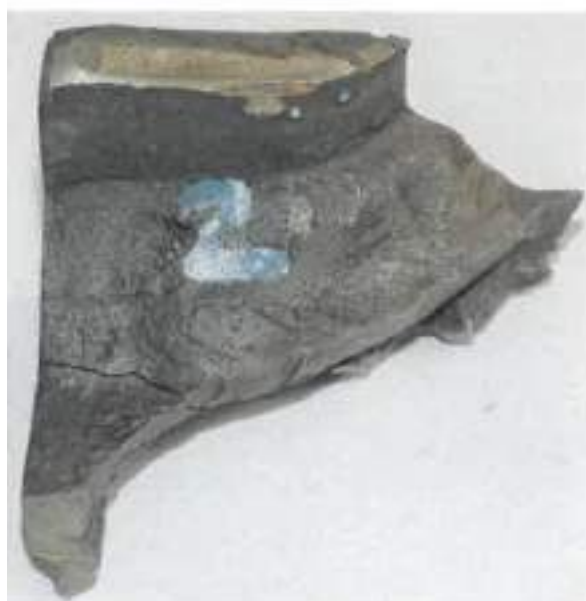
**Foto nr. 11.** -proba 2-1

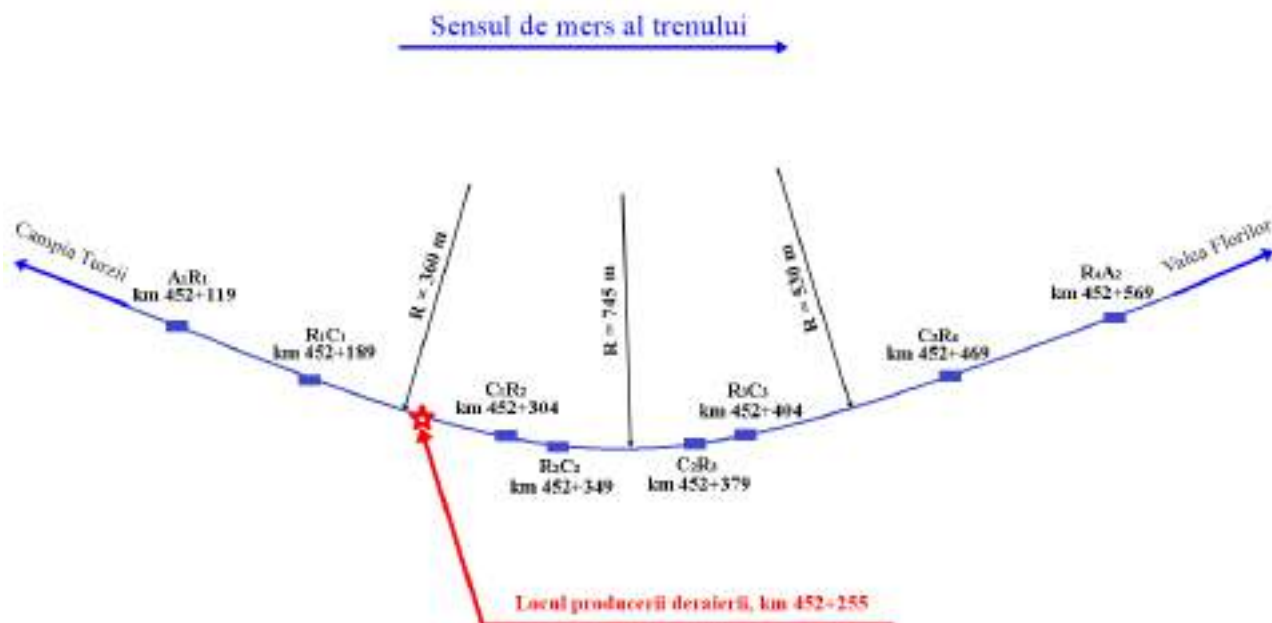
**Fig. nr. 3.**– Proiecția în plan orizontal a traseului căii ferate

Deraierea s-a produs în cuprinsul zonei în care curba are supraînălțarea constantă (curba circulară  $L_{cc1}$ , la km 452+255), prin escaladarea firului exterior al curbei a roții din partea dreaptă (în sensul de mers al trenului) a primei osii, a celui de-al doilea boghiu al vagonului nr.50538483000-3.
