AGENȚIA DE INVESTIGARE FERROVIARĂ ROMÂNĂ - AGIFER

## RAPORT DE INVESTIGARE

privind accidentul feroviar produs la data de 12.07.2021 pe raza de activitate a Sucursalei Regionale de Căi Ferate Brașov, secția de circulație Brașov – Sighișoara, în halta de mișcare Beia, prin declanșarea unui incendiu la încărcătura de bușteni a primului vagon din compunerea trenului de marfă nr.99514 aparținând operatorului de transport marfă SC Vest Trans Rail SRL

*Raport de investigare final  
4 iulie 2022*

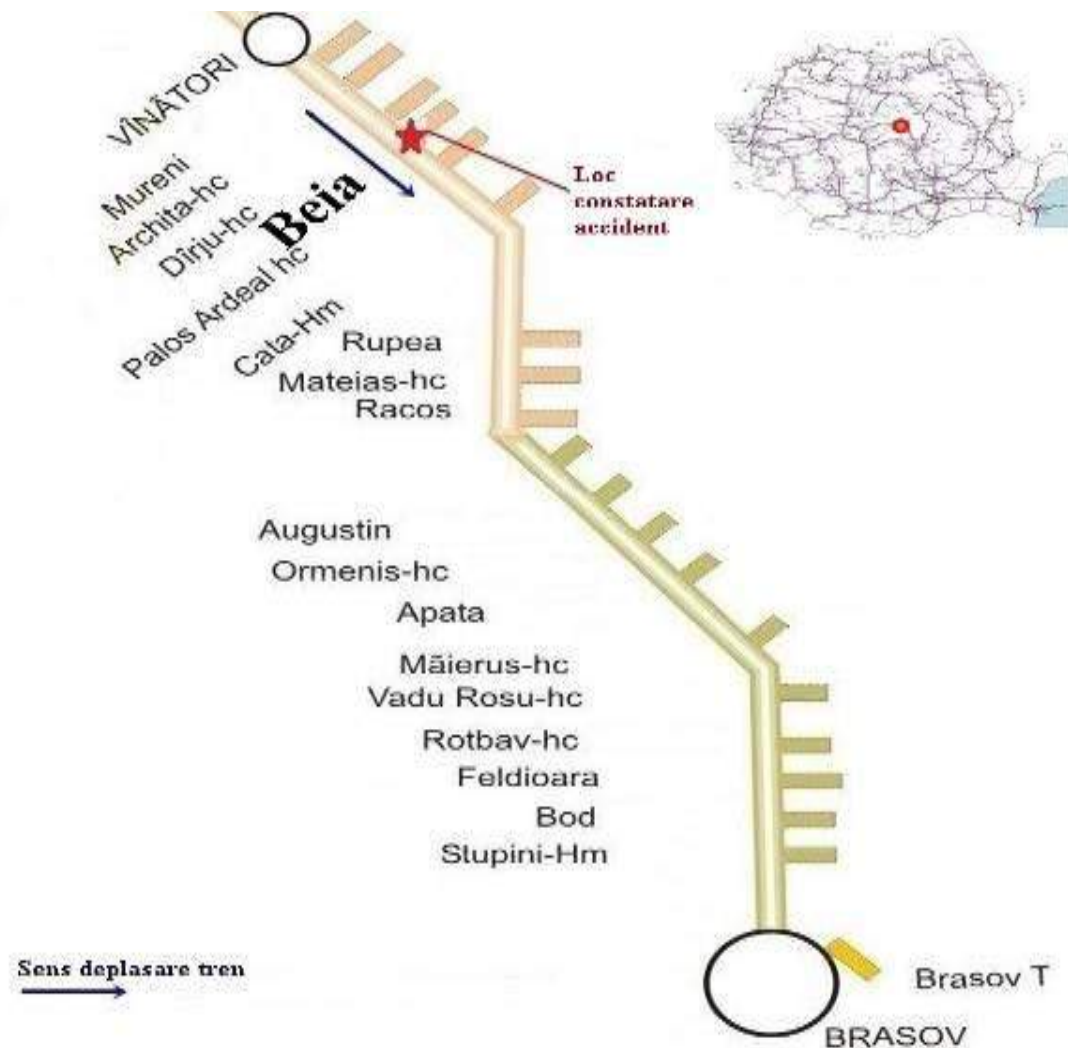
Picture 1 – accident site

By burning, the load of the wagon involved and the paint of the wagon side walls damaged.

The burning led to the melting and cut of the contact wire and auxiliary catenary, followed by the breakage of a support insulator from the contact wire.

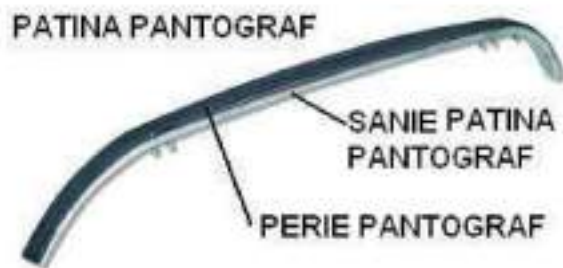
Pantograful locomotivei, are în componență un subansamblu denumit *patina pantografului*. Această *patină de pantograf* este în contact direct cu LC și este alcătuită dintr-o piesă de aluminiu denumită *sania patinei* și o piesă de cărbune denumită *peria pantografului*.

*Imaginea 5 – patina de pantograf, sania patinei și peria pantografului*

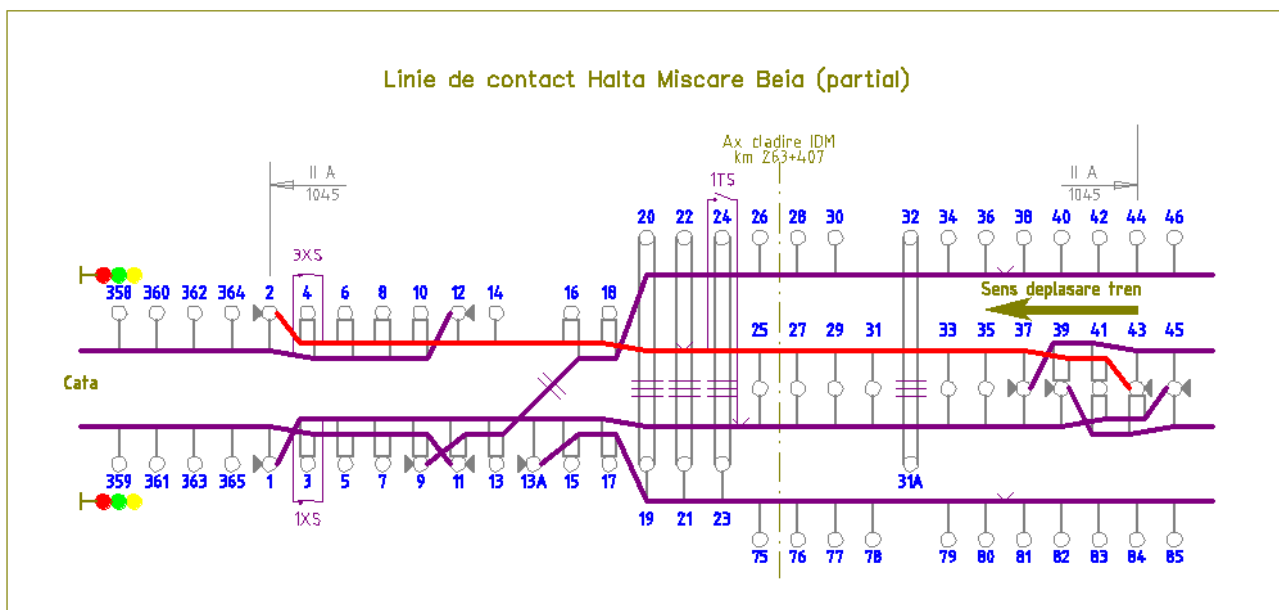
Imaginea 14 - schema LC din Hm Beia

Zona de ancorare afectată de către incendiu are o lungime de 1045 metri între stâlpii liniei de contact nr.2 și nr.44 cu ancorări semicompensate la ambele capete și cu ancorare mediană între stâlpii nr.22 și 24.

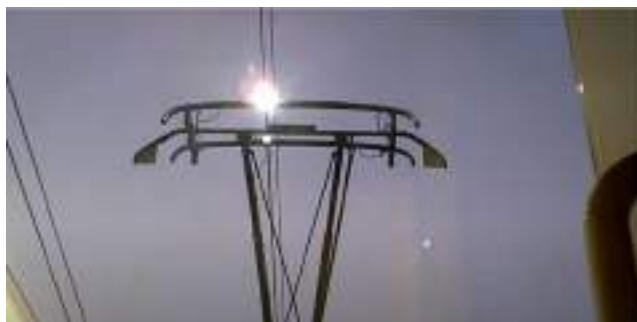
Imperfecțiunile de contact dintre peria de pantograf și LC, conduc frecvent la producerea scânteierilor electrice, fenomen care provoacă creșterea temperaturii de lucru la contactul dintre șină și pantograf, potrivit lucrării *Studiu asupra scânteilor electrice de la pantograf*.

Imaginea 16 – exemplu de scânteiere electrică la pantograf

La pantograful cu prindere mecanică analizat, în cazul căruia se produc fenomene de încălzire locală a saniei de aluminiu, se suprapun atât fenomenul de încălzire normală la contactul dintre LC și peria de cărbune a pantografului, cât și fenomenul de supraîncălzire cauzată de scânteierea generată de imperfecțiunile contactului dintre LC și peria de cărbune. În această situație de suprapunere a efectelor termice, temperaturile în zona saniei de aluminiu pot ajunge să depășească temperatura de topire a aluminiului și se produce eliberarea unor particule de aluminiu încinse la mai mult de 600 °C, însoțite de flame electrice. Aceste particule încinse la 600 °C, reprezintă riscuri de aprindere pentru materialele cu temperatura de aprindere mai mică de 600 °C.
