AGENȚIA DE INVESTIGARE FERROVIARĂ ROMÂNĂ - AGIFER

## **RAPORT DE INVESTIGARE**

al accidentului feroviar produs la data de 15.07.2021,  
pe raza de activitate a Sucursalei Regionale de Căi Ferate București,  
la stația CFR Bucureștii Noi, în cuprinsul schimbătorului de cale nr.12C,  
prin deraierea locomotivei ED 022 de remorcă a trenului nr.83548G-1

*Raport de investigare  
14 iunie 2022*

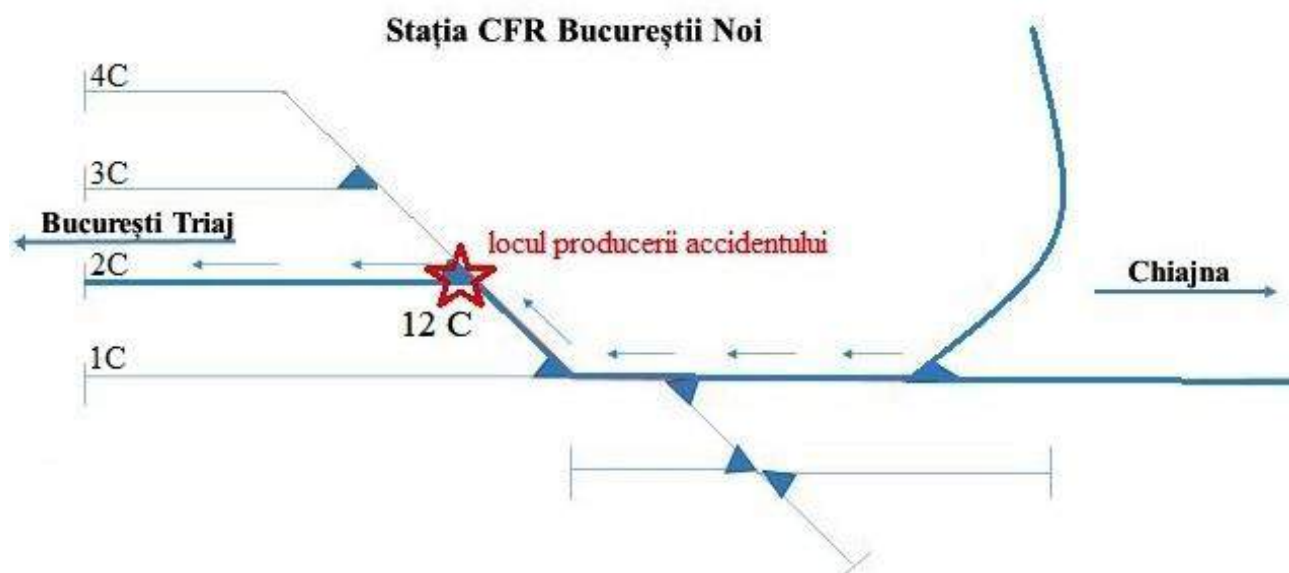
Figura nr.2 – Schița capului stației CFR Bucureștii Noi unde s-a produs accidentul feroviar

Punctul în care s-a produs deraierea se află în cuprinsul macazului propriu-zis al schimbătorului nr.12C.
