## **RAPORT DE INVESTIGARE**

al accidentului feroviar produs la data de 21.07.2021,  
pe raza de activitate a Sucursalei Regionale de Căi Ferate Constanța, în stația CF Fetești, capătul X, prin  
deraierea a trei vagoane din compunerea trenului de marfă nr.64288

*Ediție finală, 20 iulie 2022*

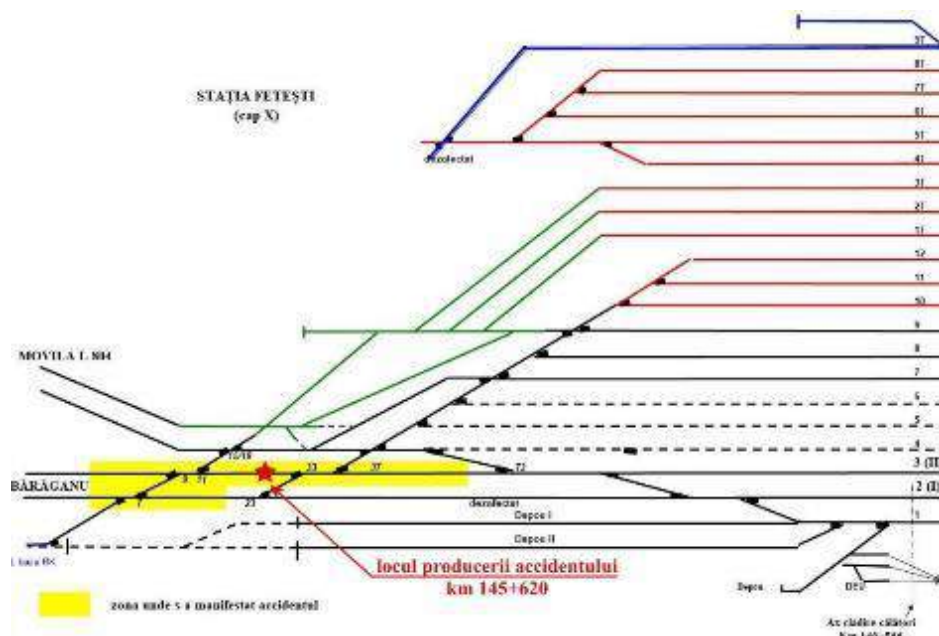
**Figura nr.2 – Schița capului X al stației CF Fetești.  
Locul unde s-a produs accidentul feroviar.**

Deraierea s-a produs aproximativ la km 145+620, unde a fost constatat primul punct de cădere pe bulonul orizontal al eclisei pe partea interioară a căii, cât și pe buloanele verticale de la partea exterioară a căii în sensul de mers al trenului. După căderea pe firul interior de către roata din partea dreaptă a celei de-a treia osii (prima osie de la al doilea boghiu în sens de mers, corespunzătoare roților 5-6), au fost antrenate și celelalte roți ale aceluiași boghiu.
