AGENȚIA DE INVESTIGARE FERROVIARĂ ROMÂNĂ - AGIFER

## **RAPORT DE INVESTIGARE**

al accidentului feroviar produs la data de 05.08.2021,  
pe raza de activitate a Sucursalei Regionale de Căi Ferate Constanța,  
pe parcursul de primire în stația CFR Medgidia, la linia nr.10 abătută,  
prin deraierea unui vagon din compunerea trenului de marfă nr.20934

*Raport de investigare  
14 iunie 2022*

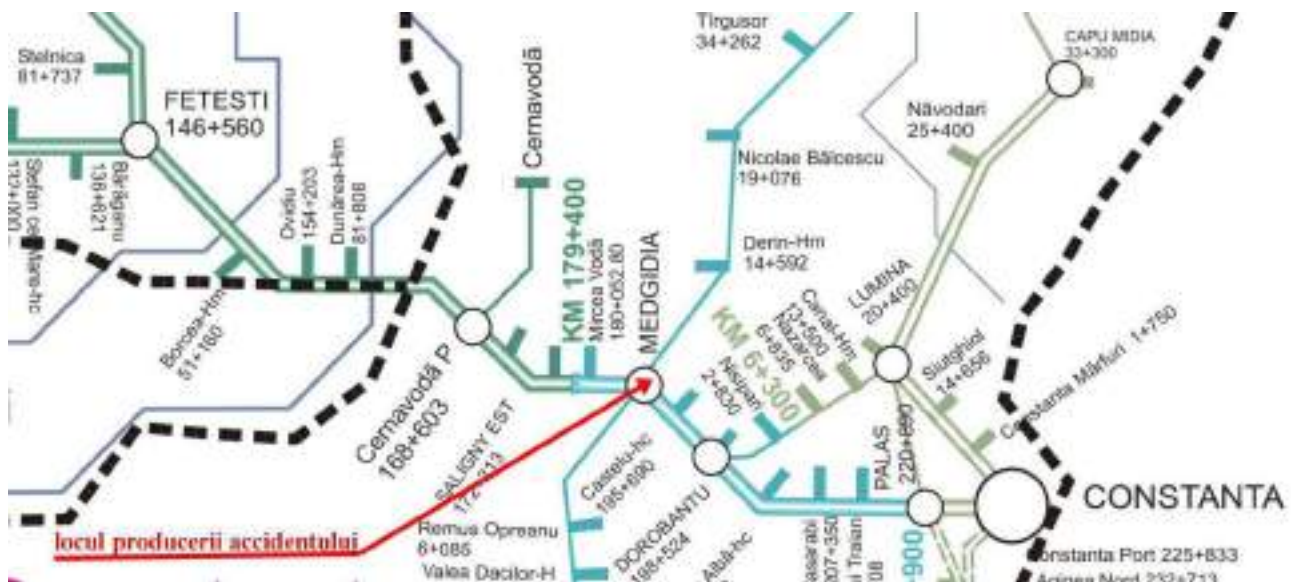
*Drawing no.1. Accident site*

The derailment consisted in the left of the active shoulder of the head of curved stock rail by the right wheel from the first bogie and its fall between the curved stock rail and the right point, in the running direction, followed by the overclimbing of the active shoulder of the curved point and its fall between the curved point and right stock rail of the corresponding left wheel. The wagon no.84539305086-7 (the 4<sup>th</sup> one after the locomotive) ran with the axle derailed up to the crossing of the switch no.45, where the right wheel hit the first support of the check rail and distorted it, it leading to the derailment of the second bogie of the wagon.

The freight train no.20934 ran with the wagon no.84539305086-7 derailed, about 60 m and stopped following the measures took by the driver.

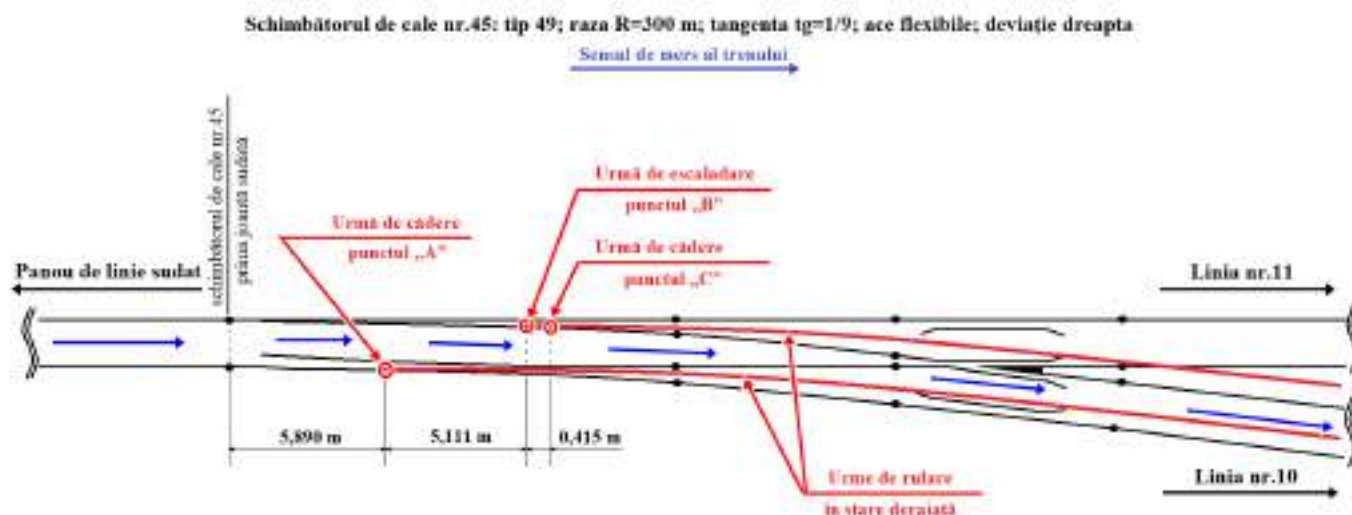
*Schița nr.2 – Reprezentarea schematică a schimbătorului de cale nr.45 pe care s-a produs deraierea*

La data de 05.08.2021, ora 10:45, la gararea trenului de marfă nr.20934, având parcurs de intrare la linia nr.10 din stația CFR Medgidia, s-a produs deraierea vagonului nr.84539305086-7, al 4-lea din compunerea trenului, pe schimbătorul de cale nr.45 manevrat în poziție „pe abatere”, atacat pe la vârful.

Deraierea s-a produs în cuprinsul schimbătorului de cale nr.45, pe zona macazului propriu-zis, la o distanță de 5,890 m după prima joantă sudată a schimbătorului, în sensul de mers al trenului, punct notat cu „A”.

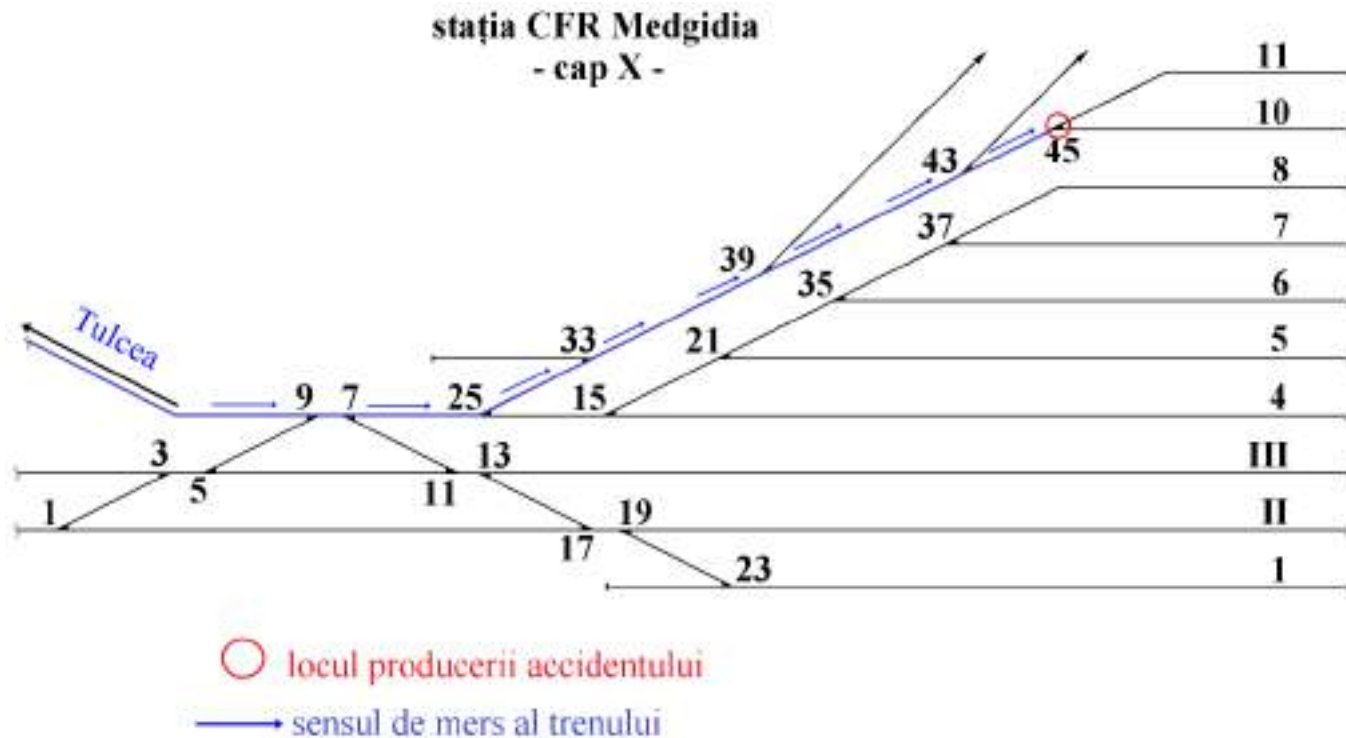
*Schița nr.3 – Schița stației cap X unde s-a produs accidentul feroviar*

Viteza maximă de circulație a trenurilor în stația CFR Medgidia, peste schimbătorii de cale nr.45 în abatere, este de 30 km/h.

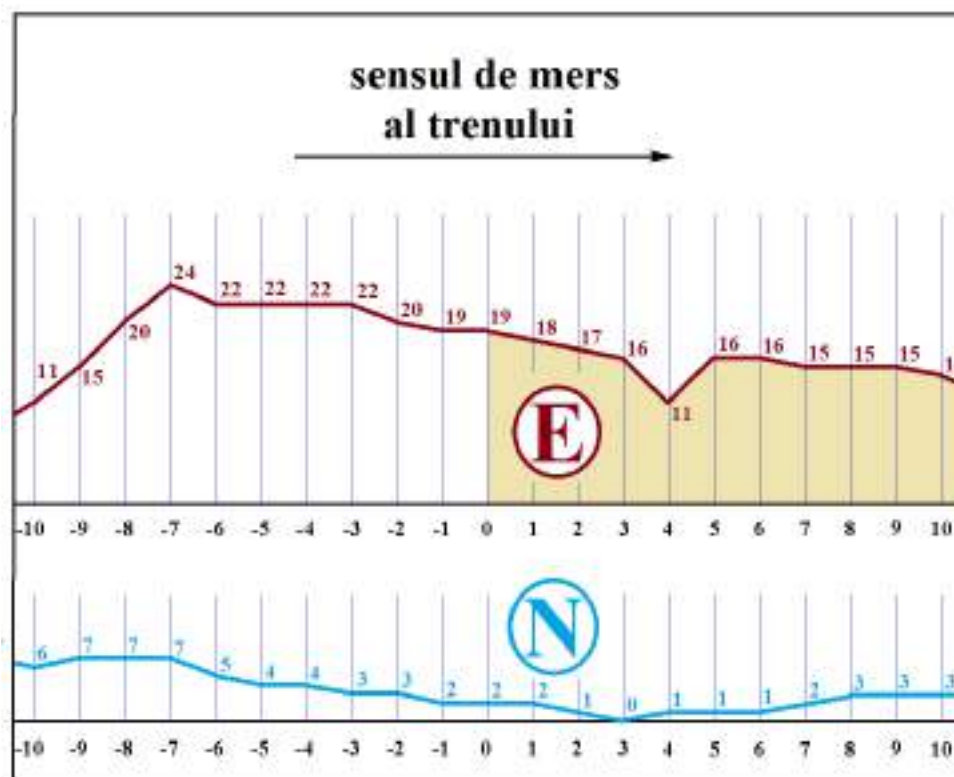
Diagrama nr.3 - Detaliu diagrama de ecartament și nivel

- exceeding of the maximum accepted limit for the track gauge in operation on a group of improper special wooden sleepers. It led to the fall, between the curved stock rail and right point, of the first right wheel from the first bogie of the wagon no.84539305086-7, the 4<sup>th</sup> one of the freight no.20934.

De la prima spre ultima joantă a schimbătorului de cale nr.45 au fost marcate traversele începând cu „T1” până la „T58” și s-au constatat următoarele:
