## AVIZ

## RAPORT DE INVESTIGARE

al accidentului feroviar produs la data de data de 07.08.2021,  
pe raza de activitate a Sucursalei Regionale de Căi Ferate Craiova,  
între stațiile CFR Vlăduțeni și Piatra Olt, în circulația trenului de marfă nr.20536-1  
prin deraierea celui de-al 13-lea vagon din compunerea trenului

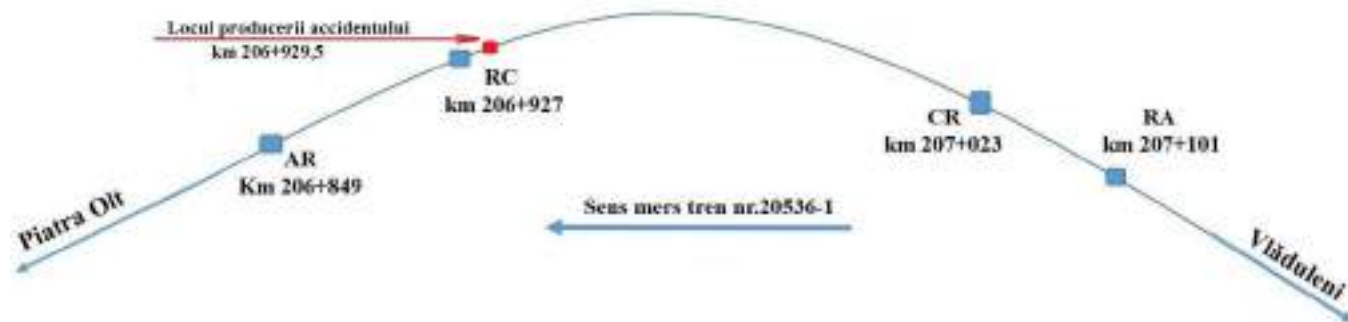
Figura nr.3 – Reprezentarea schematică a curbei pe care s-a produs accidentul feroviar

Punctul în care s-a produs deraierea se află în cuprinsul curbei circulare.

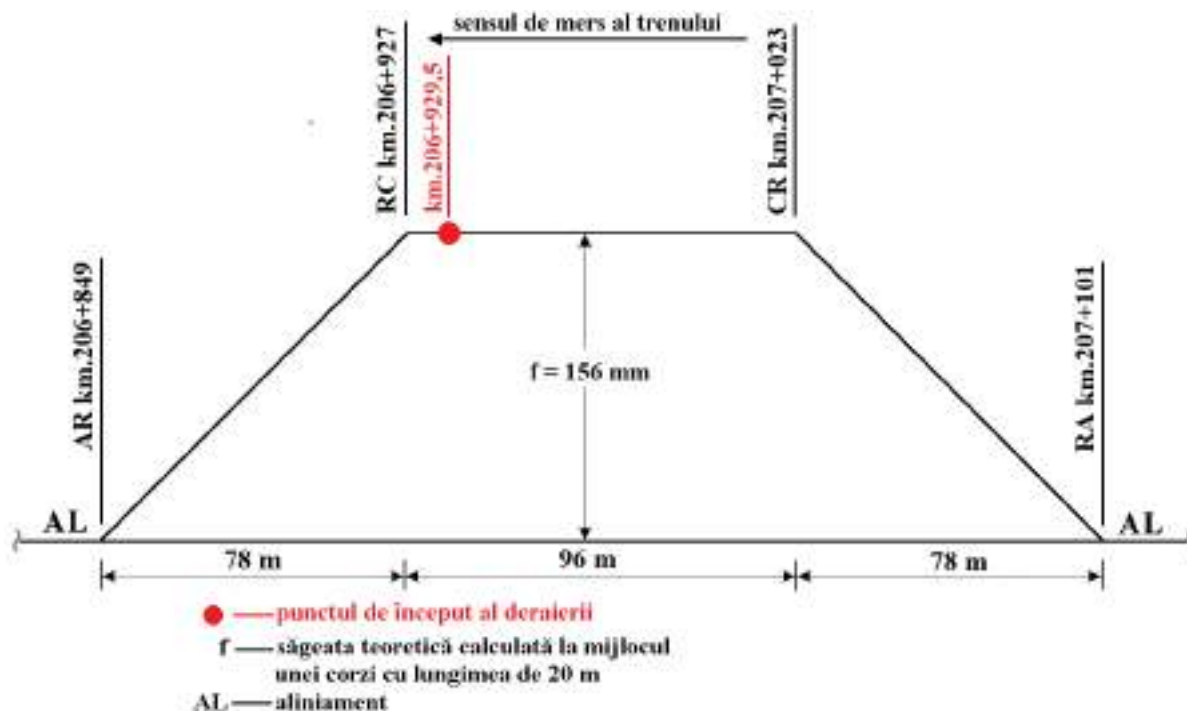
Figura nr.4 – Schița cu elementele curbei

- viteza de circulație a trenurilor de călători, pe curba de la km 206+849 la 207+101, este limitată la 70 km/h din cauza caracteristicilor de traseu (elementele curbei).

- prisma de piatră spartă era completă și necolmatată.
