## RAPORT DE INVESTIGARE

privind accidentul feroviar produs în data de 23.08.2021, pe raza de activitate a Sucursalei Regionale de Căi Ferate Craiova, între halta de mișcare Valea Albă și stația CFR Balota, prin deraierea ambelor osii ale primului boghiu, în sensul de mers, de la cel de-al 12-lea vagon din compunerea trenului de marfă nr.29114 aparținând SC Rail Cargo Carrier Romania SRL

*Raport final  
august 2022*

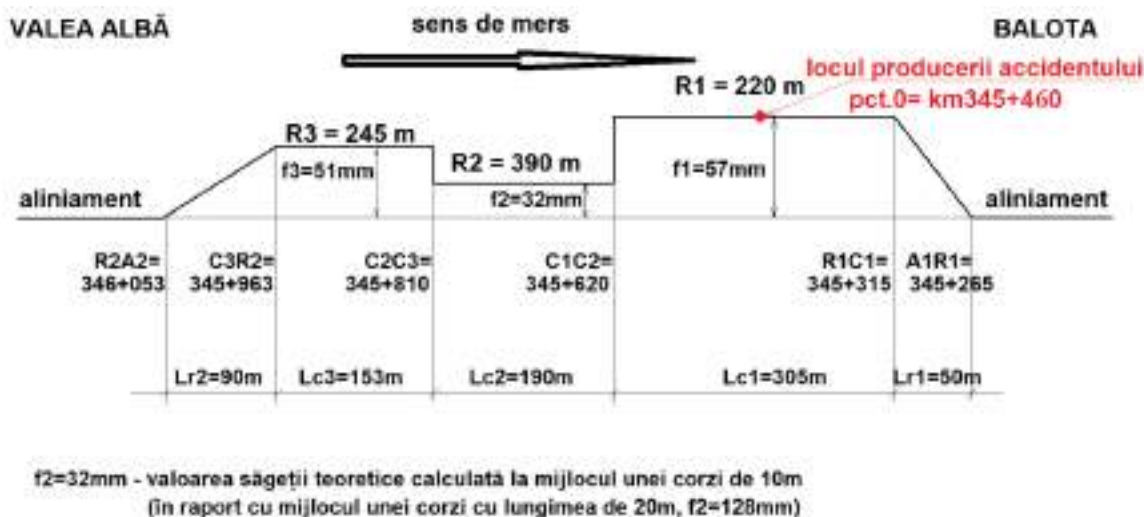
Figura nr.3 - diagrama săgeților teoretice pe zona curbilor circulare

Punctele caracteristice ale curbei cu deviație stânga sunt:  $A_1R_1$  km 345+265,  $R_1C_1$  km 345+315,  $C_1C_2$  km 345+620,  $C_2C_3$  km 345+810,  $C_3R_2$  km 345+963 și  $R_2A_2$  km 346+053.

Trenul a circulat în sens invers kilometrării liniei, astfel că raportat la sensul de mers al trenului, curba în cuprinsul căreia s-a produs deraierea este cu deviație dreapta.
