AGENȚIA DE INVESTIGARE FEROVIARĂ ROMÂNĂ - AGIFER

## **RAPORT DE INVESTIGARE**

al accidentului feroviar produs la data de 27.08.2021,  
pe raza de activitate a Sucursalei Regionale de Căi Ferate București,  
în stația CFR Nucet, linia nr.5,  
prin deraierea a 6 vagoane din compunerea trenului de marfă nr.59401

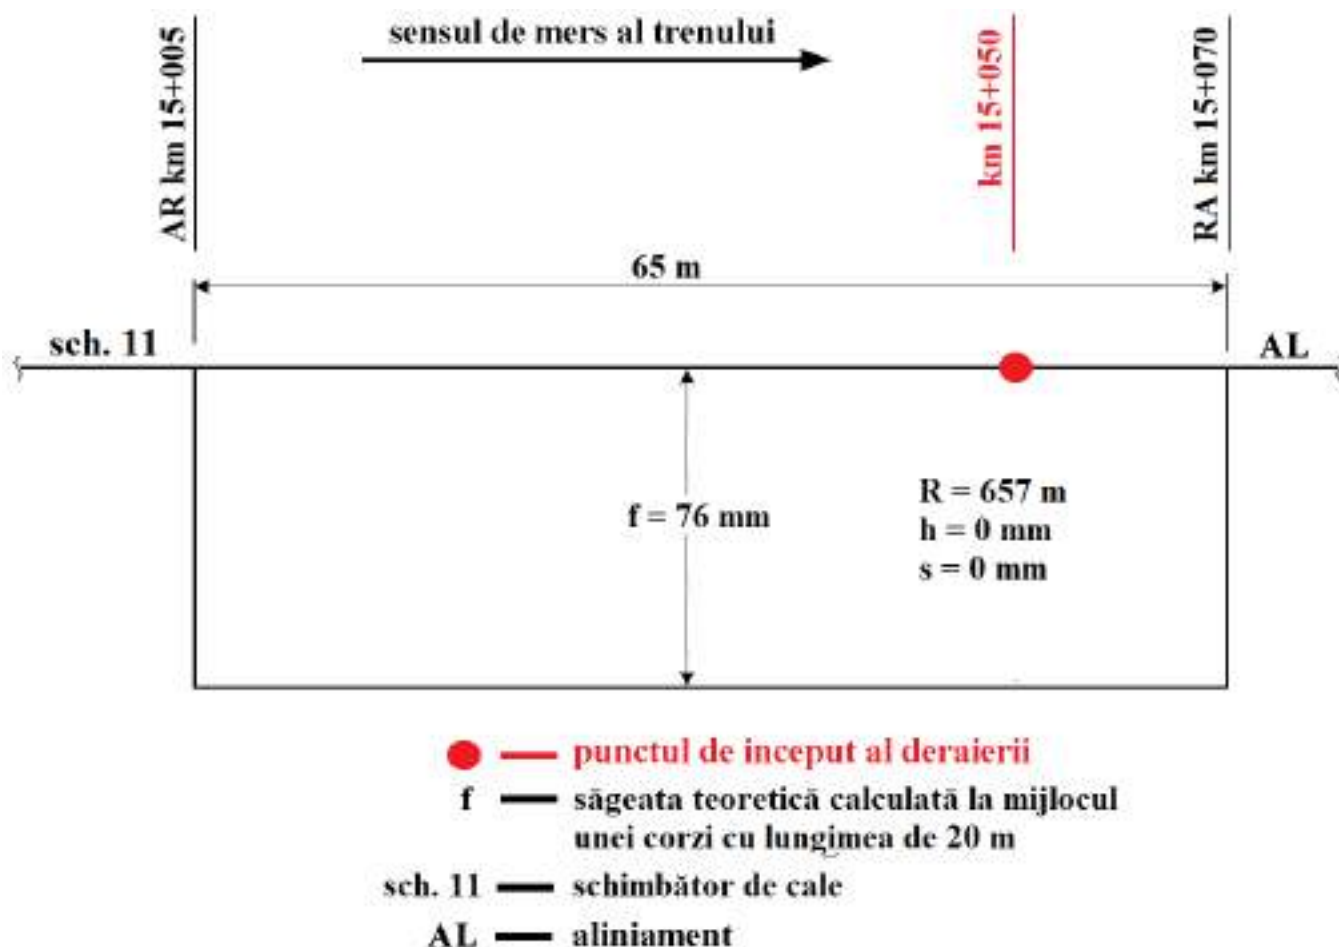
Figura nr.3 – Schița cu elementele curbei

- curba după schimbătorul de cale nr.11 are deviație stânga, în sensul creșterii kilometrajului și al sensului de mers al trenului, lungimea de 65 m, supraînălțarea  $h=0$  mm și supralărgirea  $s=0$  mm;

- viteza maximă de circulație a trenurilor, pe linia nr.5 din stația CFR Nucet, este de 30 km/h, iar sarcina maximă admisă pe osie de 20,50 t/osie;
