## **RAPORT DE INVESTIGARE**

**al accidentului feroviar produs la data de 27.12.2021, pe raza de activitate a Sucursalei Regionale de Căi Ferate București, pe parcursul de ieșire din stația CFR Chiajna, prin deraierea celui de-al 25-lea vagon din compunerea trenului de marfă nr.67400**

*Ediție finală*  
16 decembrie 2022

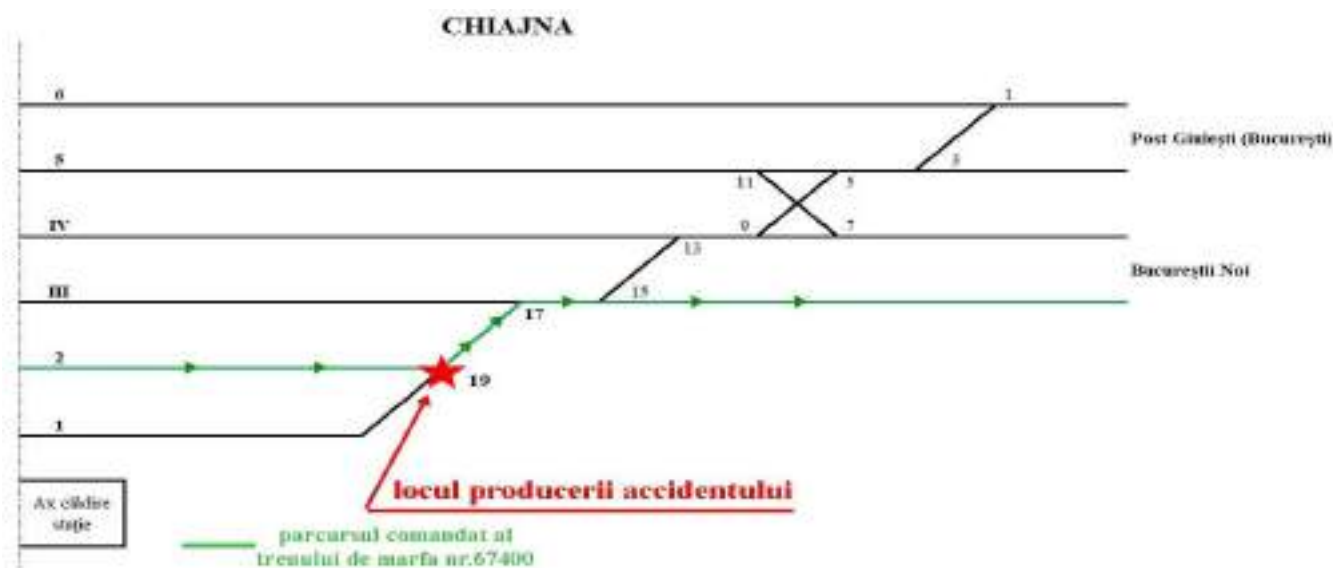
**Figura nr.4 – Schița stației CFR Chiajna, cap X, unde s-a produs accidentul feroviar**

Viteza maximă de circulație a trenurilor în stația CFR Chiajna, pe linia 2 abătută, peste schimbătorii de cale nr.19 și nr.17, în abatere, este de 30 km/h.

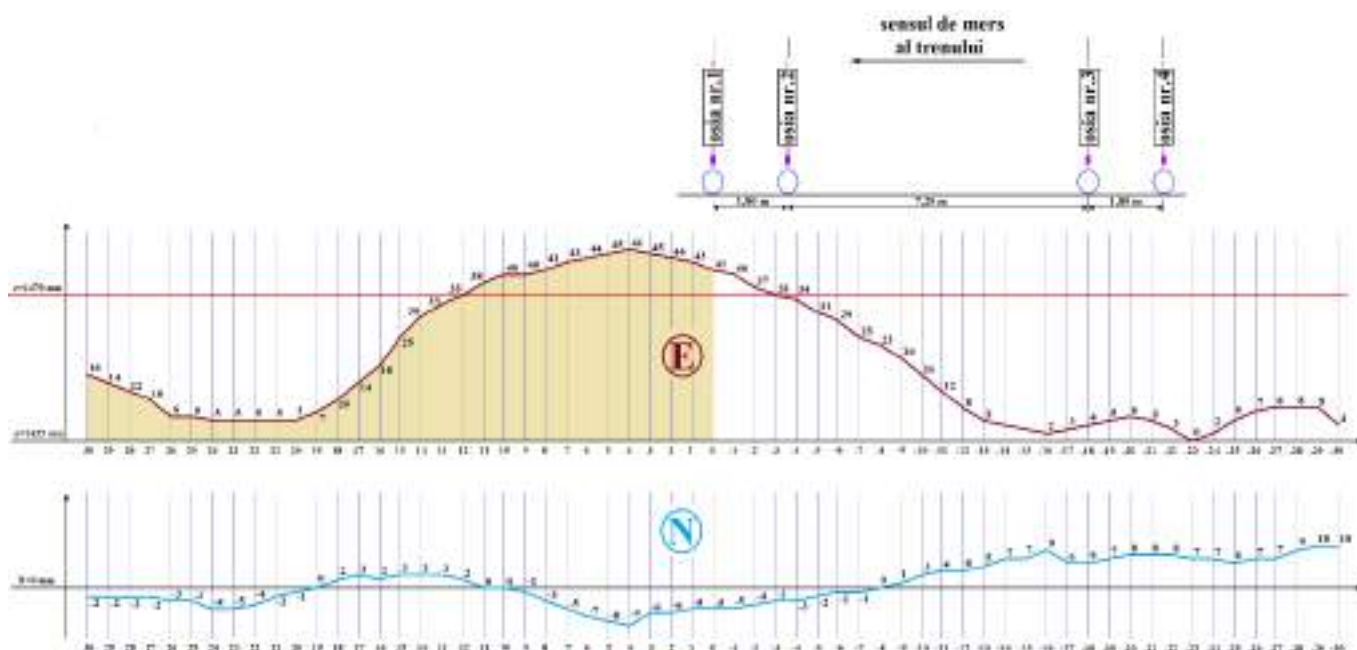
**Diagrama nr. 1 - Diagrame de ecartament și nivel**

Măsurătorile s-au făcut în regim static, după retragerea vagoanelor.
