## **AVIZ**

## RAPORT DE INVESTIGARE

al accidentului feroviar produs la data de 14.02.2022, la ora 16:40,  
pe raza de activitate a Sucursalei Regionale de Căi Ferate Cluj,  
secția de circulație Sighetu Marmăției - Salva (linie încălecată, neelectrificată),  
între stația CFR Valea Vișeuului și halta de mișcare Bocicoi, la km 233+180,  
în circulația trenului de călători Regio nr.4116 (aparținând operatorului de transport feroviar SNTFC  
„CFR Călători” SA), remorcat cu locomotiva GM 1138,  
prin deraierea de primele două osii ale locomotivei

Raport de investigare final  
09 februarie 2023

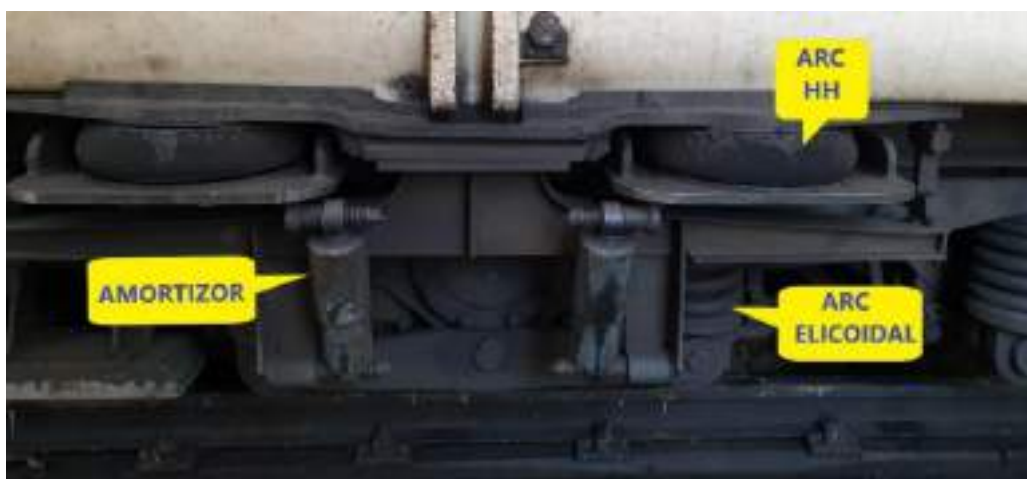
*Imaginea 5 – suspensia locomotivei*

Cutia locomotivei se sprijină pe rama boghiului prin intermediul arcurilor de tip HH, respectiv patru grupuri a câte 2 arcuri fiecare. *Reducerea nivelului de oscilații la nivelul suspensiei secundare se face prin caracteristica de amortizare a elementelor HH.* Pentru coeficient de amortizare relativ mai mare de 0,2 se montează în paralel cu suspensia secundară doi amortizori hidraulici pe fiecare punct de suspensie.

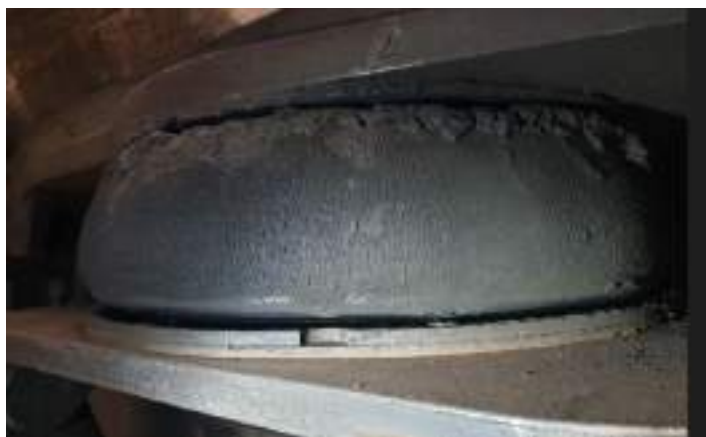
*Imaginea 6 – arc HH din cauciuc*

Suspensia secundară (a cutiei) este compusă din cele patru grupuri a câte două arcuri metal-caucic tip HH. Aceste arcuri asigură pe lângă suspendarea cutiei și o *readucere a boghiului în axa locomotivei în cazul circulației în curbă* cât și în cazul unor deplasări transversale.

În ceea ce privește arcurile HH, cu ocazia reviziilor tehnice planificate RT, R1, R2, nu este prevăzută în *Nomenclatorul de lucrări* inclus în ST 13, operațiunea de împerechere, de măsurare sau de reglaj a acestor arcuri, ci numai de verificare a lor vizuală, respectiv *să nu fie deteriorate (crăpate sau deformate)*.

deficiențe de amortizare a oscilațiilor verticale și laterale ale locomotivei implicate în accident, având ca efect neamortizarea vibrațiilor datorate neregularităților căii, fapt care a contribuit la transferuri de sarcină de pe roata atacantă a locomotivei.

Romanian Railway Safety Authority – ASFR shall ask SNTFC to assess the danger represented by the change of the technical parameters of the springs HH, between the planned repairs, against the tolerances regulated and to establish effective measures for keeping under control the risks induced by it.

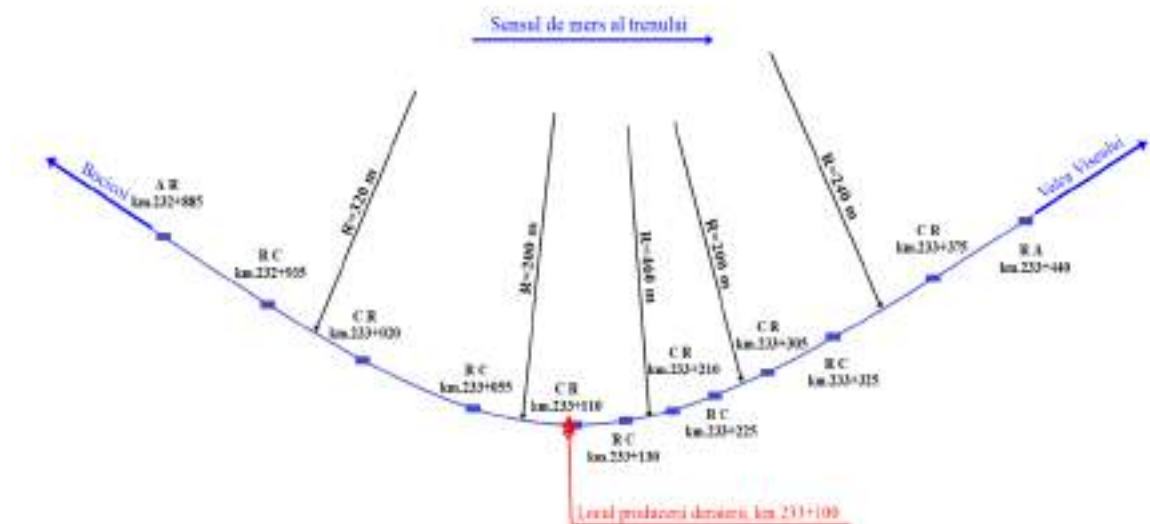
Imaginea 8 –curba cu Raza=200 m

Deraierea s-a produs între Hm. Bocicoi și stația CFR Valea Vișeuului, linie curentă încălecată (normală cu largă), pe o porțiune de linie cu restricție de viteză și înregistrată în evidența punctelor periculoase. Proiecția în plan orizontal a traseului căii ferate corespunde unei grupări de curbe care începe de la km 232+746 și se sfârșește la km 233+723. Deraierea s-a produs în cuprinsul zonei în care raza curbei are valoarea constantă  $R=200$  m, la km.233+100.

După plecarea din Hm Bocicoi trenul a circulat până la curba de la km. 233+100, loc în care, defectele geometriei căii au generat mișcări dinamice laterale severe ale locomotivei GM 1138, fapt care a accentuat variațiile forței conducătoare asupra roții atacante a locomotivei și a produs deraierea locomotivei.

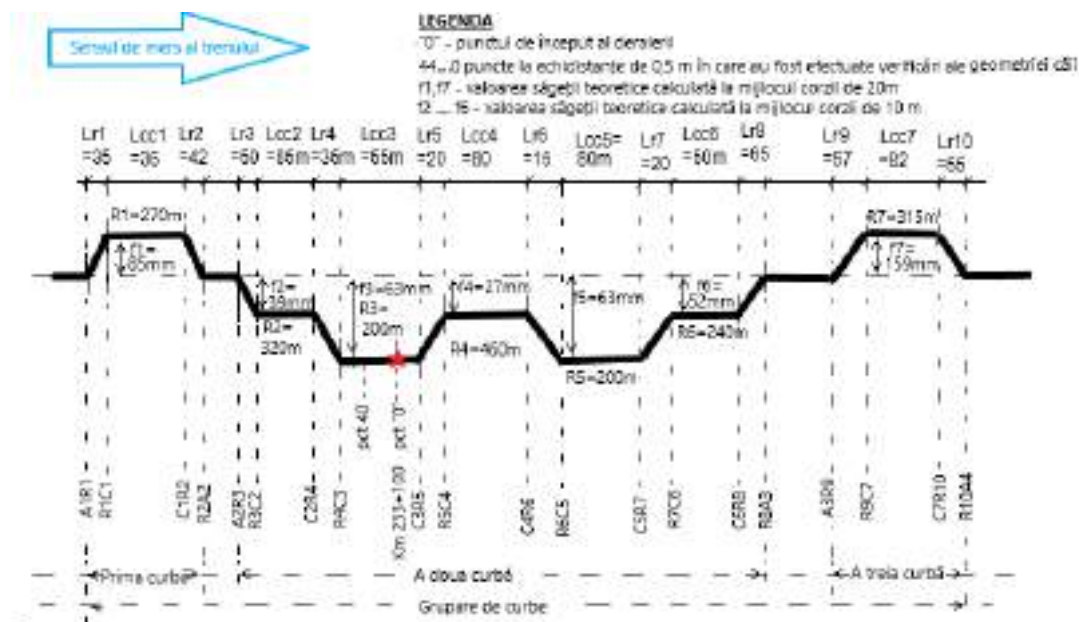
Imaginea 9 - diagrama săgeților teoretice pe zona curbelor circulare

În imaginea de mai jos au fost reprezentate diagramele săgeților teoretice pe zona curbilor circulare pentru gruparea de curbe

Analiza diagramei săgeților a scos în evidență că pe zona curbei în cuprinsul căreia s-a produs accidentul feroviar, la verificarea geometriei căii cu vagonul de măsurat calea, a fost înregistrat un defect la poziția căii în plan orizontal căruia nu i s-a stabilit gradul de abatere. Defecte privind denivelarea în lung și torsionarea căii (defecte J3, R3 și V4), pe zona producerii accidentului feroviar, au fost înregistrate la verificarea geometriei căii în raportul de defecte și sunt consemnate ca remediate. Pentru remedierea deficiențelor pe zona cuprinsă între km 233+000÷233+250, în perioada analizată (anul 2021), au fost efectuate 26 de intervenții ale districtului de linie, constând în lucrări de rectificat nivel prin buraj, riparea manuală a căii, rectificat ecartament, îmbalastarea căii.
