## RAPORT DE INVESTIGARE

al accidentului feroviar produs la data de 19.02.2022,  
pe raza de activitate a Sucursalei Regionale de Căi Ferate Craiova,  
în halta de mișcare Grozăvești,  
prin deraierea locomotivei LEMA 011 aflată în remorcarea trenului de marfă nr.57553

*Raport de investigare final  
17 februarie 2023*

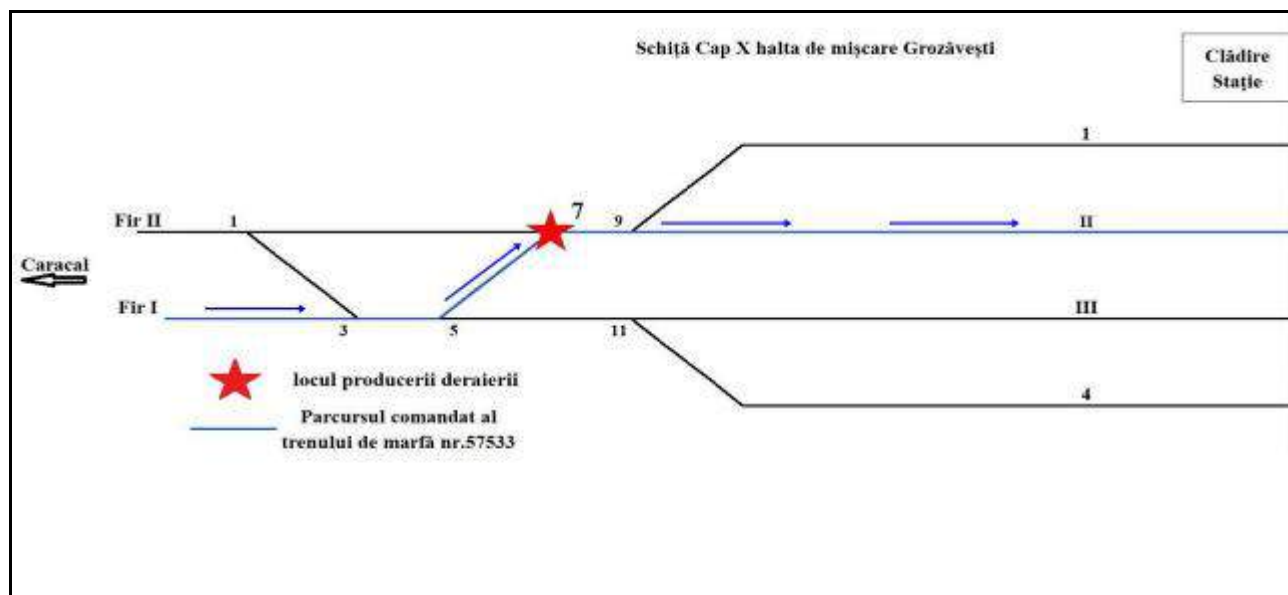
Figura nr.2 – Schiță capului X al haltei de mișcare Grozăvești unde s-a produs accidentul feroviar

Punctul în care s-a produs deraierea se află în cuprinsul macazului propriu-zis al schimbătorului nr.7.

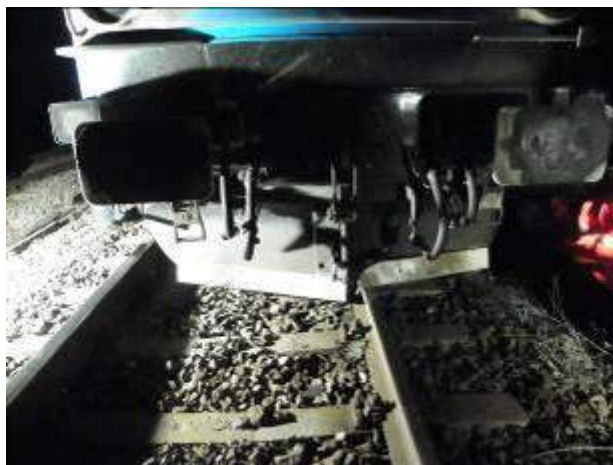
Foto nr.1

Locomotiva a fost condusă de la postul de conducere nr.II și, la sosirea la fața locului a comisiei de investigare, roțile osiilor nr.6, 5 și 4 ale primului boghiu în sensul de mers au fost deraiate pe firul II de circulație, roțile din partea dreaptă s-au aflat în interiorul ecartamentului căii – *foto nr.1,2,3 și 4* iar roțile din partea stângă s-au aflat în exteriorul ecartamentului căii. Adaosurile de la arcurile tip Metalastik nu erau mișcate din poziția normală la niciuna dintre osii – *foto nr.3,4, 5 și 6* numai pentru osia nr.6.

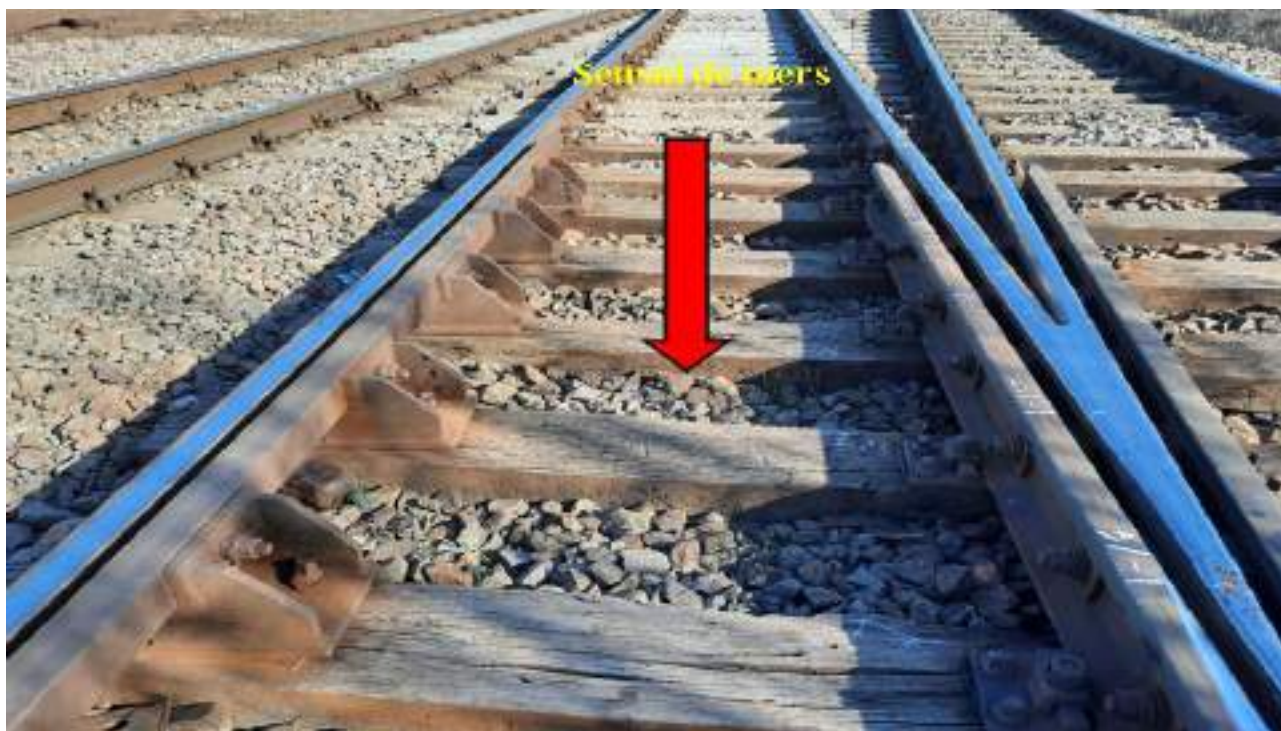
Foto. nr.11– Sensul de mers al trenului prin atacarea schimbătorului nr. 7 de la ultima joantă

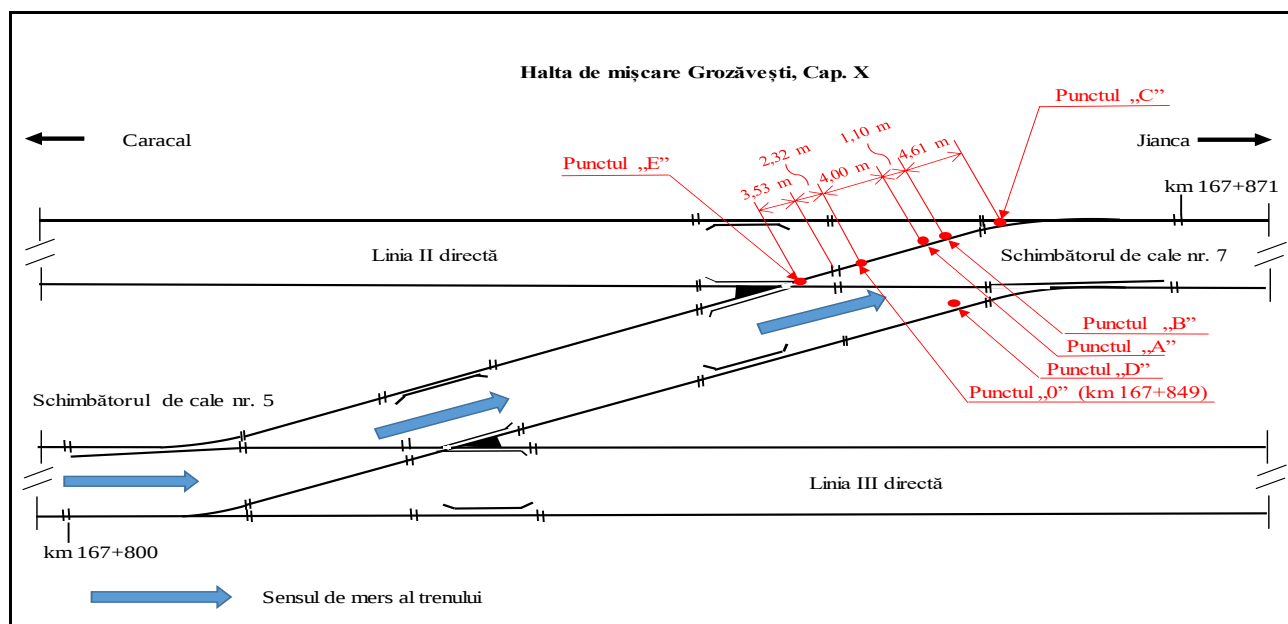
*Figura nr.3 Schița schimbătoarelor de cale nr. 5 și 7*

Schimbătorul de cale nr. 7 prezenta unele deficiențe din cauza de menținerii geometriei căii peste toleranțele admise în exploatare la nivelul transversal și ecartament, depășirea valorii admise pentru denivelările încrucișate între anumite puncte precum și menținerea în cale a unor traverse speciale necorespunzătoare (v. cap.3.a.5).

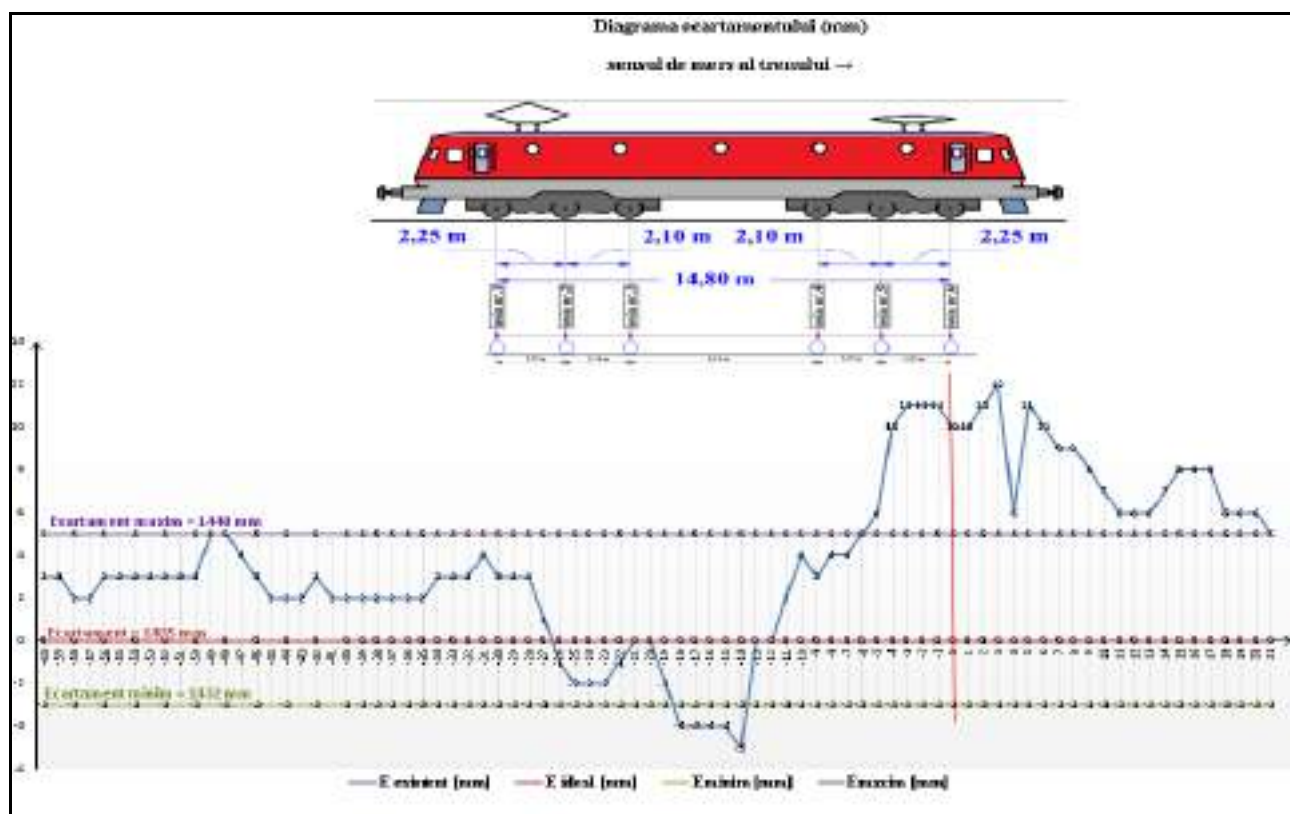
Diagrama nr. 1 - Diagrama ecartamentului

În diagrama nr.1 s-au reprezentat pe abscisă picheții marcați pe teren la echidistanța de 0,5 m, iar pe ordonată s-au reprezentat valorile măsurate cu tiparul de măsurat calea (exemplu: valoarea de 0 mm corespunde ecartamentului de 1435 mm).

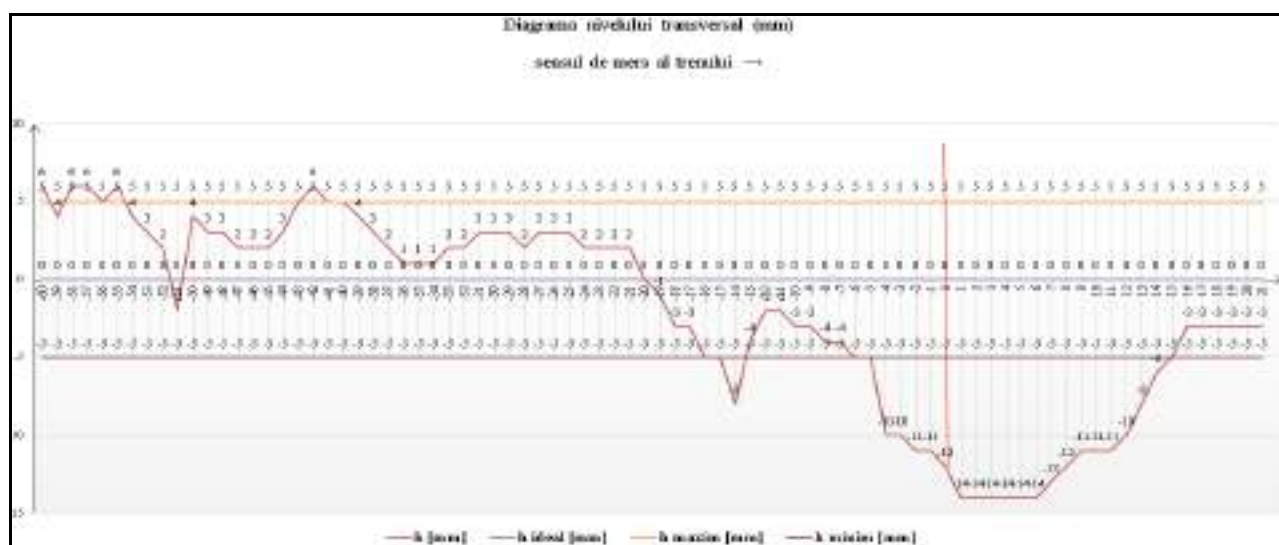
Diagrama nr. 2 - Diagrama nivelului transversal

Valorile ecartamentului și nivelului transversal, măsurate în regim static, sunt prezentate sub formă de diagrame – *diagramele nr.1-2*.
