## **RAPORT DE INVESTIGARE**

al accidentului feroviar produs în data de 24.02.2022, în jurul orei 08:35, pe raza de activitate a Sucursalei Regionale de Căi Ferate Craiova, în linie curentă, între H.m. Alunu și stația CFR Berbești, la km 40 + 283, prin deraierea a trei vagoane din compunerea trenului de marfă nr.60566, aparținând SNTFM „CFR Marfă” SA

*Raport de investigare final  
23 februarie 2023*

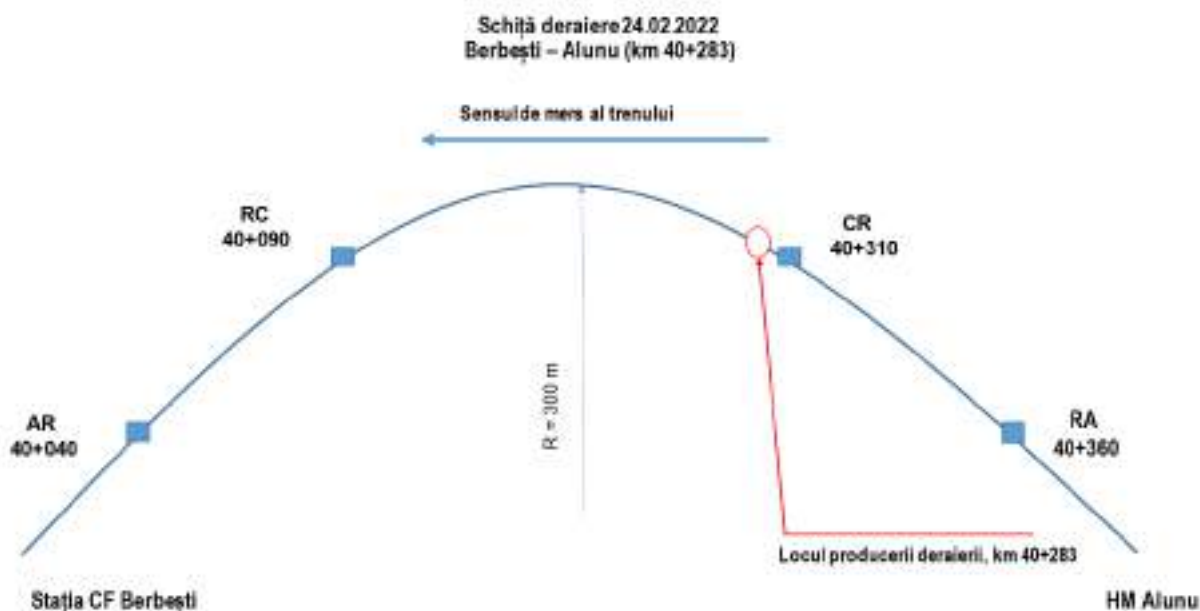
Fig. nr.2: schița producerii accidentului.

Prima urmă de deraiere identificată la km 40+283, a fost produsă prin căderea de pe suprafața de rulare a șinei din stânga, sens mers (firul interior al curbei), între firele căii, a roții din partea stângă de la prima osie a vagonului nr.81536652870-2, vagon aflat al 10-lea în compunerea trenului.

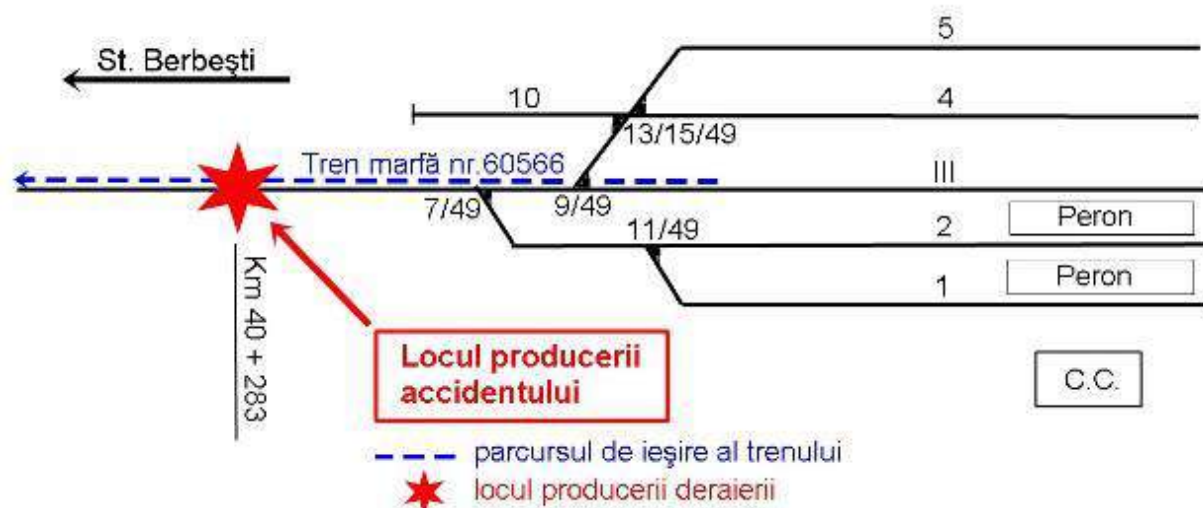
Fig. nr.3: zona producerii accidentului.

Acest loc a fost considerat începutul deraierii fiind notat ca punct "0". Această urmă a fost produsă de roata din stânga a primei osii, în sensul de mers a vagonului, care ulterior, a circulat deraiată pe elementele de prindere.
