AGENȚIA DE INVESTIGARE FERROVIARĂ ROMÂNĂ - AGIFER

## **RAPORT DE INVESTIGARE**

al accidentului feroviar produs la data de 25.02.2022,  
pe raza de activitate a Sucursalei Regionale de Căi Ferate București, în stația CFR Bucureștii Noi, linia  
Guvernamentală, la km 0+280, prin deraierea locomotivei EA 725 de prima osie, locomotivă inactivă  
aflată la urma trenului de marfă nr.68400

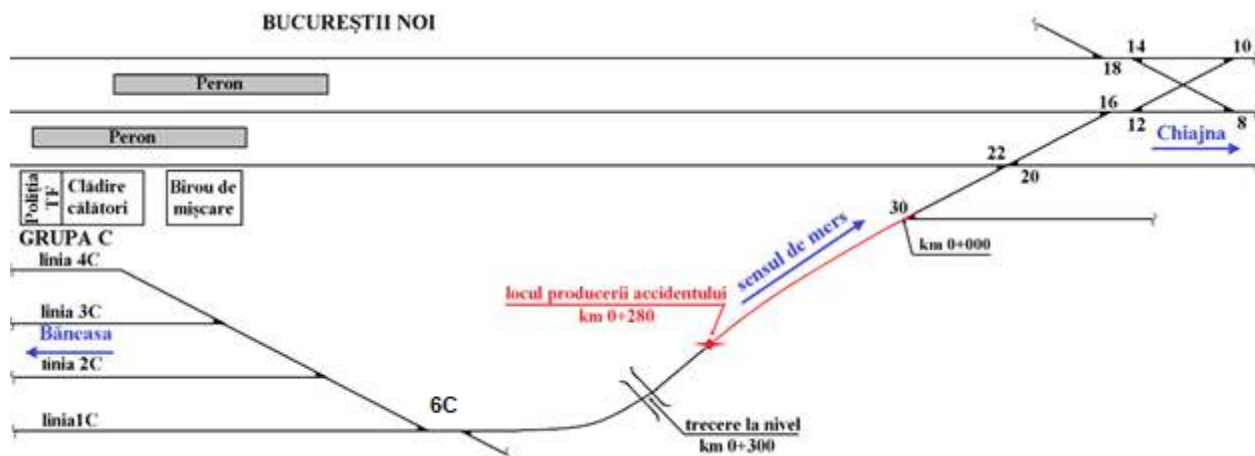
Figura nr.2 – Schița capului stației CFR Bucureștii Noi unde s-a produs accidentul feroviar

Punctul în care s-a produs deraierea se află în cuprinsul curbei circulare.

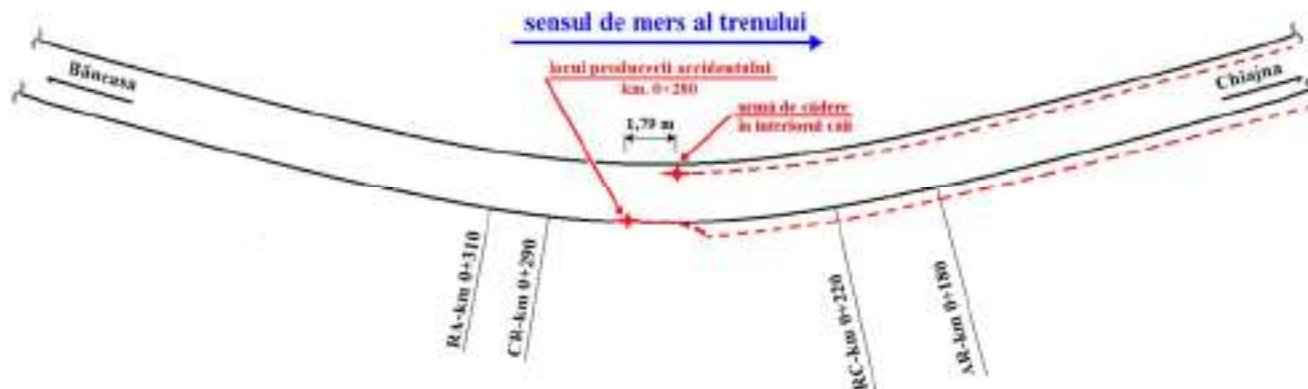
Figura nr.3 – Reprezentarea schematică a curbei pe care s-a produs accidentul feroviar

Viteza maximă de circulație a trenurilor, pe linia cuprinsă între schimbătorii de cale nr.6C și nr.30 (linia Guvernamentală), în lungime de aproximativ 300 m, este de 40 km/h, iar sarcina maximă admisă pe osie de 20,50 t/osie;

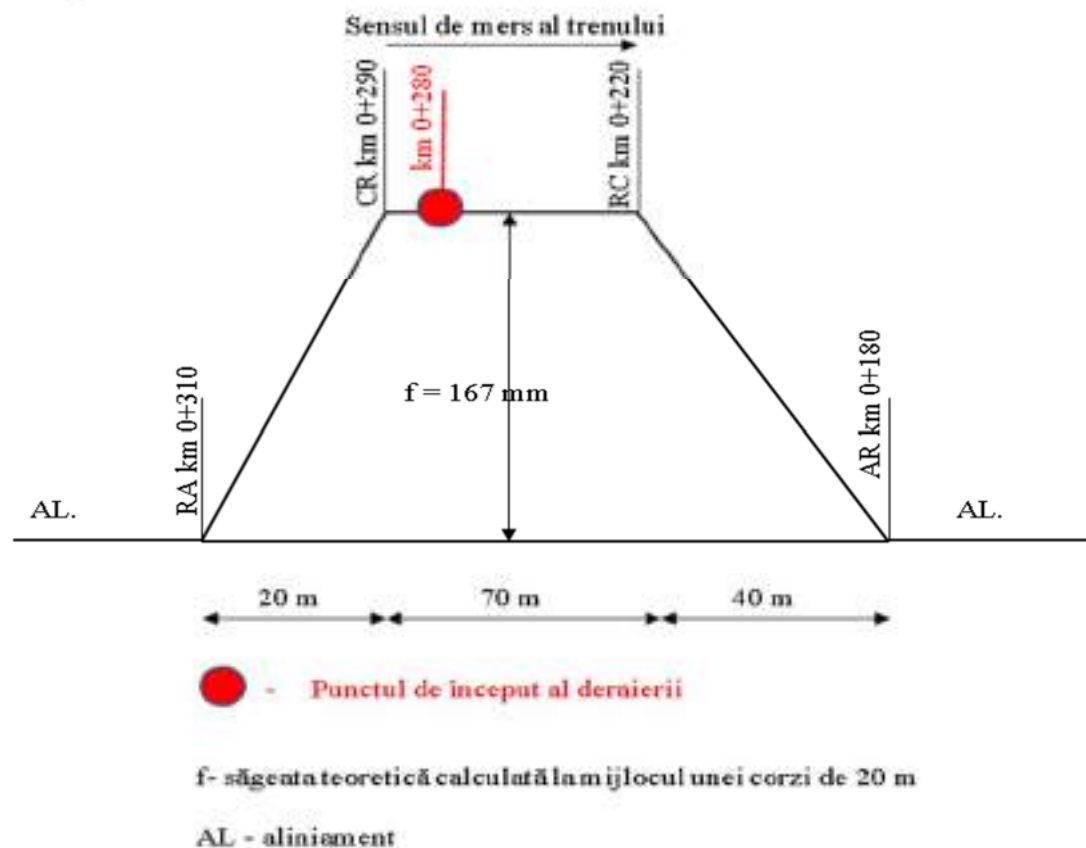
Figura nr.4 – Schița cu elementele curbei

- viteza de circulație pe linia cuprinsă între schimbătorii de cale nr.6C și nr.30 (linia Guvernamentală), la data producerii accidentului feroviar era restricționată la 15 km/h din data de 11.04.2021.

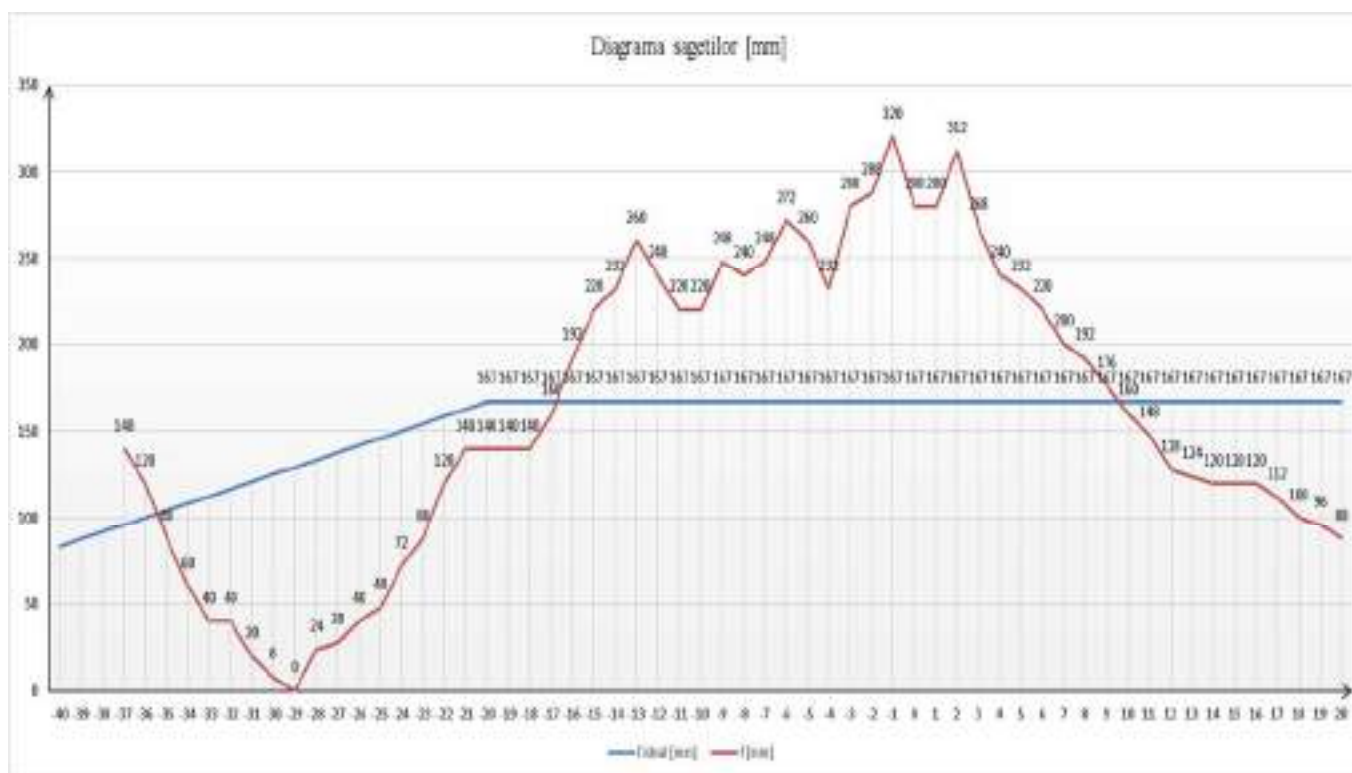
Diagrama nr. 3 - Diagrama săgeților

Valoarea torsionării căii pe zona producerii accidentului, între punctele „-14”÷„-9” este de 31 mm, depășind valoarea maximă admisă a torsionării de 12,5 mm, având înclinarea rampei defectului de 1:81 față de înclinarea admisă a rampei de 1:200.
