AGENȚIA DE INVESTIGARE FERROVIARĂ ROMÂNĂ - AGIFER

## RAPORT DE INVESTIGARE

privind accidentul feroviar produs în data de **13.03.2022**, pe raza de activitate a Sucursalei Regionale de Căi Ferate Brașov, între HCV Sărmașel și stația CFR Lechința, prin deraierea primului boghiu, în sensul de mers, al vagonului remorcă din compunerea automotorului AMX nr.1704 ce forma trenul de călători nr.11020 aparținând Regio Călători SRL Brașov

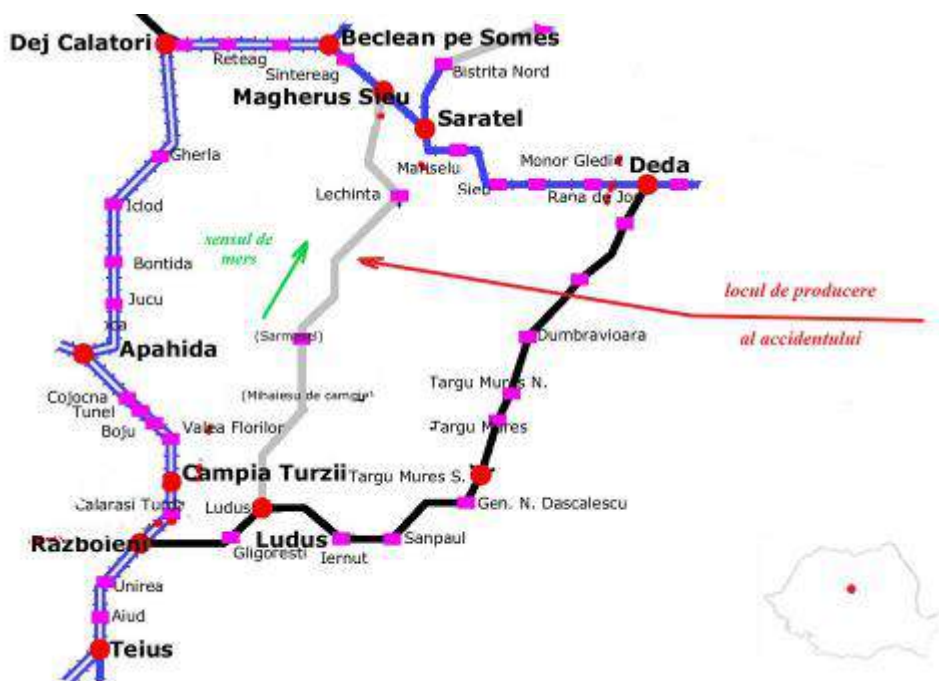
Figura nr.1

În data de **13.03.2022**, după plecarea trenului de călători nr.11020 din halta Budești Cluj (între HCV Sărmașel și stația CFR Lechința – *figura nr.1*), pe o porțiune de linie în curbă cu deviație stânga în sensul de mers și pantă cu declivitatea de 25 ‰ – *figura nr.2*, mecanicul care conducea automotorul, a sesizat trepidații anormale în circulația acestuia și a luat măsuri de oprire a trenului printr-o frânare rapidă.

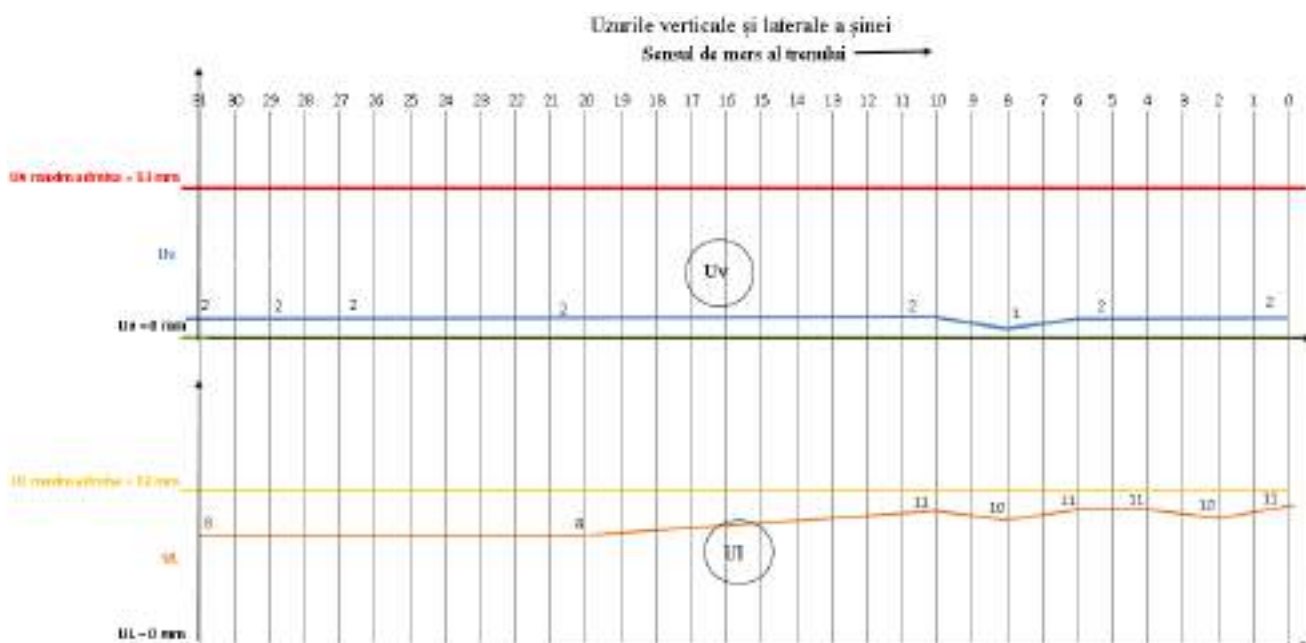
Diagrama nr. 4 - Diagrama uzurilor verticale și laterale a șinei

Din analiza valorilor parametrilor măsurați la data producerii accidentului feroviar în punctele menționate (*diagramele nr.1-3*), rezultă că:

- până la punctul de producere al deraierii, în sensul de mers al trenului, de la punctul „20” înspre punctul „5”, în cuprinsul a unsprezece zone, înclinările rampelor defectelor erau mai mari decât valoarea maximă admisă pentru circulația trenurilor (1:166), iar pe două zone, între două puncte consecutive (măsurate pe bază de 2,5 m), a fost depășită valoarea admisă a torsionării căii (înclinarea rampei defectului 1:200) pentru viteza de circulație de 20 km/h. Astfel, așa cum este exemplificat în diagrama nivelului transversal – *diagrama nr.2*, între punctele „17”÷„12” valoarea torsionării a fost de 19 mm, având înclinarea rampei defectului de 1:132;
