## RAPORT DE INVESTIGARE

al accidentului feroviar produs în data de 01.04.2022, ora 23:55, pe raza de activitate a Sucursalei Regionale CF Craiova, în stația CFR Turceni, peste diagonala 28-38/44, în circulația trenului de marfă nr.64220, prin deraierea a trei vagoane din compunere

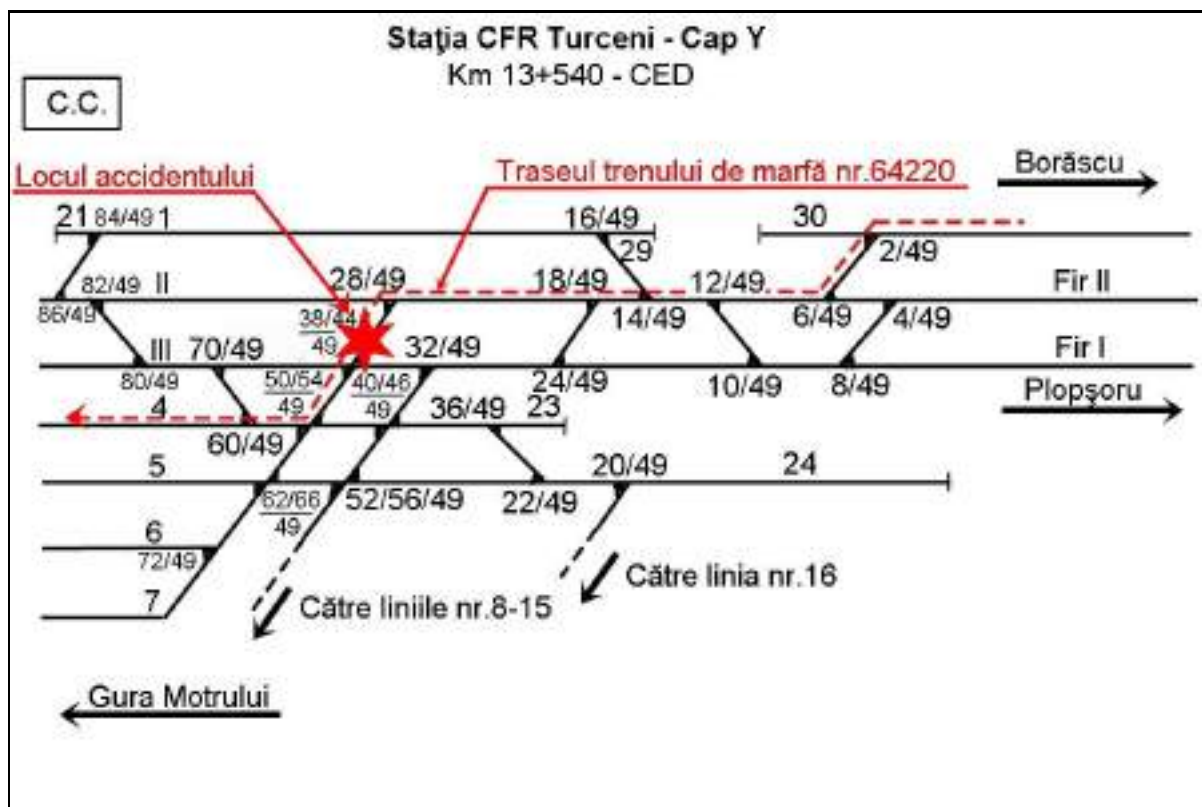
Figura nr.2: schița stației cu locul producerii accidentului

- vagonul nr.81536654428-8 (al 9-lea de la siguranță) era deraiat de roțile celui de-al doilea boghiu în sensul de mers, cu roțile din stânga (R2 și R4) în interiorul firelor căii la 70 cm de ciuperca șinei iar cele din dreapta (R1 și R3) în afara firului exterior;
- vagonul nr.81536651679-8 (al 10-lea de la siguranță) era deraiat de ambele boghiuri, cu roțile din stânga (R2, R4 și R6, R8) în interiorul firelor căii la 50 cm de ciuperca șinei iar cele din dreapta (R1, R3 și R5, R7) în afara firului exterior;
- vagonul nr.81536666060-4 (al 11-lea de la siguranță) era deraiat de roțile primului boghiu, în sensul de mers, cu roțile din stânga (R2 și R4), în interiorul firelor căii la 10 cm de ciuperca șinei iar cele din dreapta (R1 și R3) în afara firului exterior.
