## RAPORT DE INVESTIGARE

privind accidentul feroviar produs la data de 02.04.2022, ora 18:15, pe raza de activitate a Sucursalei Regionale CF Craiova, în cuprinsul bretelei 15/21-17-25/31-29 din stația CFR Craiova, în circulația trenului de marfă nr.66708, prin deraierea a două vagoane din compunere

*Raport de investigare final  
28 martie 2023*

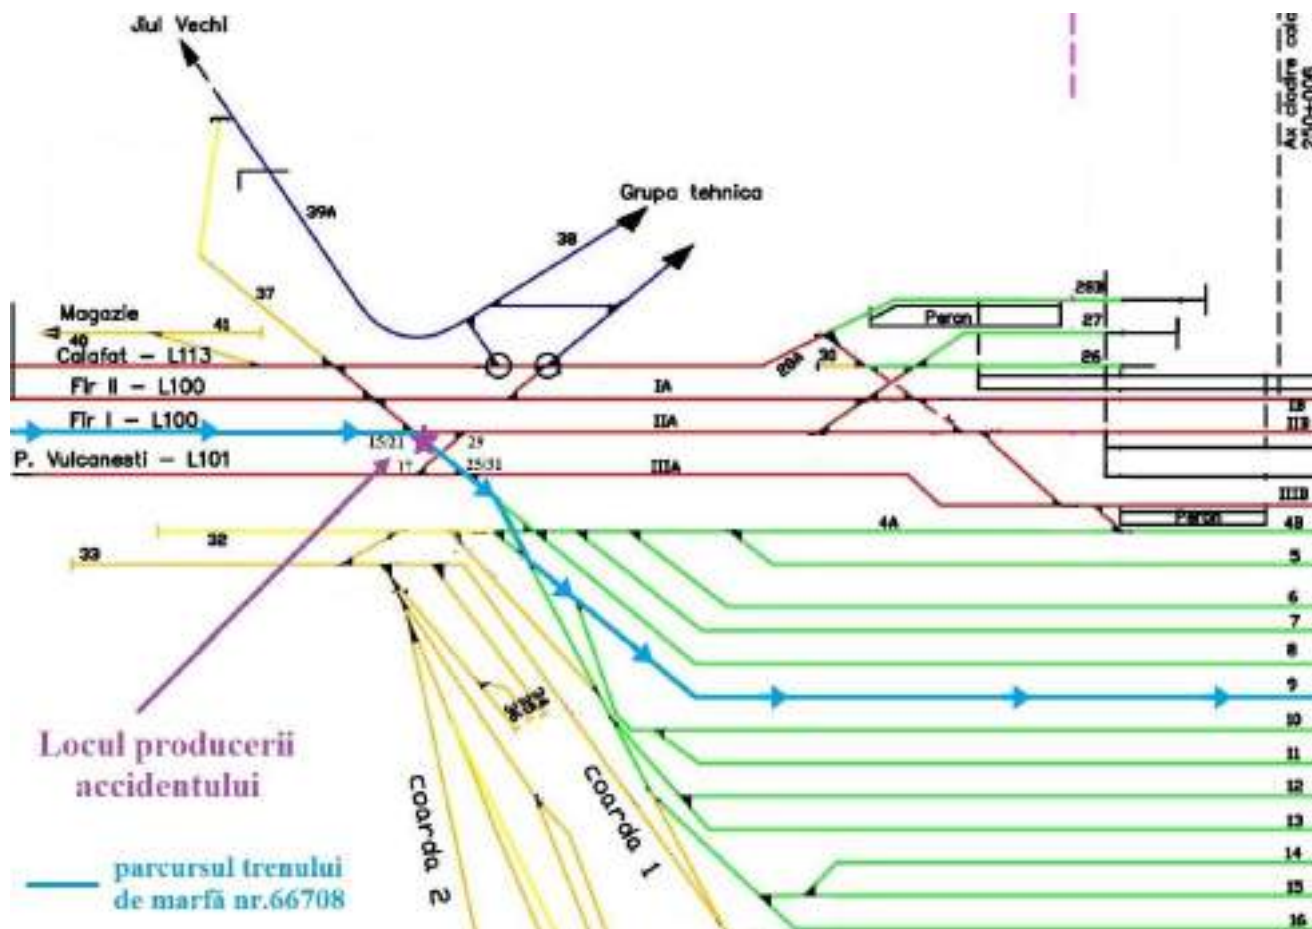
Fig. nr.12, parcursul comandat al trenului de marfă nr.66708

Accidentul feroviar s-a produs în stația CFR Craiova, în zona bretelei 15/21-17-25/31-29.

La înscrierea vagonului de marfă nr.31842780080-6 pe breteaua 15/21-17-25/31-29 acesta s-a poziționat rotit spre dreapta față de axa trenului (*Figura nr.12, parcursul comandat al trenului de marfă nr.66708*). Frânele automate ale materialului rulant din compunerea trenului de marfă nr.66708 erau în regim de slăbire, cu excepția primului boghiu a vagonului nr.31842780080-6, astfel că forțele exercitate de cele 37 vagoane (36 încărcate + 1 gol) aflate după acesta au crescut. Aceste reacții în corpul trenului fiind amplificate și de existența în compunerea trenului a unui număr de 13 vagoane, din totalul de 41 (32.5%), la care cuplele în funcțiune a aparatelor de legare nu erau strânse corespunzător având o distanță între talerele aparatelor de ciocnire de 10÷20 mm.

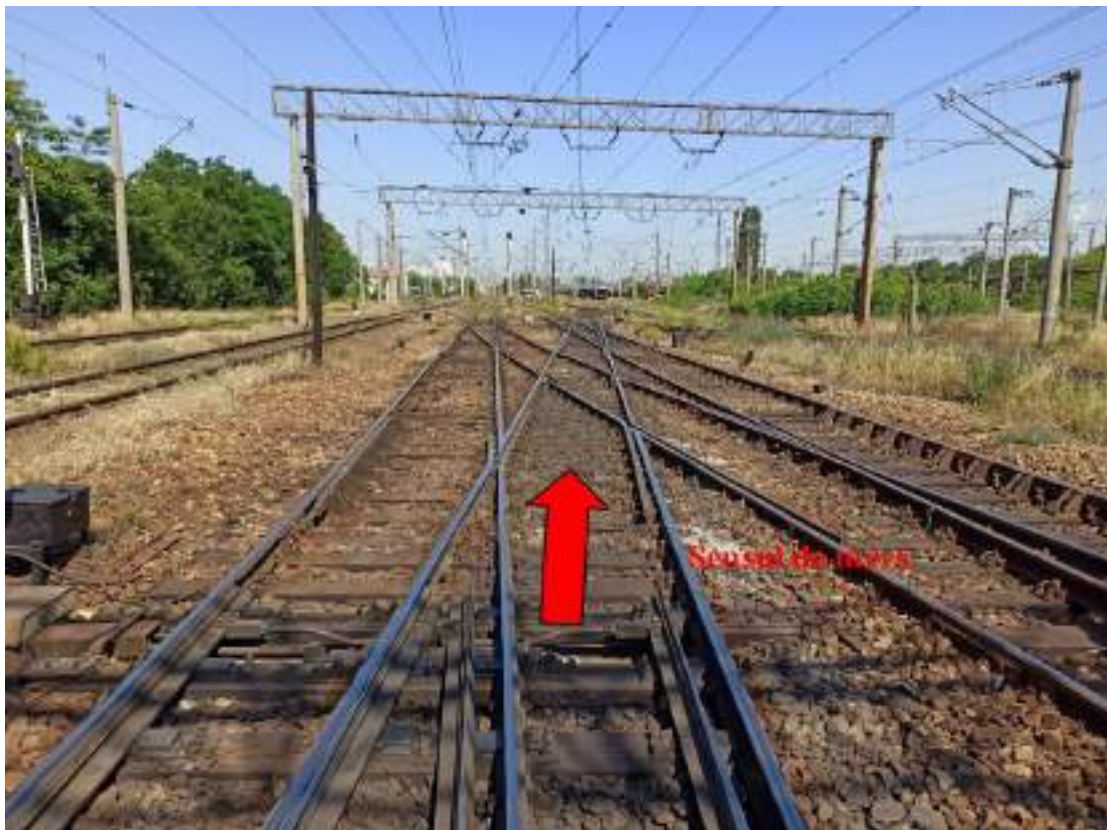
*Foto nr.13, sensul de mers al trenului nr.66708*
