## RAPORT DE INVESTIGARE

privind accidentul feroviar produs în data de 11.04.2022, pe raza de activitate a Sucursalei Regionale de Căi Ferate Cluj, în halta de mișcare Cojocna, prin deraierea peste schimbătorul de cale nr.7, a primului boghiu, în sensul de mers, al locomotivei de remorcare a trenului de călători nr.3087

*Raport de investigare final  
10 aprilie 2023*

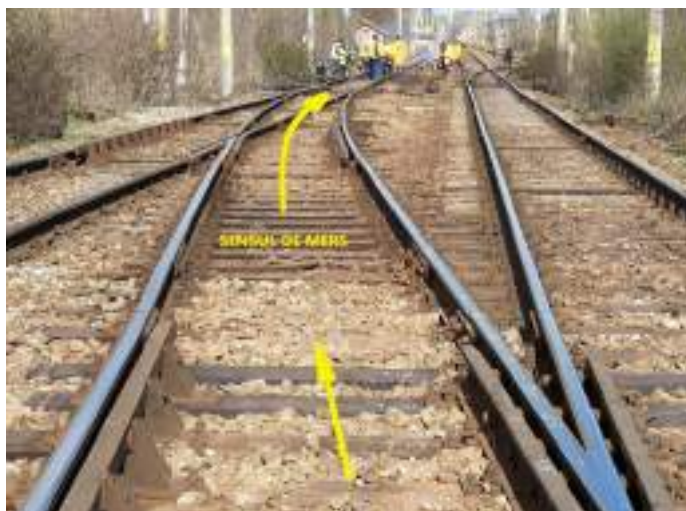
Schimbătorul de cale nr.7 are următoarele caracteristici geometrice: tip 60, raza  $R=300$  m, tangenta  $1/9$ , ace flexibile, deviație stânga, traverse de lemn, prindere indirectă tip K. Prisma de piatră spartă era completă.

*Imaginea nr. 5 – traseul trenului (diagonala 5-7)*
