## RAPORT DE INVESTIGARE

privind accidentul feroviar produs la data de 13.04.2022, ora 05:24, pe raza de activitate a Sucursalei Regionale CF Craiova, secția de circulație Drăgotești - Turceni (linie simplă electrificată) la ieșirea din hm Drăgotești, la km 40+830, prin deraierea de toate osiile a locomotivei ED 050 ce remorca trenul de marfă nr. 64208

*Raport de investigare final  
11 aprilie 2023*

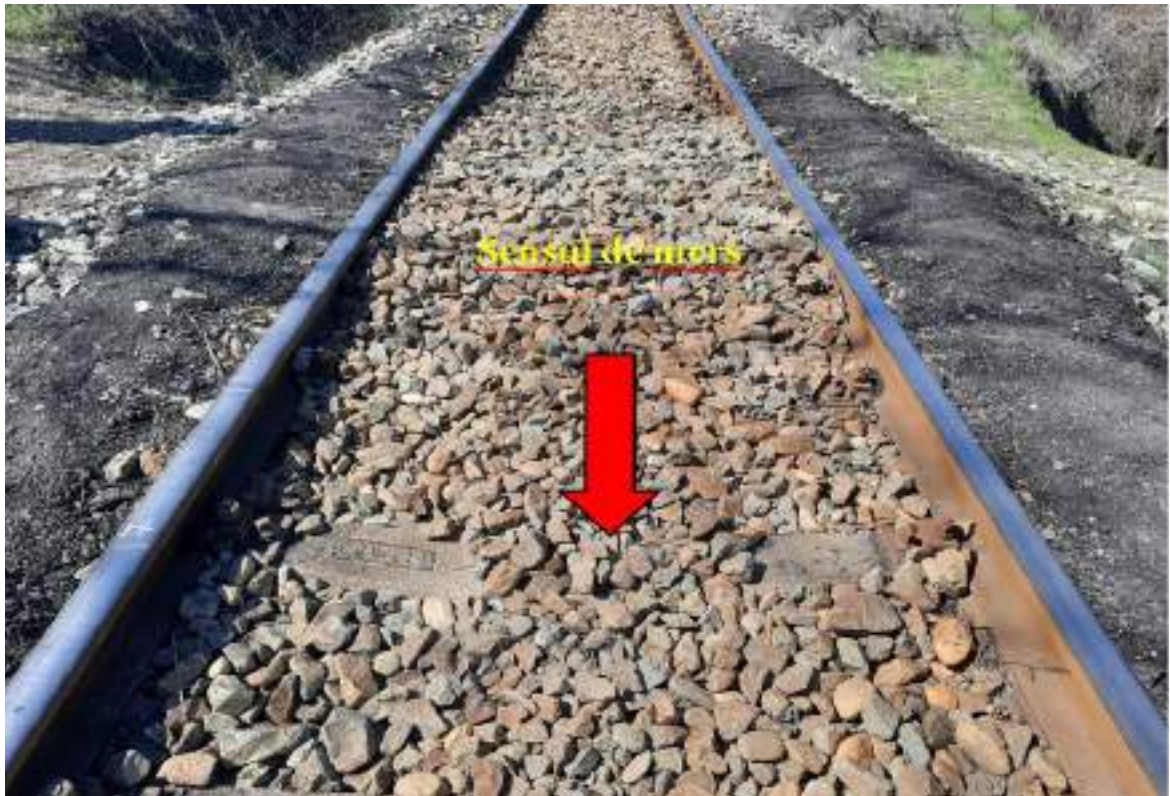
Accidentul feroviar s-a produs în hm Drăgotești, pe linia II directă, la km 40+830, între semnalul de ieșire și semnalul de intrare de contră al hm Drăgotești, dinspre hm Borăscu.

*Foto nr. 2, sensul de mers al trenului nr. 64208*
