AGENȚIA DE INVESTIGARE FERROVIARĂ ROMÂNĂ - AGIFER

## RAPORT DE INVESTIGARE

privind accidentul feroviar produs la data de 26.05.2022, ora 16:24, pe raza de activitate a Sucursalei Regionale CF Timișoara, secția de circulație Petroșani - Simeria, pe linia II directă din halta de mișcare Merișor, prin deraierea și răsturnarea locomotivei EC 076

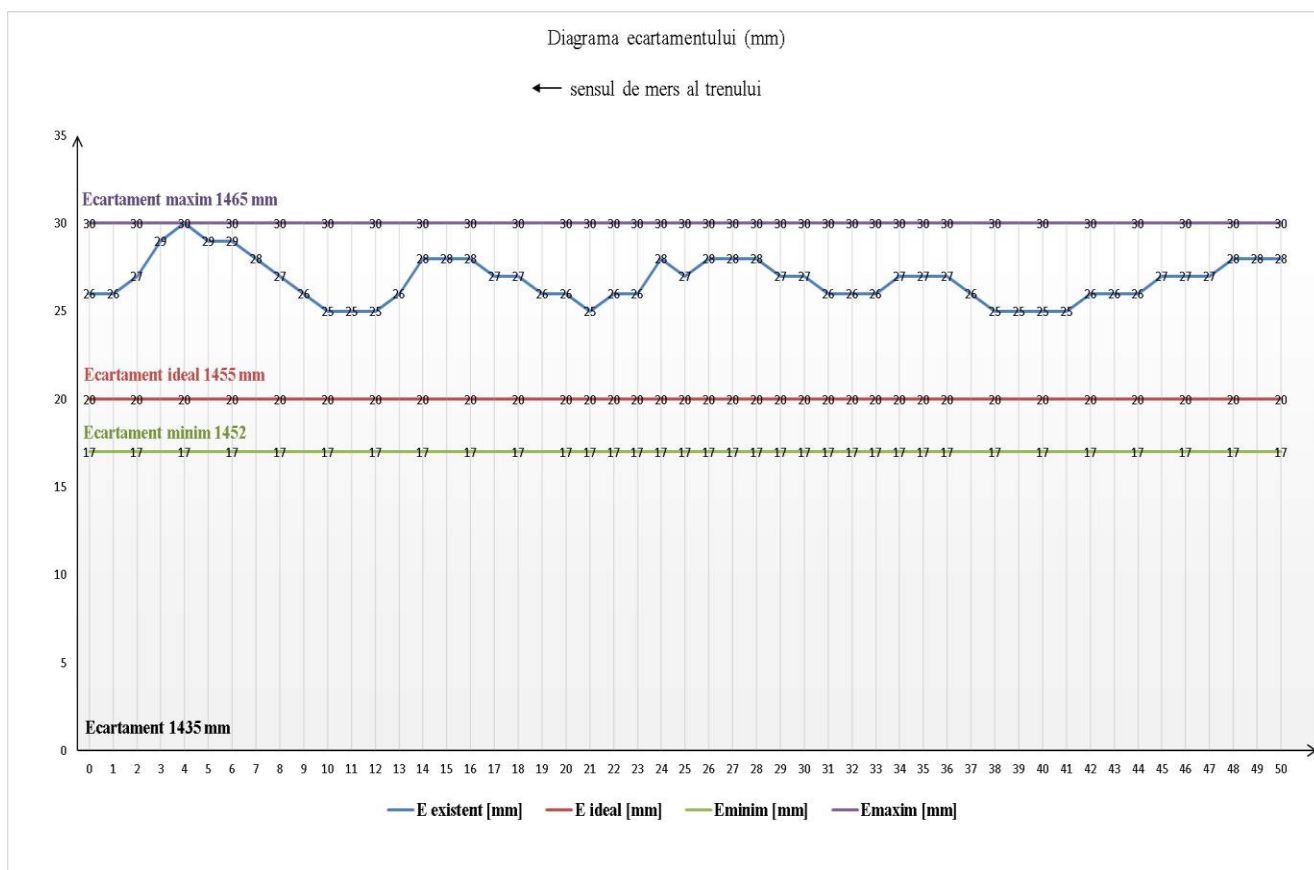
*Diagrama nr. 1 - Diagrama ecartamentului*

Valorile ecartamentului și a nivelului transversal, măsurate în regim static, sunt prezentate sub formă de diagrame – *diagramele nr.1-2*.

*Referitor la ecartamentul căii – diagrama nr.1*

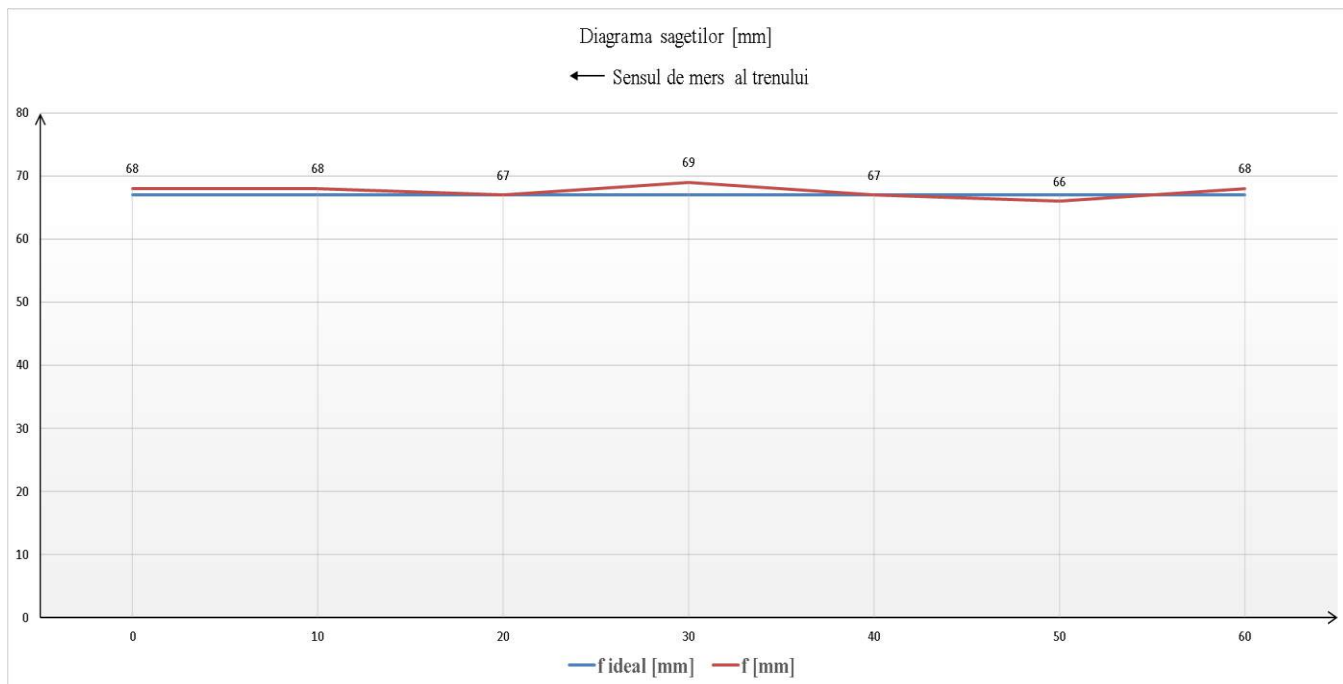
Diagrama nr. 3 - Diagrama săgeților

Valorile săgeților sunt prezentate în diagrama nr.3.
