## RAPORT DE INVESTIGARE

**privind accidentul feroviar produs la data de 13.06.2022,  
pe raza de activitate a Sucursalei Regionale de Căi Ferate București,  
secția de circulație București Nord - Videle (linie dublă electrificată), în halta de  
mișcare Zăvestreni, prin declanșarea unui incendiu la primul vagon din compunerea  
trenului de marfă nr.66306**

*Ediție finală  
09 iunie 2023*

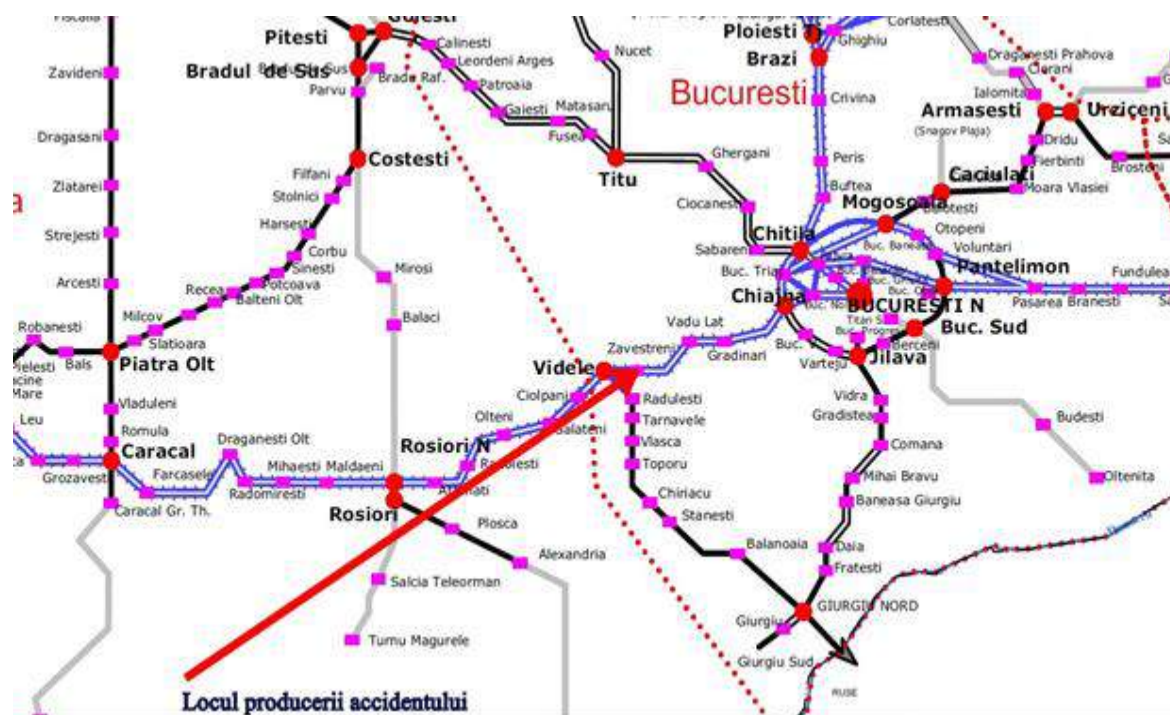
Figure no.1 – accident site

On the 13<sup>th</sup> June 2022, at about 16:37 o'clock, when the train no. 66306 ran through the **railway station Zăvestreni**, during the visual inspection of the train, the movements inspector on duty observed fire at the upper part of the first wagon of the train, at the loading dome of the wagon no.82537942512-7, it being loaded with gas fuel (*euro plus gas fuel*). Following those findings, after the movements inspector came back in the office, he notified the Emergency Service 112 and the driver, that stopped the train at the exit of the railway station Zăvestreni. In order to make easy the intervention of the firemen, the driver put the train in running, then stopped it on the level crossing from km.49+100. During the control made soon after the second stop of the train, there was found that the fire went out by itself.

The accident site is in the railway county București, track section București Nord - Videle (electrified double-track line), managed by CNCF „CFR” SA.

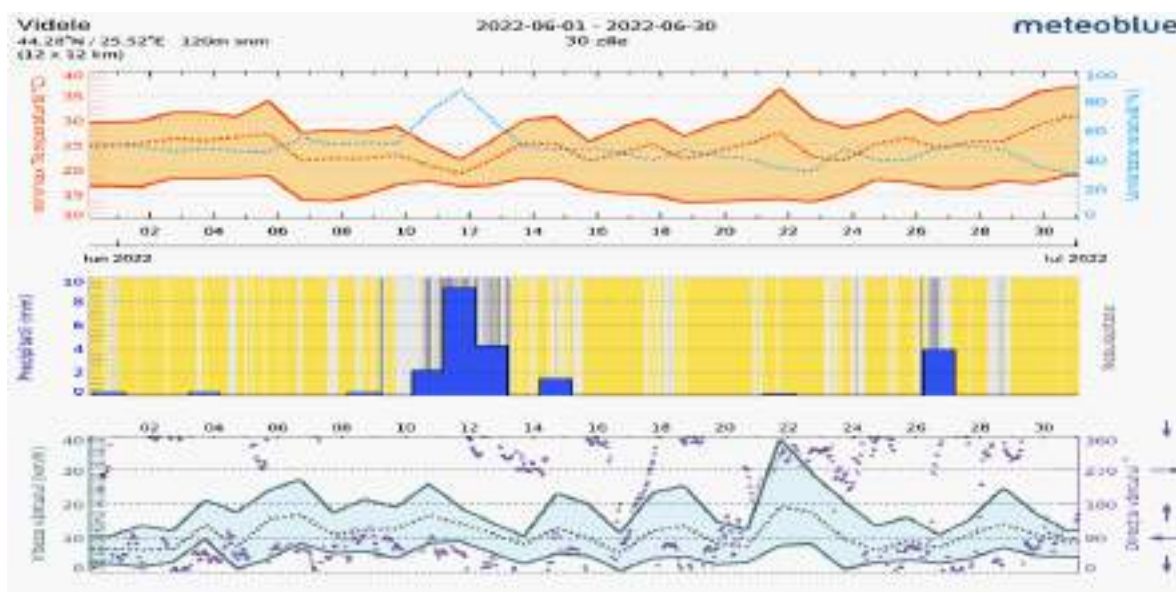
**Figura nr. 3 – datele meteo din zona Videle-Zăvestreni în perioada iunie 2022(diagramă)**

În zona localității Zăvestreni (zonă ce cuprinde și Hm Zăvestreni), la ora producerii incendiului (16:37) cerul era înnorat, cantități de precipitații abundente, temperatura exterioară de circa +26°C, vânt cu viteza de circa 7 km/h din direcția Est.

Având în vedere condițiile meteorologice cu umiditate ridicată de la momentul producerii incendiului condiții replicate în experimentul realizat laboratorul UPT, care au avut ca rezultat descărcări locale de tensiune se poate concluziona că în cel mai probabil în timpul circulației trenului de marfă nr.66306, la trecerea prin Hm Zăvestreni, la izolatorii de susținere de tip C, situați pe stâlpii liniei de contact, pe fondul unor, cu umiditate crescută, s-au produs descărcări electrice locale.
