## AVIZ

## **RAPORT DE INVESTIGARE**

al accidentului feroviar produs la data de 29.06.2022, pe raza de activitate a Sucursalei Regionale CF Iași între halta de mișcare Sîrca și stația CFR Podu Iloaiei, în zona km 49+360, în circulația trenului de marfă nr.56317027 (aparținând operatorului de transport feroviar SC Grup Feroviar Român SA), prin deraierea a 15 vagoane din compunerea trenului (de la al 11-lea la al 25-lea),

*Proiect raport de investigare  
27 iunie 2023*

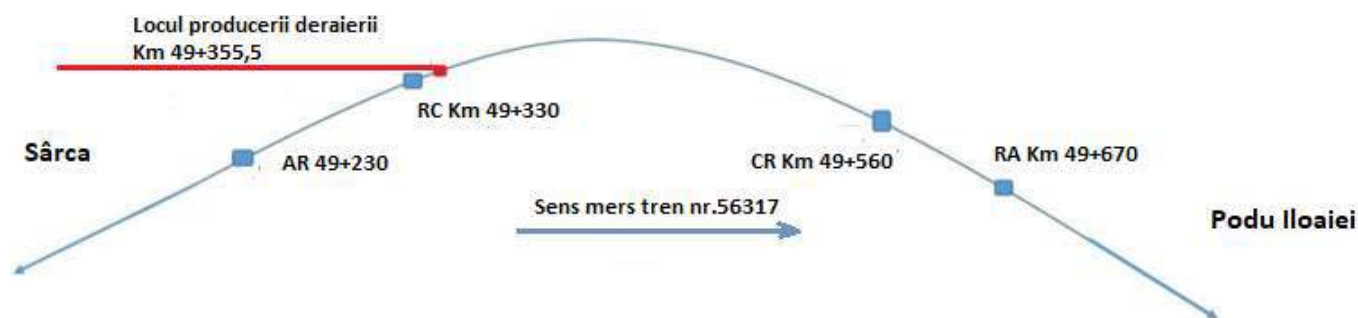
Figura nr.2 – Reprezentarea schematică a curbei pe care s-a produs accidentul feroviar

Punctul în care s-a produs deraierea se află în cuprinsul curbei circulare.

Viteza maximă de circulație a trenurilor, pe firul I al liniei nr.610, Pașcani - Iași, linie dublă electrificată, între h.m. Sârca și stația CFR Podu Iloaiei este de 95 km/h conform proiect iar pe zona curbei cuprinsă între Km 49+230 și Km 49+671 este de 80 km/h pentru trenurile de călători și de 60 km/h pentru trenurile de marfă care au în compunere vagoane CSI transpuse.

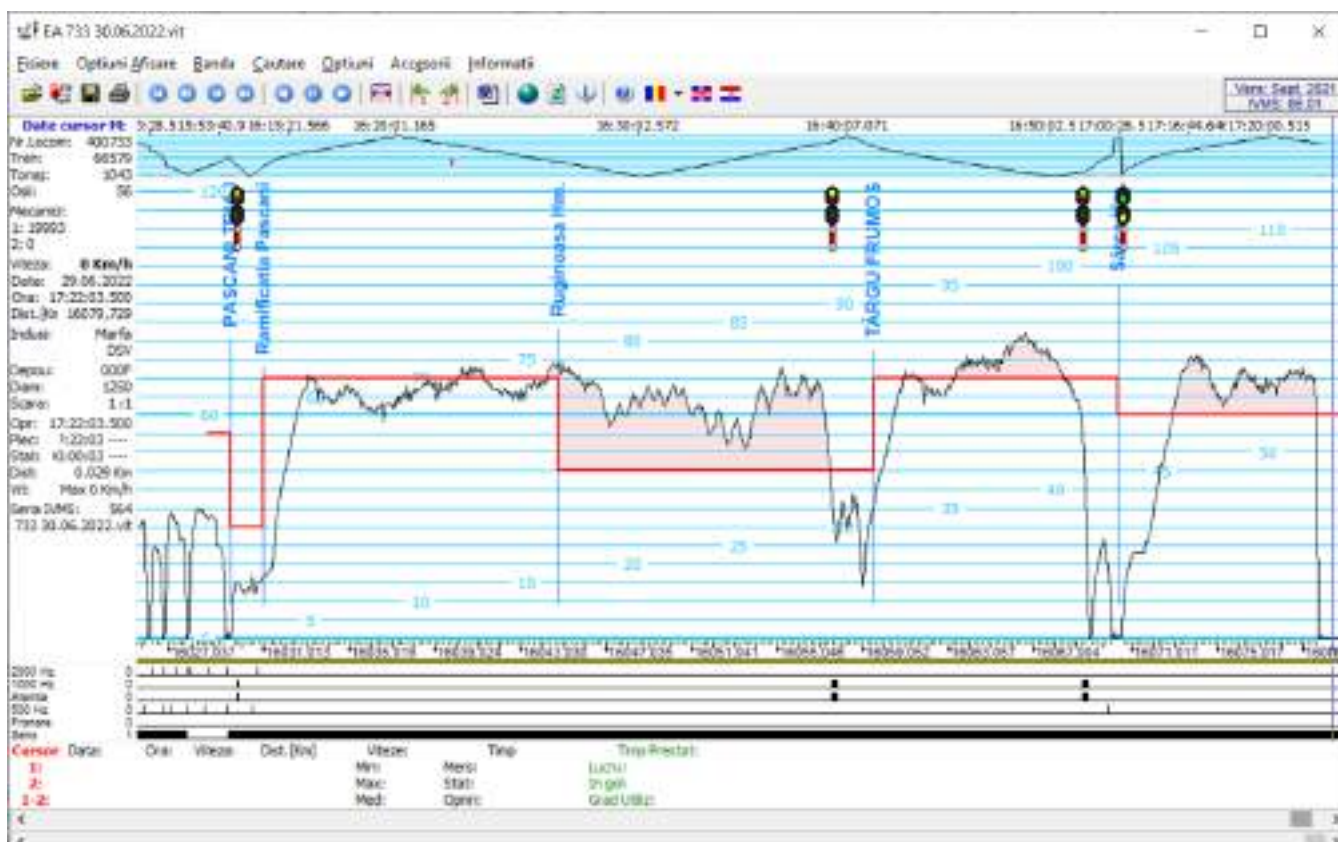
Figura nr.3 – Diagrama de viteză pe distanța Pașcani Triaj- Sîrca și viteza maximă a trenului conform livretului de mers.

- pe distanța h.m. Sîrca – Podu Iloaiei trenul a circulat cu viteza de 62-76 Km/h, viteza maximă prevăzută în livret pe această distanță fiind de 60 Km/h;

- la ora 17:21:49” viteza trenului scade brusc de la 70 Km/h la zero;
- trenul a fost expedit din halta de mișcare Sîrca;

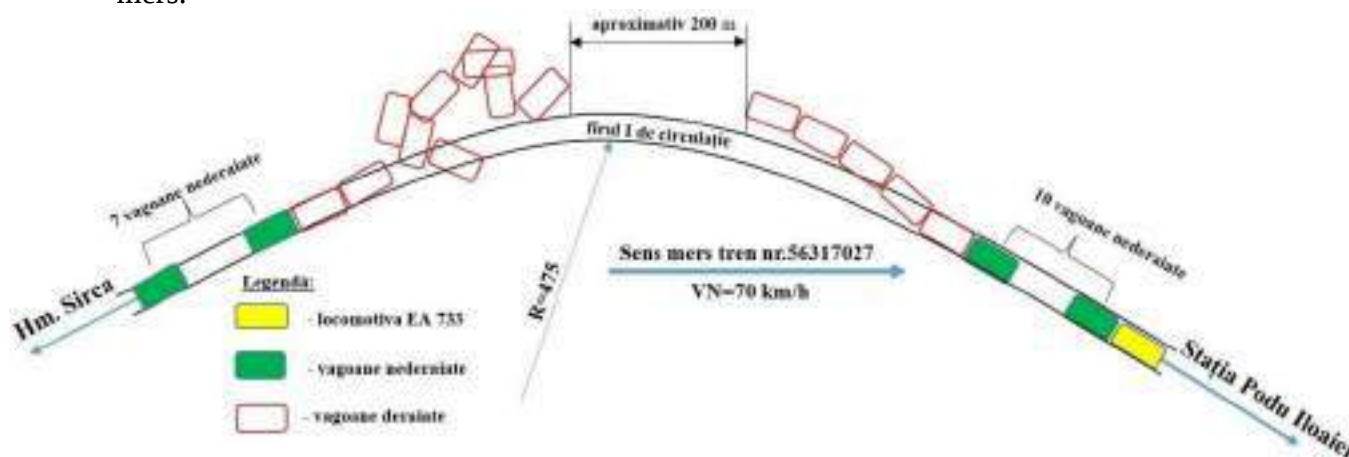
Fig. nr.4, prezentare schematică a locului accidentului

- vagonul nr.58547977, al 22-lea din compunerea trenului, deraiat de toate osiile și răsturnat;
- vagonul nr.58540345, al 23-lea din compunerea trenului, deraiat de toate osiile și răsturnat;

- vagonul nr.58561275, al 24-lea din compunerea trenului, deraiat de toate osiile;
- vagonul nr.58524133, al 25-lea din compunerea trenului, deraiat de primele trei osii în sensul de mers.

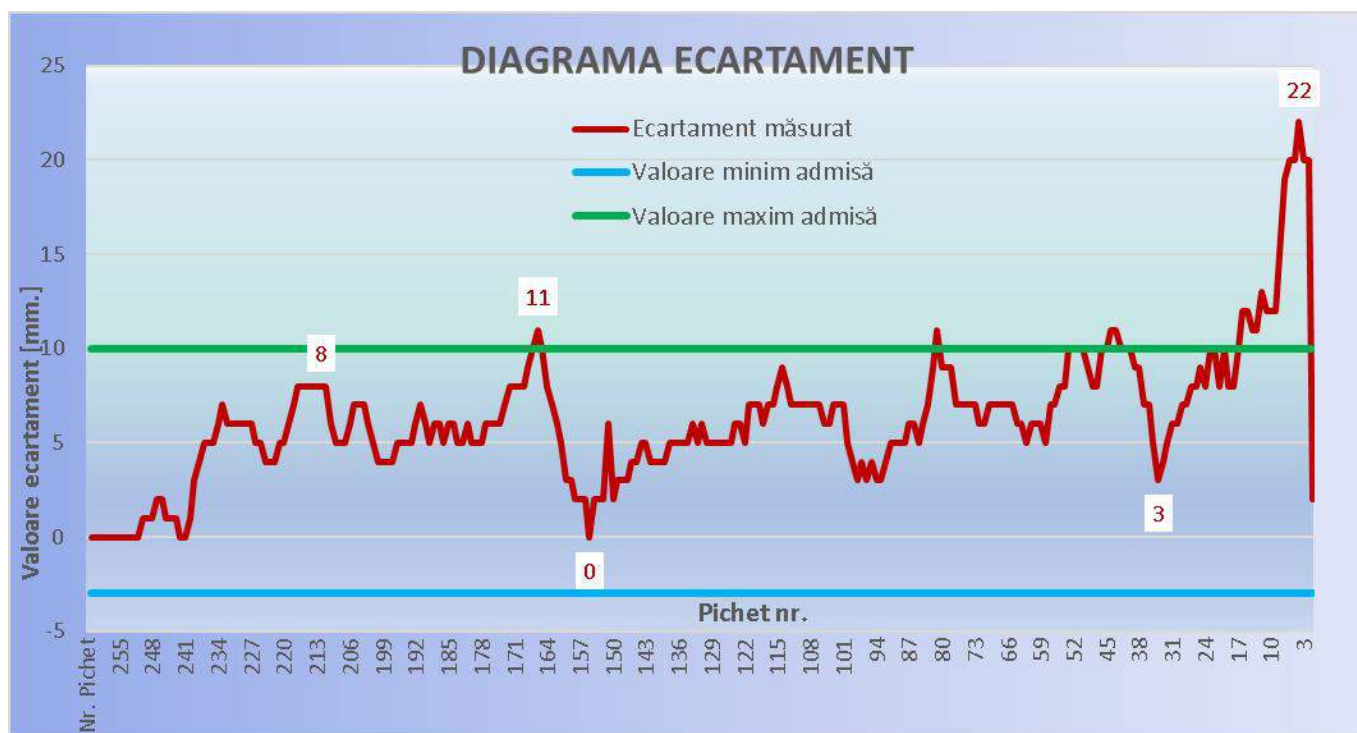
Fig. nr.18: Diagrama ecartamentului

Valorile ecartamentului și a nivelului transversal, măsurate în regim static, sunt prezentate sub formă de diagrame – fig. nr.18, *Diagrama ecartamentului* și fig. nr.19, *Diagrama nivelului transversal*. Măsurarea săgeților a fost efectuată cu o coardă cu lungimea de 10 m. Valorile săgeților sunt prezentate în fig. nr.20, *Diagrama săgeților*.

Din analiza și interpretarea măsurătorilor făcute la ecartament, nivelul transversal al căii și săgețile curbei se pot concluziona următoarele:

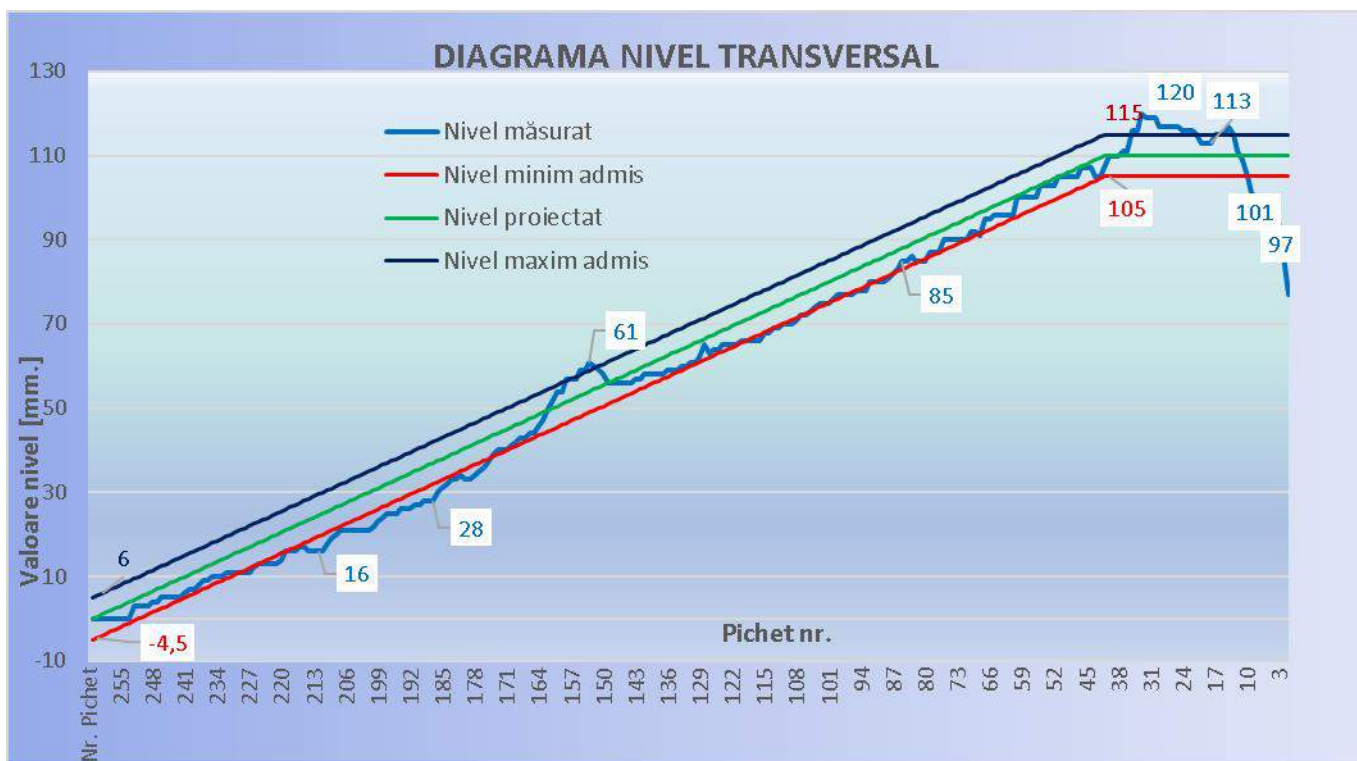
Fig. nr.19: Diagrama nivelului transversal

Torsionarea căii este un defect local și reprezintă diferența de nivel transversal între cele două fire ale căii măsurate în două puncte consecutive raportat la baza longitudinală de măsurare a torsionării căii (2,5 m). Pentru viteze de circulație cuprinse între 50 km/h și 80 km/h, valoarea maximă a torsionării căii este de 9 mm, cu înclinarea rampei defectului de 1:275, conform prevederilor art.7.A., pct.4 din *Instrucția de norme și toleranțe pentru construcția și întreținerea căii-linii cu ecartament normal, nr.314/1989*.

- între punctele de reper „37” ÷ „32” valoarea torsionării a fost de 10 mm, cu înclinarea rampei defectului de 1:250 față de înclinarea admisă a rampei de 1:275;

- între punctele de reper „12” ÷ „7” valoarea torsionării a fost de 15 mm, cu înclinarea rampei defectului de 1:166 față de înclinarea admisă a rampei de 1:275;

- între punctele de reper „11” ÷ „6” valoarea torsionării a fost de 12 mm, cu înclinarea rampei defectului de 1:208 față de înclinarea admisă a rampei de 1:275;

- între punctele de reper „10” ÷ „5” valoarea torsionării a fost de 12 mm, cu înclinarea rampei defectului de 1:208 față de înclinarea admisă a rampei de 1:275;

- între punctele de reper „6” ÷ „1” valoarea torsionării a fost de 13 mm, cu înclinarea rampei defectului de 1:192 față de înclinarea admisă a rampei de 1:275;
