## RAPORT DE INVESTIGARE

privind accidentul feroviar produs la data de 09.08.2022, ora 08:49, pe raza de activitate a Sucursalei Regionale CF Cluj, secția de circulație Cluj Napoca – Câmpia Turzii (linie dublă electrificată), în halta de mișcare Cojocna, pe parcursul de intrare la linia 2 „în abateră”, a trenului de marfă nr.57010 (aparținând operatorului de transport SC UNICOM TRANZIT SA), prin deraierea primului boghiu, în sensul de mers, al celui de-al 17-lea vagon din componere.

*Raport de investigare final  
31 iulie 2023*

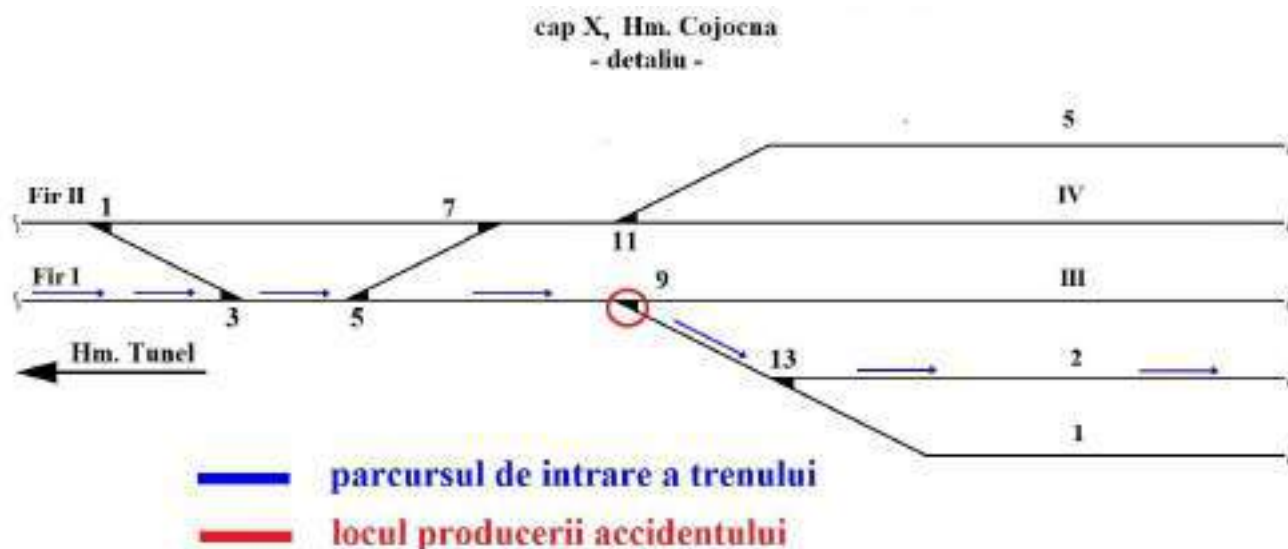
**Figura nr.2: dispozitivul de linii al Hm. Cojocna**

La data de 09.08.2022, în jurul orei 08:49, în Hm Cojocna, pe parcursul de intrare în abateri la linia 2, a trenului de marfă nr.57010, în cuprinsul schimbătorului de cale nr.9 (care pentru realizarea parcursului fusese manipulat și se afla în poziția „pe abateri”), în timpul trecerii peste zona inimii de încrucișare, s-a produs deraierea primului boghiu, în sensul de mers, al vagonului cu nr. de înmatriculare 88537980230-3, al 17-lea din compunerea trenului.

Vagonul a circulat deraiat aproximativ 99 m.

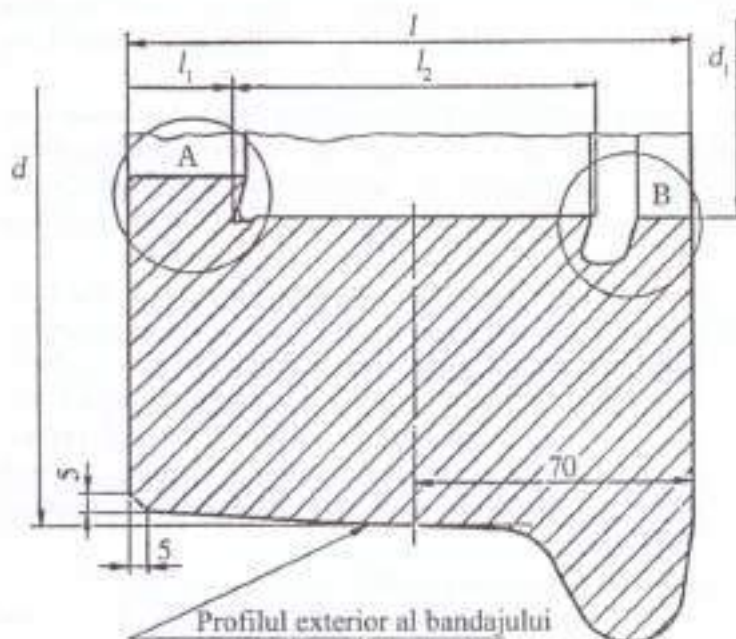
**Figura nr.5: schița cu bandajul unei roți**

Asamblarea dintre bandaj și obada roții se realizează prin fretare. Bandajul s-a învârtit pe obada roții în timpul exploatării, producând uzura inelului de fixare până la nivelul diametrului interior al bandajului, fapt constatat după efectuarea verificărilor cu lichide penetrante (Imaginea nr.2). Uzura inelului de fixare până la nivelul diametrului interior al bandajului a permis deplasarea transversală a bandajului față de planul median al obezii roții. Din constatările efectuate nu s-a putut stabili momentul când s-a produs slăbirea bandajului roții nr.7, care a generat, în timp, uzura inelului de fixare, prin polizare. **Având în vedere diferențele constatate între diametrul interior al bandajului și diametrul obezii roții, cât și avariile suferite de roata nr.7, s-a concluzionat că bandajul roții nr.7 era slăbit înainte de deraiere, prin desfacerea asamblării dintre bandaj și obada roții.**

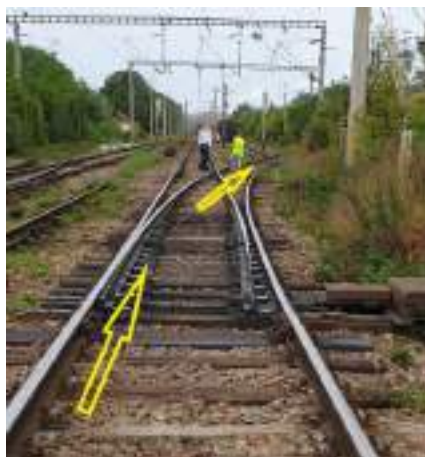
***Imaginea nr.3: traseul trenului***

În parcursul efectuat pentru trenul de marfă nr.57010, schimbătorul de cale nr.9 a fost manipulat în poziție „pe abatere” și a fost atacat pe la vârful. Trenul a circulat în sensul kilometrării liniei, vârful schimbătorului nr.9 având poziția kilometrică 484+154.

Schimbătorul de cale nr.9 are următoarele caracteristici geometrice: tip 60, raza  $R=300$  m, tangenta  $1/9$ , ace flexibile, deviație dreaptă, traverse de lemn, prindere indirectă tip K. Prisma de piatră spartă era completă.
