## **RAPORT DE INVESTIGARE**

al accidentului feroviar produs în data de 13.11.2022, în jurul orei 05:50, pe raza de activitate a Sucursalei Regionale de Căi Ferate Craiova, în linie curentă, între Hm Popești și stația CFR Berbești, la km 19 + 608, prin deraierea locomotivei DA 913 aflată în remorcarea trenului de marfă nr.60565, aparținând SNTFM „CFR Marfă” SA

*Raport de investigare final  
9 noiembrie 2023*

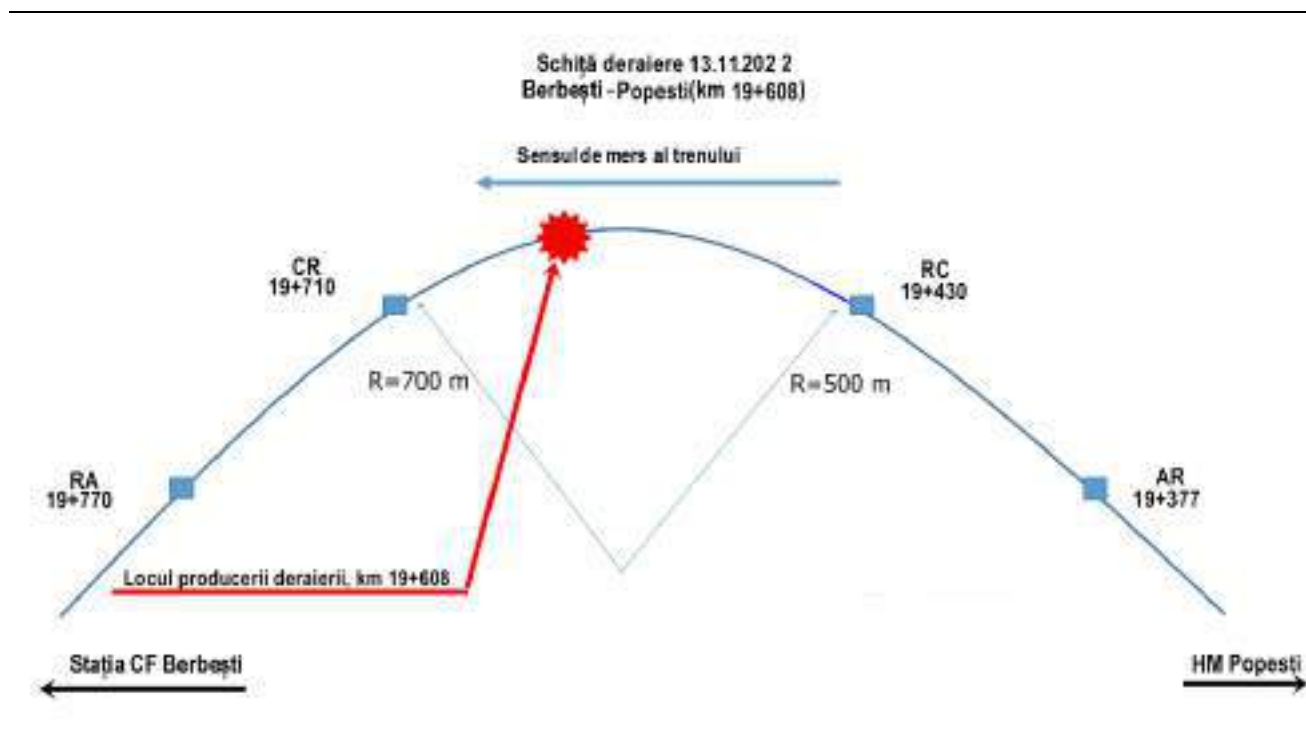
Fig. nr.2: schița producerii accidentului la data de 13.11.2022

După plecarea trenului, în jurul orei 04:45 din stația CFR Băbeni, între Hm Popești și stația CFR Berbești, pe o curbă circulară cu deviație stânga (Fig. nr.2), în sensul de mers, mecanicul locomotivei titulare a sesizat rulare însoțită de zgomote anormale a locomotivei după care a luat măsuri de frânare rapidă a trenului. După oprirea trenului, ca urmare a verificărilor efectuate, s-a constatat că, locomotiva DA 913 titulară a deraiat de primele două osii în sensul de mers (Foto nr.1, și 2).
