## RAPORT DE INVESTIGARE

privind accidentul feroviar produs la data de 07.01.2023, ora 02:24, pe raza de activitate a Sucursalei Regionale CF Cluj, secția de circulație Războieni – Cluj Napoca (linie dublă, electrificată), în stația CFR Câmpia Turzii, în circulația trenului de marfă nr.56004, prin deraierea vagonului nr.31537982021-2, de ambele osii ale celui de-al doilea boghiu, în sensul de mers.

*Raport de investigare final  
04 ianuarie 2024*

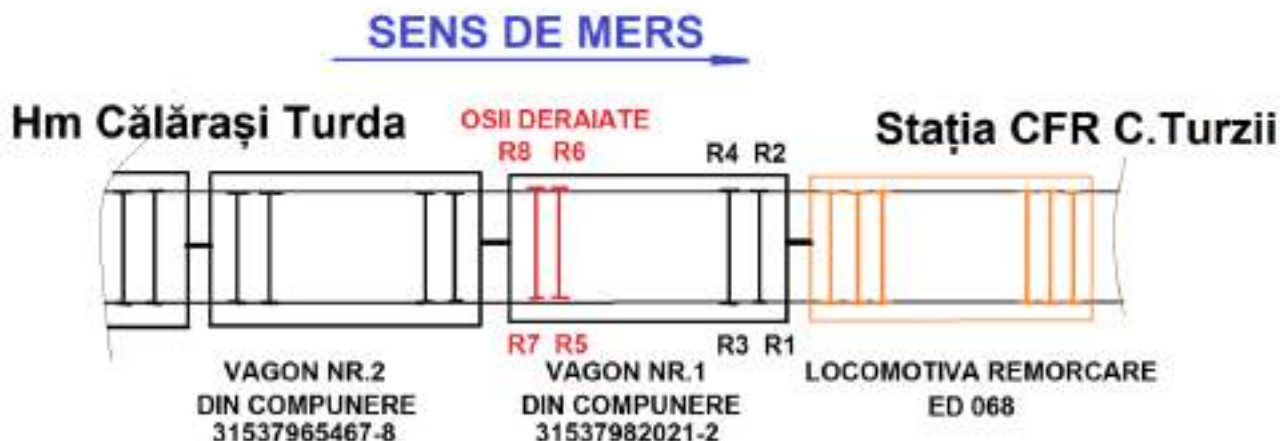
Deraierea s-a produs prin escaladarea flancului activ al ciupercii șinei din partea stângă, pe diagonala 19 – 65 înainte cu 0,5 m de axul pasajului, de către roțile din partea stângă ale celui de-al doilea boghiu al vagonului urmată de căderea acestora în exteriorul căii, și de căderea în interiorul căii a roților corespondente din partea dreaptă.

Trenul de marfă nr.56004, a circulat cu primul vagon deraiat o distanță de aproximativ 36 m.

**Imaginea nr.2 – poziția vagonului deraiat în compunerea trenului**

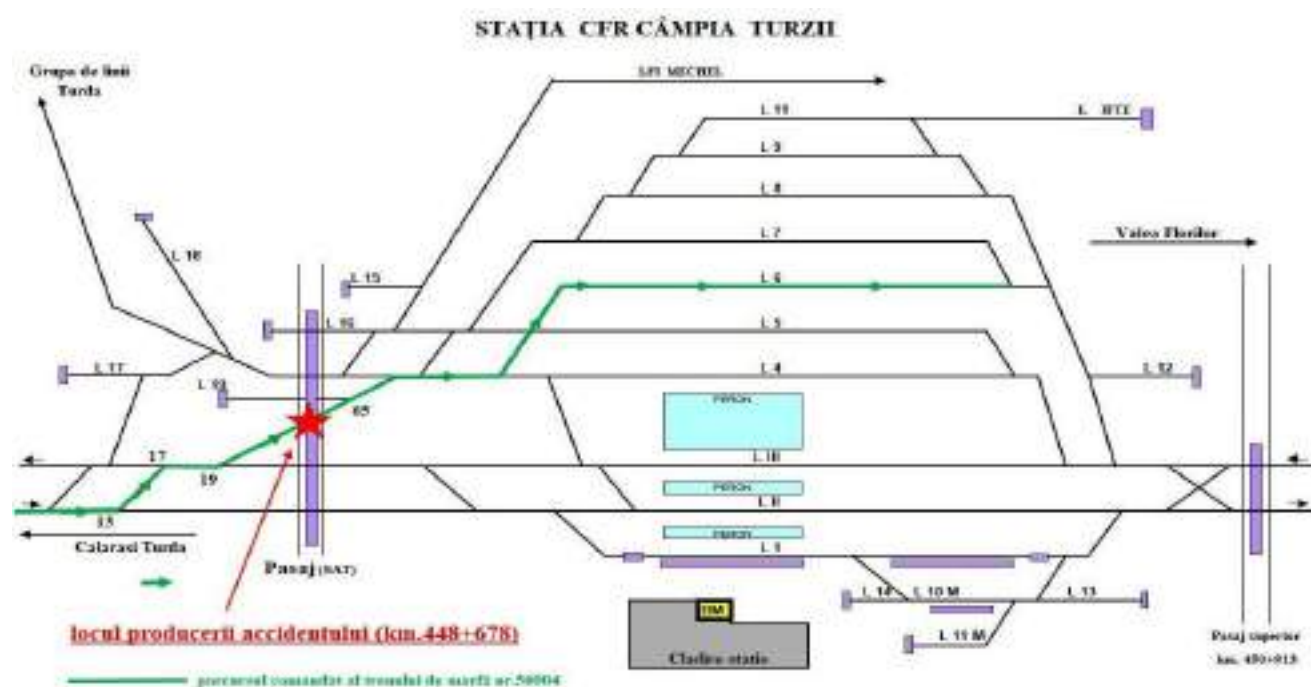
Accidentul s-a produs la intrarea trenului de marfă nr.56004 în stația CFR Câmpia Turzii, de pe firul I de circulație Călărași Turda – Câmpia Turzii, la linia 6 „în abatere”, cu parcurs peste schimbătorii de cale nr.13, nr.17, nr.19 și nr.65.

În parcursul efectuat pentru trenul de marfă nr.56004, schimbătorul de cale nr.19 a fost manipulat în poziție „pe abatere” și a fost atacat pe la vârful. Trenul a circulat în sensul kilometrării liniei, vârful schimbătorului nr.19 având poziția kilometrică 449+639.

**Imaginea nr.10 : dispozitivul de linii al stației CFR Câmpia Turzii**

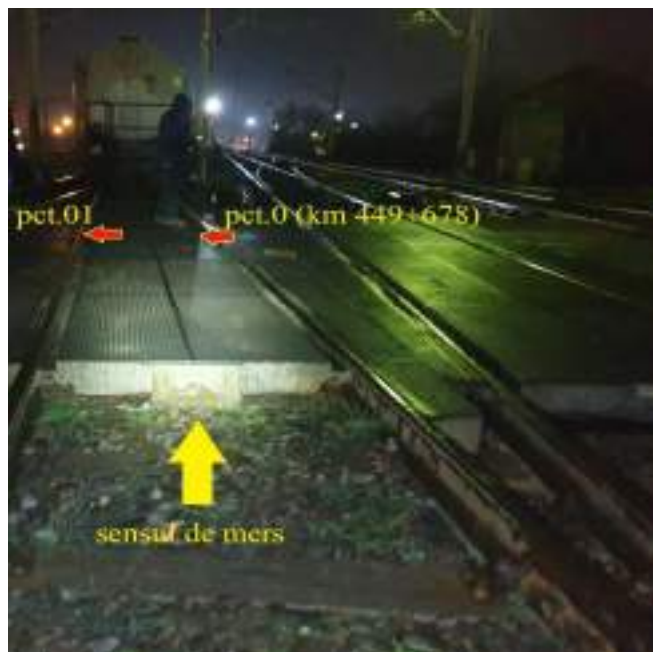
Schimbătorul de cale nr.19 are următoarele caracteristici geometrice: tip 60, raza  $R=300 \text{ m}$ , tangenta  $1/9$ , ace flexibile, deviație stânga, traverse de lemn, prindere indirectă tip K. Prisma de piatră spartă completă.

Diagonala 19-65: șină tip 60, traverse normale de lemn, prindere indirectă tip K, prisma de piatră spartă completă.

***Imaginea nr.11 : traseul trenului***
