## AVIZ

## RAPORT DE INVESTIGARE

privind accidentul feroviar produs la data de 22.02.2023, pe raza de activitate a Sucursalei Regionale CF Cluj, secția de circulație Jibou - Șarmășag (linie simplă, neelectrificată), între stația CFR Zalău Nord și halta de mișcare Mirșid, în circulația trenului de călători Regio nr.4363 (aparținând operatorului de transport feroviar SNTFC „CFR Călători” SA), prin deraierea automotorului ADH nr.1416 de penultimul boghiu (osiile 9 și 10 în sensul de mers)

*Raport de investigare final  
19 februarie 2024*

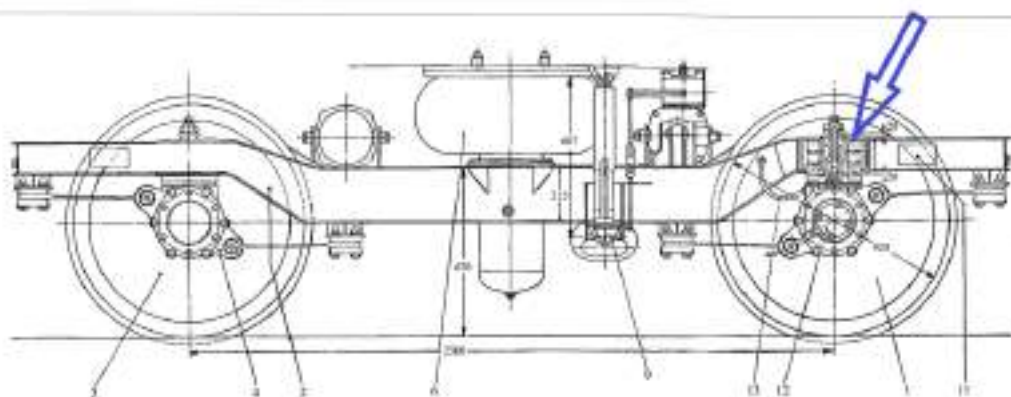
Imaginea nr.3 – schemă cu poziționarea suspensiei primare în cadrul boghiului

Pe fiecare cutie de osie este montată suspensia primară formată din arcuri tip metalastic. Boghiurile au o construcție chesonată din tablă de oțel. Arcurile metalastic sunt amplasate în interiorul profilului chesonat al boghiului. Arcurile metalastic nu sunt vizibile când boghiul este asamblat.

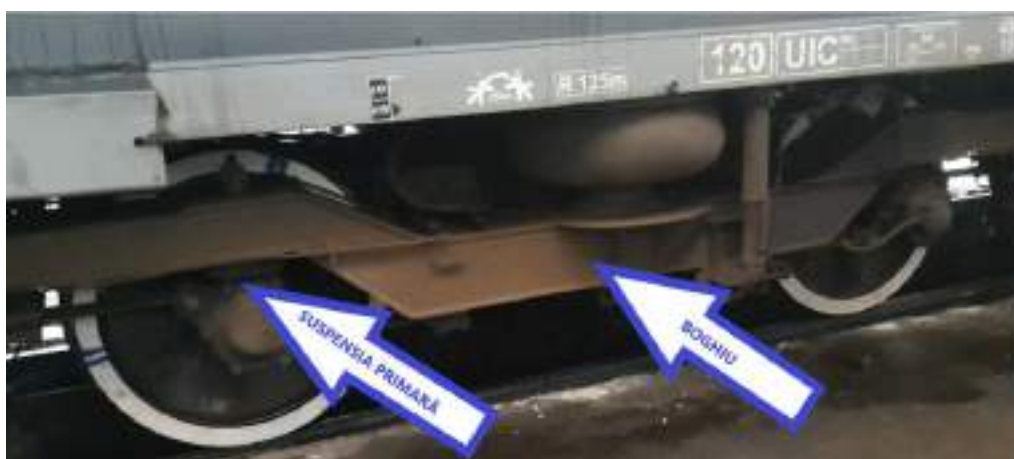
*Imaginea nr.5 – localizarea arcurilor metalastic (suspensia primară)*

Arcurile metalastic pot fi vizualizate numai după ridicarea boghiului de pe osii.

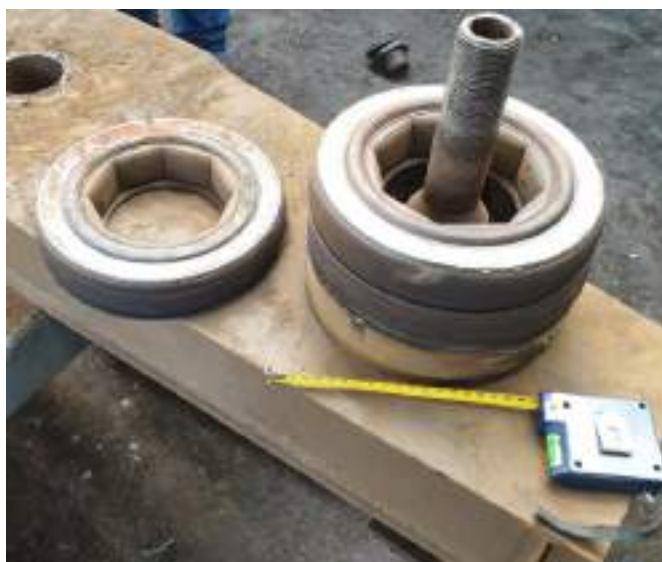
*Imaginea nr.6– arc metalastic demontat*

Arcurile metalastic sunt formate din 4 elemente de formă circulară, care sunt așezate suprapus în jurul unui ax din oțel.

Faptul că materialul arcurilor era deformat plastic a avut consecința că, arcurile nu mai puteau amortiza corespunzător oscilațiile induse de neregularitățile căii în timpul rulării. Astfel, în cazul vagonului motor nr.1416, uzurile și deformațiile plastice ale arcurilor metalastic, au condus la deficiențe de amortizare a oscilațiilor verticale și laterale ale vagonului motor implicat în accident, având ca efect neamortizarea vibrațiilor datorate neregularităților căii, fapt care a contribuit la descărcarea de sarcină a roții atacante a vagonului motor nr.1416 în timpul rulării.

At the carrying bogie of the motorised coach no.1416, the investigation commission identified that the metalastic springs used, there were not stipulated controls, adjustments or replacements during the planned repairs.

Development of advanced wears of the metalastic springs, that can generate derailments, led to the conclusions that the periodical control of these springs may be required, considering that these are safety critical parts.

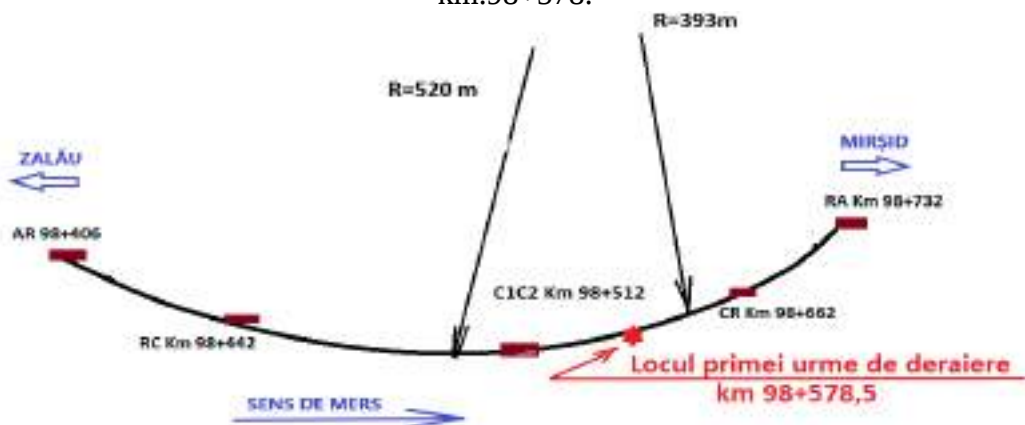
Imaginea nr.8 – alcătuirea curbei

Deraierea s-a produs în cuprinsul zonei în care raza curbei are valoarea constantă  $R=393$  m, la km.98+578.

Trenul a circulat în sensul kilometrării liniei, iar curba în cuprinsul căreia s-a produs deraierea este deviație stânga.
