## AVIZ

## RAPORT DE INVESTIGARE

privind accidentul feroviar produs în data de **28.02.2023**, pe raza de activitate a Sucursalei Regionale de Căi Ferate Brașov, între stația CFR Apața și halta de mișcare Augustin, prin deraierea celei de a treia osii în sensul de mers a vagonului nr.33535320819-2, poziționat al 8-lea în compunerea trenului de marfă nr.67815

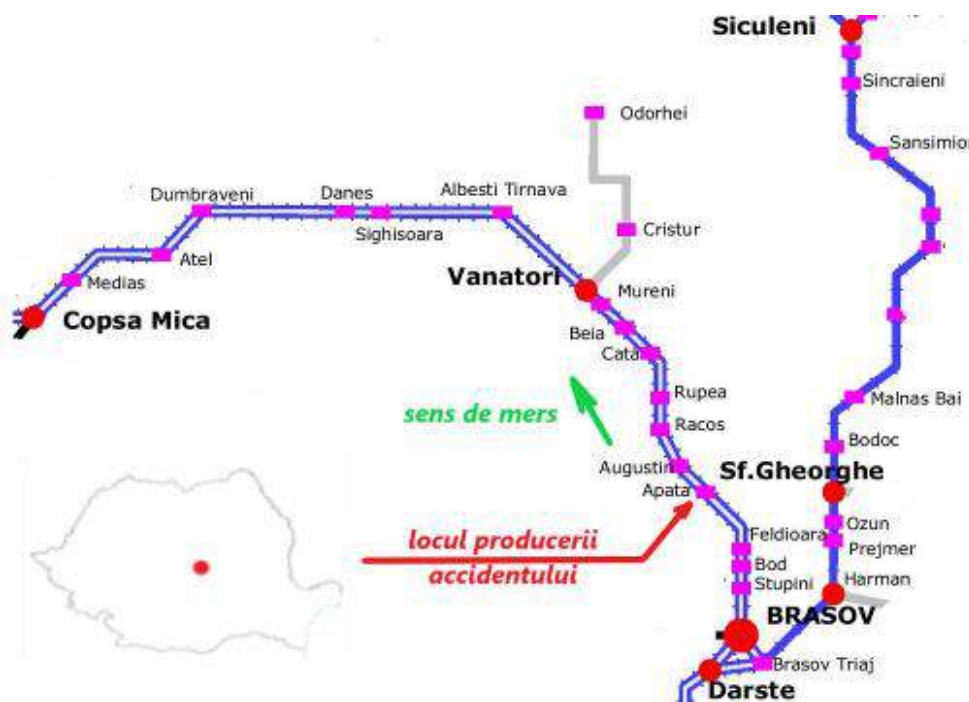
*Figura nr.1*

În data de **28.02.2023**, în timpul circulației trenului de marfă nr.67815 între stația CFR Apața și Hm Augustin – *figura nr.1*, pe o porțiune de linie în curbă cu deviație stânga în sensul de mers – *foto nr.1*, s-a produs frânarea de urgență a trenului ca urmare a descărcării aerului din conducta generală.

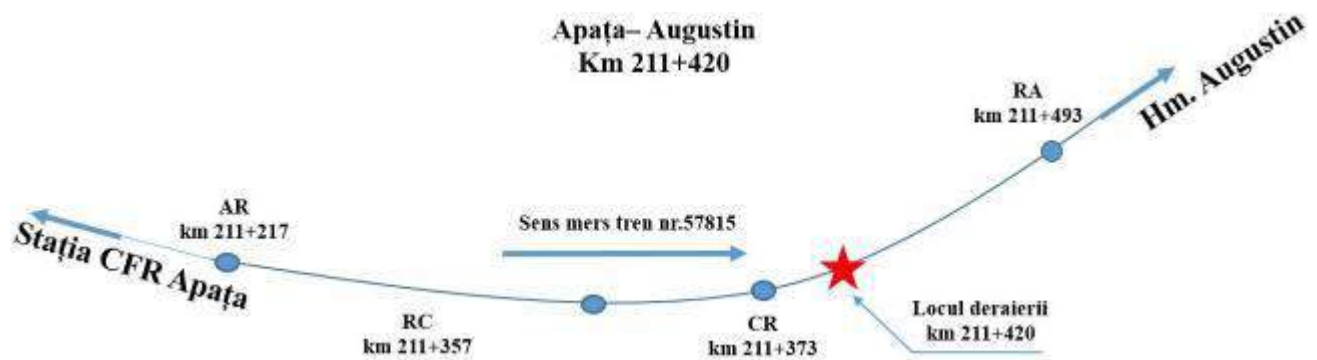
Figura nr.3

Porțiunea de linie pe care s-a produs accidentul: linie curentă dublă, pe firul II de circulație, firul I de circulație fiind închis pentru lucrări de reabilitare coridor IV Pan European, electrificată, înzestrată cu bloc de linie automat (BLA), cu următoarele caracteristici – figura nr.3:

Măsurătorile la ecartament și nivelul transversal al căii au fost efectuate cu tipar tipul „Geizmar” nr.40311 având verificarea metrologică în termen de valabilitate.

Valorile rezultate în urma măsurătorilor efectuate nu au scos în evidență defecte care să fi influențat în vreun fel producerea accidentului.
