## RAPORT DE INVESTIGARE

privind accidentul feroviar produs în data de **18.04.2023**, pe raza de activitate a Sucursalei Regionale de Căi Ferate Timișoara, secția de circulație Ronaț Triaj Gr. D – Cenad , între stația CF Sânnicolau Mare și halta de mișcare Cenad, la km 68+513, prin deraierea primelor osii de la cele două boghiuri ale vagonului motor și a primei osii a primului boghiu al vagonului remorcă din compunerea automotorului AMX 556 ce forma trenul de călători nr.11187 (aparținând operatorului de transport feroviar SC Regio Călători SRL)

*Raport de investigare final  
03 aprilie 2024*

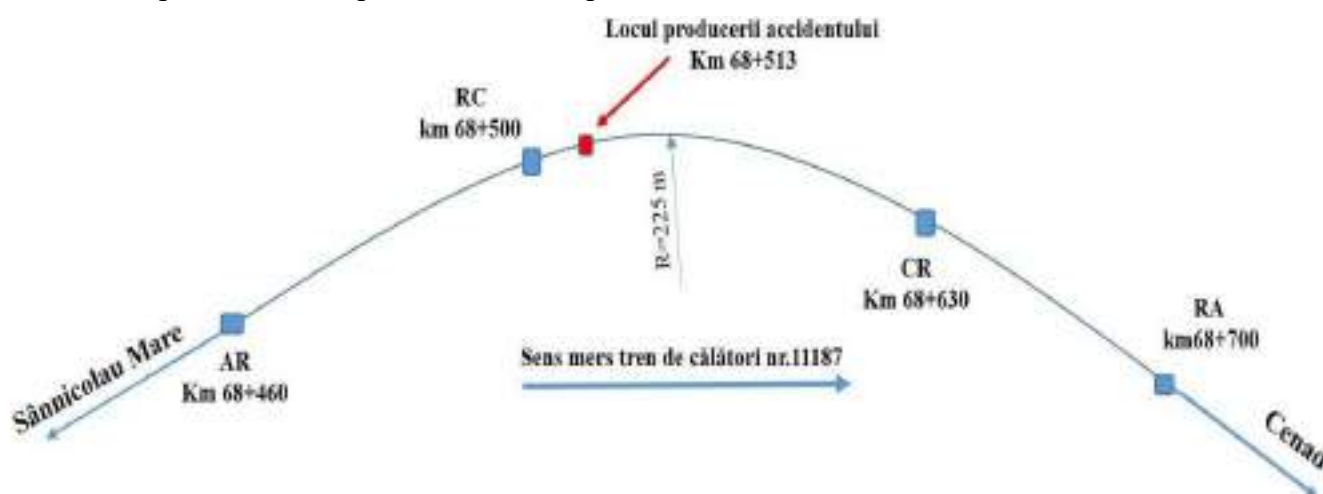
*Figura nr.2 - Reprezentarea schematică a curbei pe care s-a produs accidentul feroviar*

În data de **18.04.2023**, după plecarea trenului de călători nr.11187 din stația CF Sânnicolau Mare spre hm Cenad, pe o porțiune de linie în curbă cu deviație dreaptă în sensul de mers – *figura nr.2*, mecanicul care conducea automotorul, a sesizat trepidații anormale în circulația acestuia și a luat măsuri de oprire a trenului printr-o frânare rapidă.

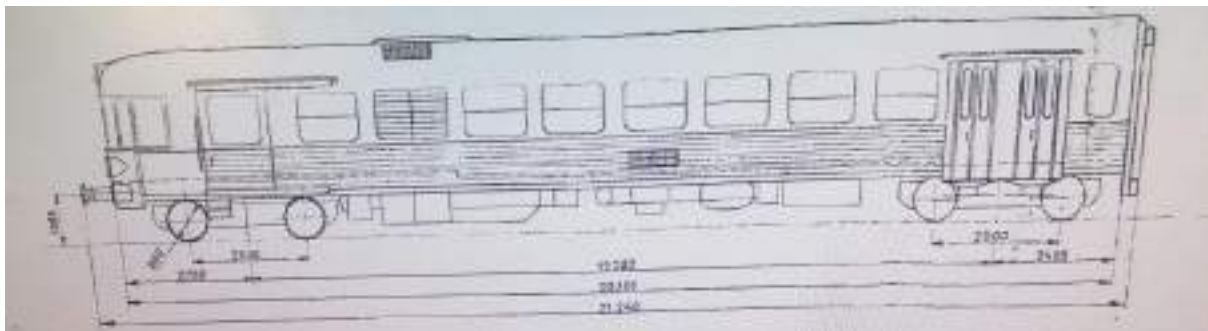
Figura nr.3

**AMX 556** este format dintr-un vagon motor și un vagon remorcă. Fiecare vagon are două boghiuri cu câte două osii. În circulația trenului nr.11187, poziția celor două vagoane în sensul de mers a fost vagonul motor urmat de vagonul remorcă. În *figura nr.3* este reprezentat vagonul motor care are aceleași dimensiuni de gabarit și aceleași număr de osii ca ale vagonului remorcă. La fața locului s-a constatat osia 1 și osia 3 deraiate de roțile din partea dreaptă în interiorul căii.

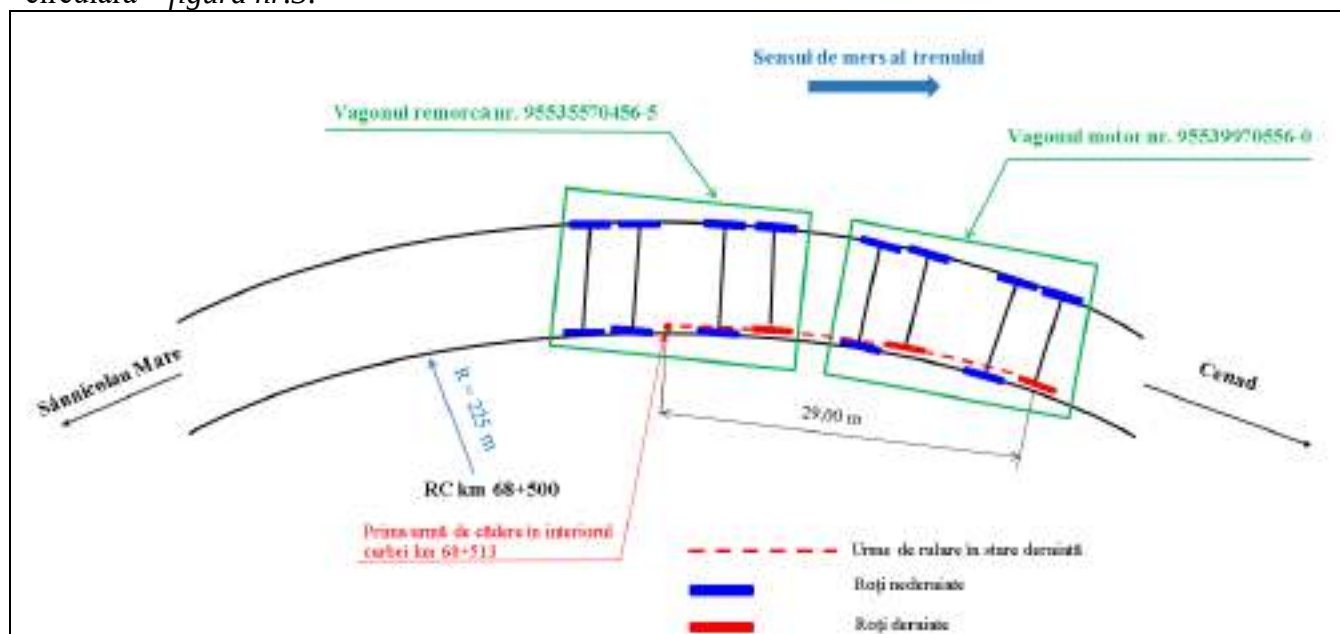
Figura nr.5 - Reprezentarea schematică a zonei pe care s-a produs accidentul feroviar

În zona producerii accidentului, proiecția în plan orizontal a traseului căii este curbă cu deviație dreaptă, în sensul de circulație al trenului și al creșterii kilometrajului, km 68+460÷68+700.

Curba pe care s-a produs deraierea este compusă dintr-un arc de cerc cu rază constantă  $R=225$  m, supraînălțare  $h=70$  mm, supralărgire  $s=20$  mm, săgeata  $f=56$  mm, care se racordează cu aliniamentele adiacente prin intermediul a două curbe de racordare ale căror lungimi sunt:  $L_1=40$  și  $L_2=70$  m. Această curbă cu racordări are punctele caracteristice amplasate la următoarele poziții kilometrice: AR=68+460, RC=68+500, CR=68+630 și RA=68+700. Deraierea s-a produs la km 68+513, pe curba circulară – *figura nr.3*.

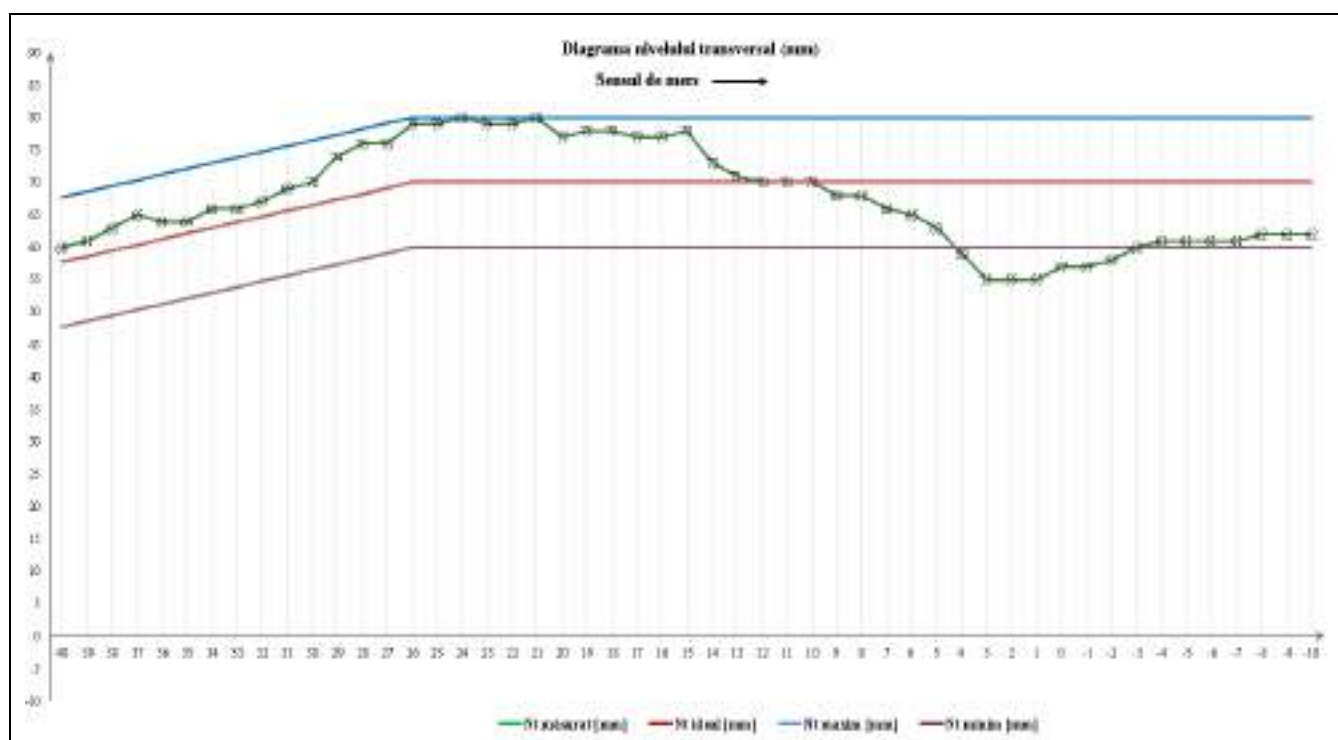
Figura nr.7 - Diagrama nivelului transversal

Până la punctul de producere al deraierii, în sensul de mers al trenului, între punctele „8” și „3”, valoarea torsionării căii de 13 mm depășea valoarea maximă a torsionării de 12,50 mm admisă pentru circulația trenurilor cu viteza cuprinsă între  $10 < V \leq 30$  km/h, cu înclinarea rampei defectului de 1:192 față de înclinarea admisă a rampei de 1:200.

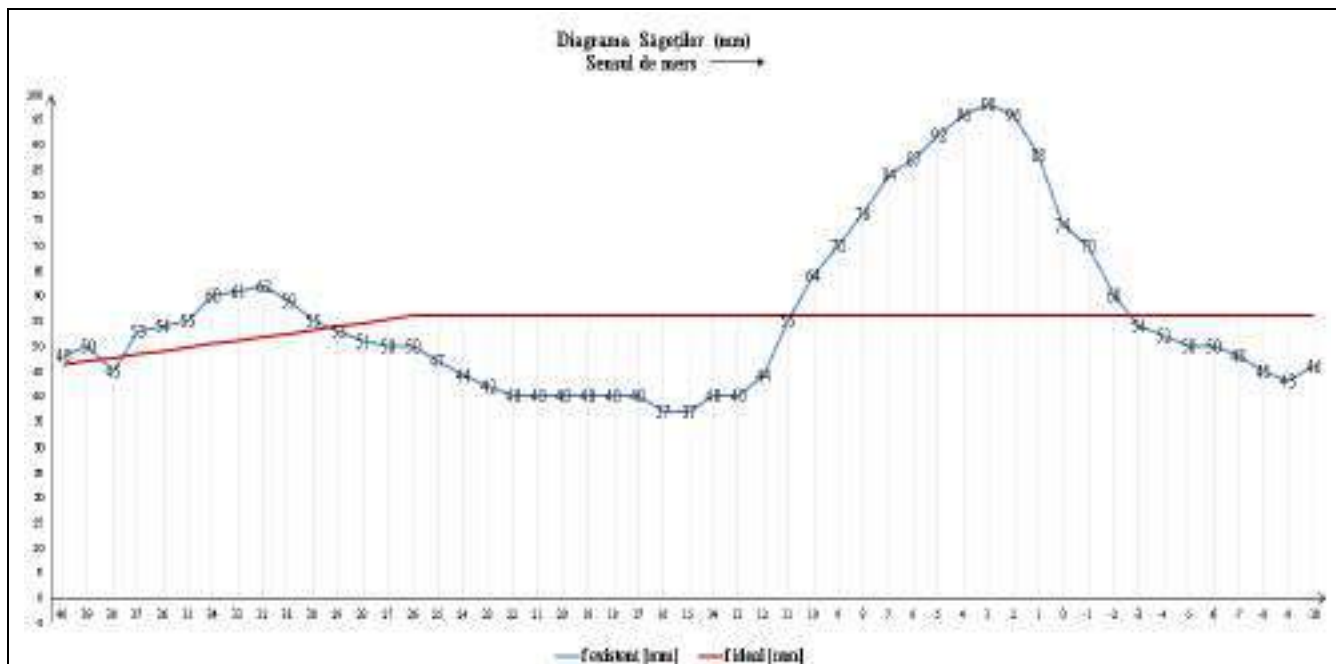
Figura nr.8 - Diagrama săgeților

Săgețile au fost măsurate pe porțiunea de curbă pichetată la mijlocul corzii de 10 m, din 5 m în 5 m.

Valorile săgeților sunt prezentate în *figura nr.8*.
