## RAPORT DE INVESTIGARE

privind accidentul feroviar produs la data de 03.10.2023, pe raza de activitate a Sucursalei Regionale de Căi Ferate Brașov, între haltele de mișcare Augustin și Racoș, prin deraierea de toate osiile a vagonului nr.88537980117-2 aflat al 23-lea vagon în compunerea trenului de marfă nr.66633-002, aparținând SC Grup Feroviar Român SA

*Ediție finală, 01 octombrie 2024*

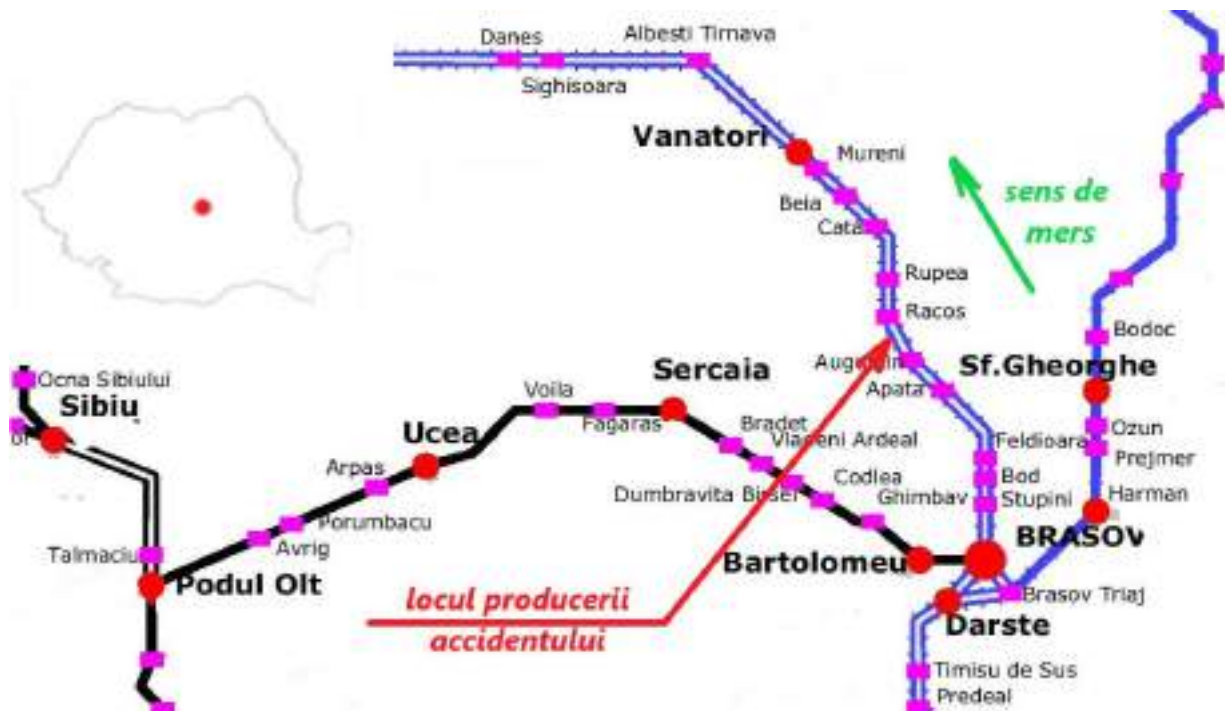
Figura nr. 1 – locul producerii accidentului

La data de **03.10.2023**, în timpul circulației trenului de marfă nr.66633-002, între Hm Augustin și Hm Racoș – *figura nr.1*, pe o porțiune de linie în pantă, curbă cu deviația dreapta în sensul de mers – *foto nr.1*, s-a produs frânarea de urgență a trenului ca urmare a descărcării aerului din conducta generală.

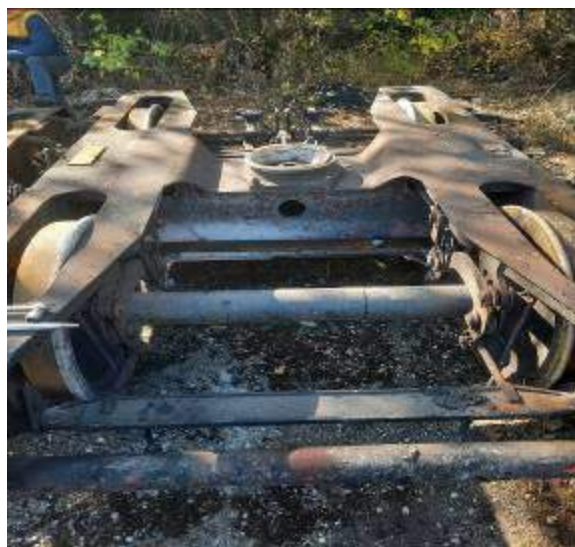
*Foto nr.5 Boghiul cu roțile R5-R8*

Au fost puse la dispoziție pentru verificare cele două boghiuri - *foto nr.5 și foto nr.6*, fiind verificată corespondența seriilor osiilor cu cele înscrise în PV nr. 610/5/1244/04.10.2023.

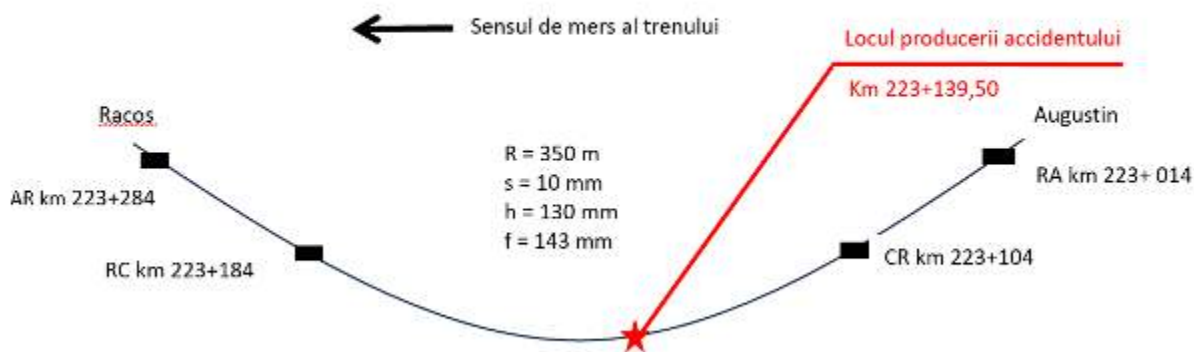
Figura nr.2 - Reprezentarea schematică a curbei pe care s-a produs accidentul feroviar

Curba este compusă dintr-un arc de cerc cu rază constantă  $R=350$  m, supraînălţare  $h=130$  mm, supralărgire  $s=10$  mm, săgeata  $f=143$  mm, care se racordează cu aliniamentele adiacente prin intermediul a două curbe de racordare ale căror lungimi sunt de  $LR1 = 90$  m,  $LR2 = 100$  m. Deraierea s-a produs la km 223+139,5 pe curba circulară – *figura nr.2*.

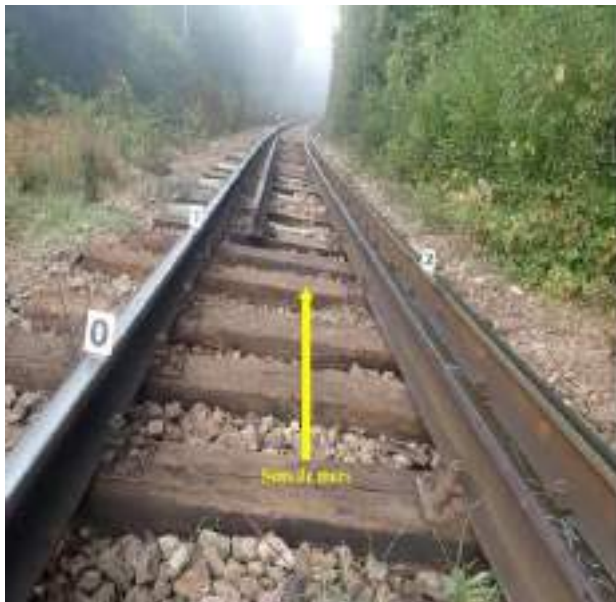
Zona producerii accidentului se află pe secţia de circulaţie Braşov - Sighişoara, linia magistrală 300, firul I de circulaţie, pe o porţiune de linie în curbă cu deviaţie dreapta în sensul de mers, profil mixt (rambleu/debleu), la km. 223+139,5 - *foto nr.9 și nr.10*. În zonă, linia în profilul longitudinal are o declivitate de 2,8 ‰, pantă în sensul de mers al trenului.

Foto nr.9 – Curbă cu deviația dreapta

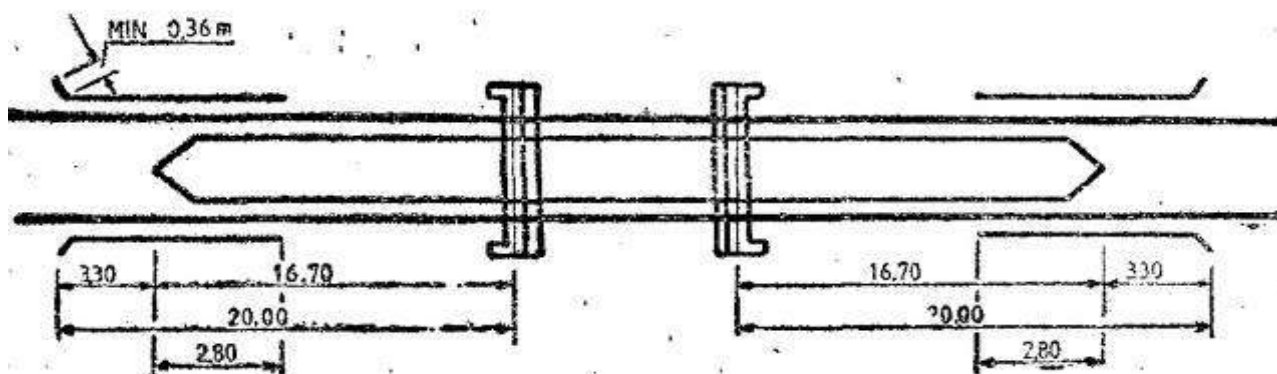
Figura nr.3 – Contrașine pe poduri

Pe distanța pe care vagonul a circulat în stare deraiată, s-au constatat contrașine pe poduri montate necorespunzător - contrașina ne-îndeplinind rolul de ghidare a roților deraiate, respectiv de readucerea în cale a vehiculelor deraiate – *foto nr.12 ÷ 27*.

- lipsă prindere a contrașinelor pe fiecare traversă, capetele ne-îndoite regulamentar – *foto nr.12 ÷ 15*;

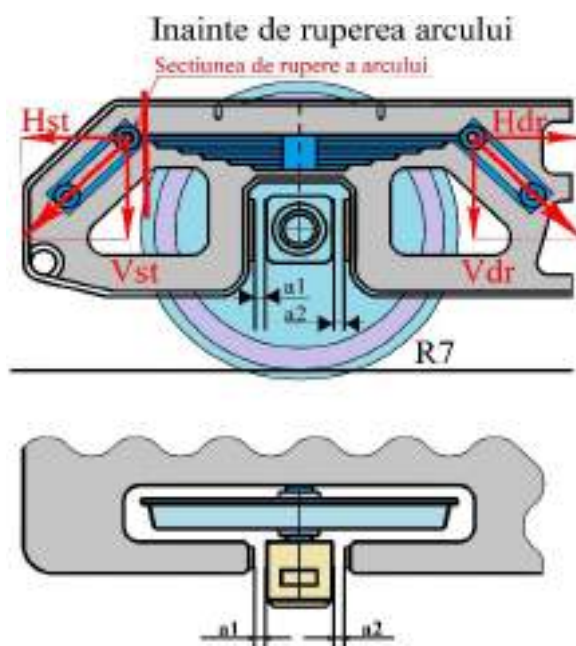
Figura nr.5. Poziția arcului și a cutiei de osie înainte de ruperea foi principale

- jocul total longitudinal „a” dintre ghidajele cutiei de osie și pereții ferestrei de vizitare din cadrul boghiului era în această situație conform *figurii nr.5*:  $a = a_1 + a_2$ .
