## **RAPORT DE INVESTIGARE**

al accidentului feroviar produs în data de 24.10.2023, în jurul orei 11:25, pe raza de activitate a Sucursalei Regionale de Căi Ferate Craiova, în linie curentă, între stațiile CFR Costești și Miroși, la km 138 + 830, prin deraierea primului boghiu în sensul de mers al vagonului de marfă nr.33539339897-9, aflat în compunerea trenului de marfă nr.66764

*Raport de investigare final  
23 octombrie 2024*

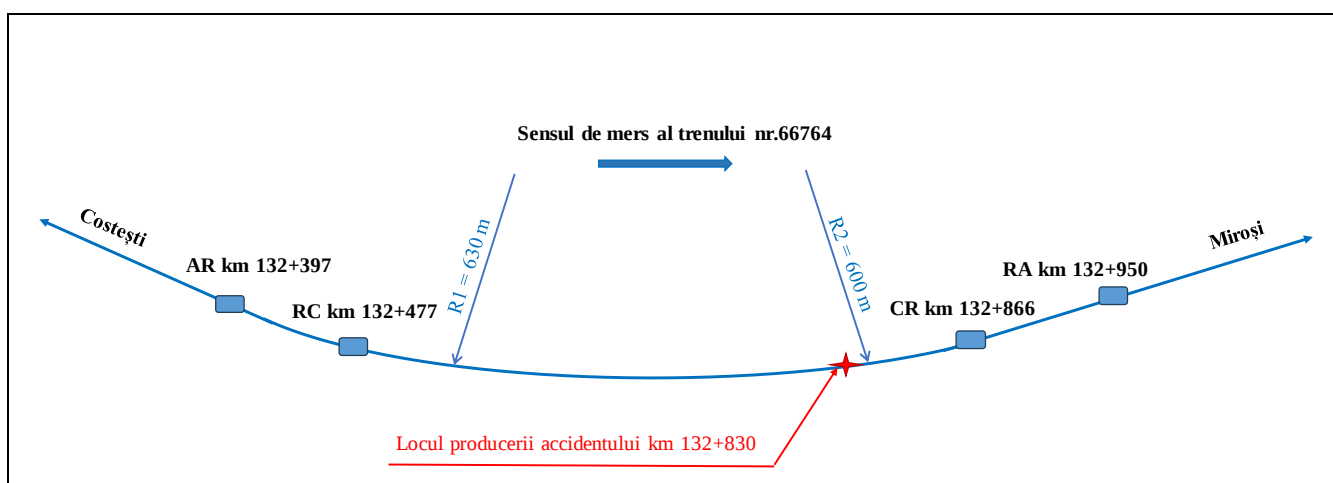
Fig. nr.2: schița producerii accidentului la data de 24.10.2023

După plecarea trenului, în jurul orei 10:35 din stația CFR Costești, la trecerea prin Hm. Burdea, pe o zonă de traseu în curbă cu raza de 600 m, cu deviație stânga sens de mers al trenului (Fig. nr.2), mecanicul locomotivei a sesizat o creștere a amperajului pe grupele motoare, a redus viteza de circulație, a urmărit circulația trenului pe geamul locomotivei și a constatat un vagon ieșit din gabaritul de liberă trecere al liniei, luând măsuri de frânare rapidă a trenului. După oprirea trenului, ca urmare a verificărilor efectuate, s-a constatat că, vagonul nr.33539339897-9, al 13-lea de la siguranță era deraiat de primul boghiu în sensul de mers (Foto nr.1, și 2).

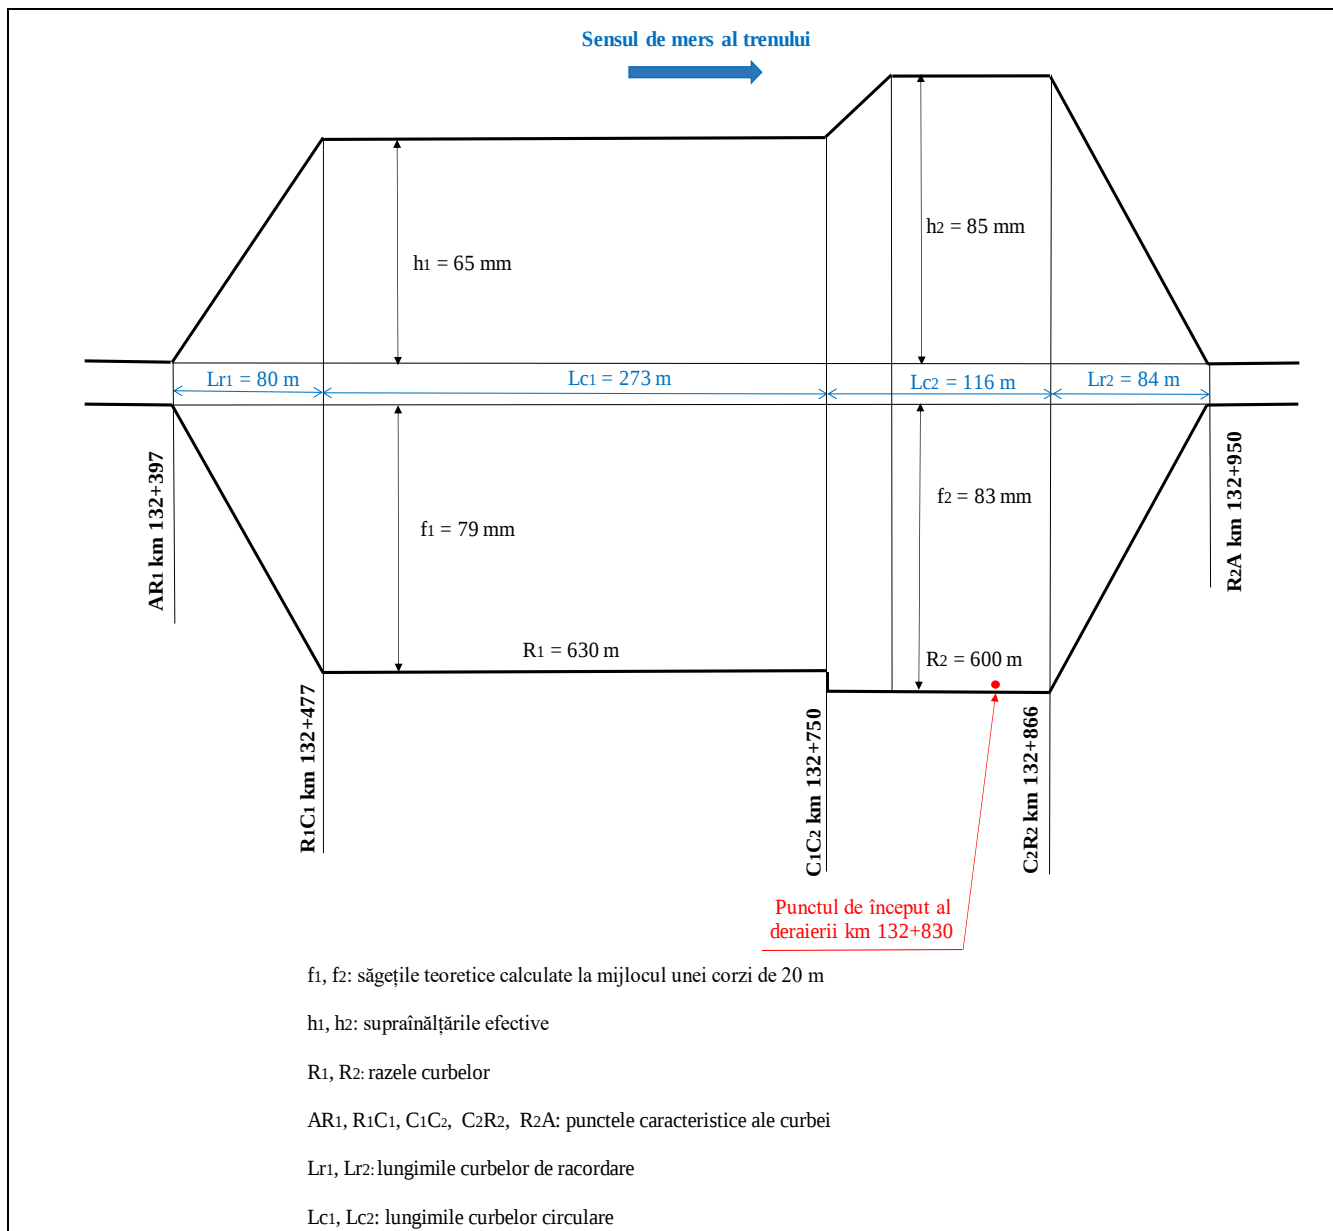
Figura nr.7 – reprezentarea grafică a curbei

Punctele caracteristice ale curbelor alăturate cu deviație stânga sunt amplasate la următoarele poziții kilometrice:  $AR_1=132+397$ ,  $R_1C_1=132+477$ ,  $C_1C_2=132+755$ ,  $C_2R_2=132+866$  și  $R_2A_2=132+950$ . Deraierea s-a produs la km 132+830, pe curba circulară cu raza  $R_2=600$  m – figura nr.7.

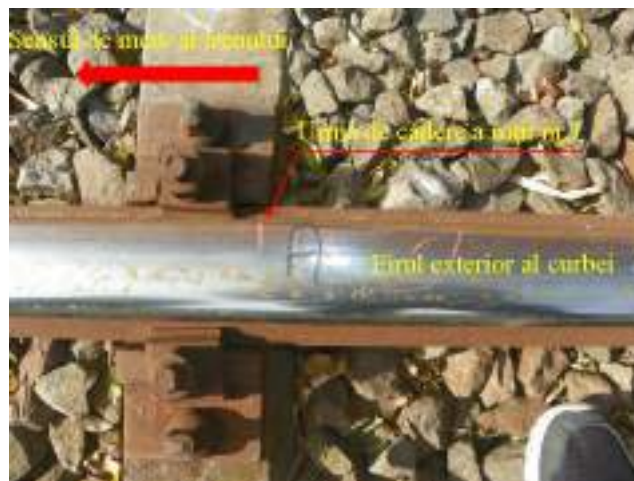
Foto. nr.5 – Punctul „A”

Din punctul „0”, roata nr.1 a rulat cu buza bandajului pe suprafața de rulare a șinei din partea dreaptă în sensul de mers al trenului, pe o lungime de 2,60 m după care a căzut de pe suprafața de rulare în exteriorul căii, punct marcat pe teren ca punctul „A” (foto nr.5). Concomitent, în același plan transversal cu punctul „A”, roata nr.2, corespondentă a osiei nr.1, a părăsit flancul activ al șinei din partea stângă și a căzut în interiorul căii, punct marcat pe teren ca punctul „C” (foto nr.6).

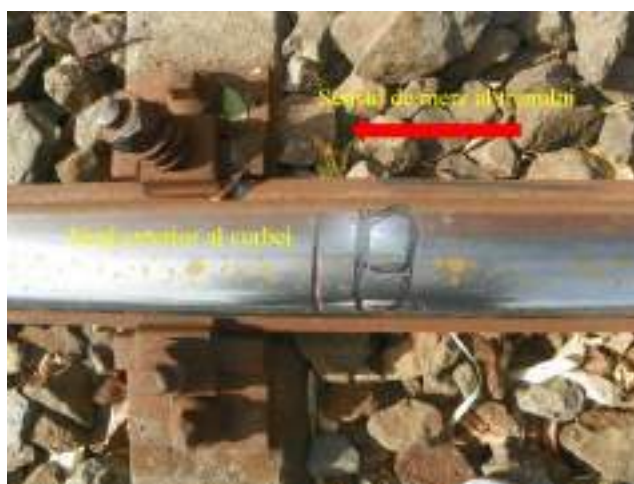
Foto. nr.7 – Punctul „B”

La o distanță de 0,60 m de punctul „A” s-a constatat a doua urmă de escaladare a flancului activ al șinei din partea dreaptă (firul exterior al șinei) de către roata nr.3 a osiei nr.2 aferente boghiului 1, acest punct a fost marcat pe teren ca punctul „B” (foto nr.7). Din punctul „B”, roata nr. 3 a rulat cu buza bandajului pe suprafața de rulare a șinei din partea dreaptă în sensul de mers al trenului, pe o lungime de 0,60 m după care a căzut de pe suprafața de rulare în exteriorul căii, punct marcat pe teren ca punctul „D” (foto nr.8). Concomitent, în același plan transversal cu punctul „D”, roata nr.4, corespondentă a osiei nr.2, a părăsit flancul activ al șinei din partea stângă și a căzut în interiorul căii, punct marcat pe teren ca punctul „E” (foto nr.9).

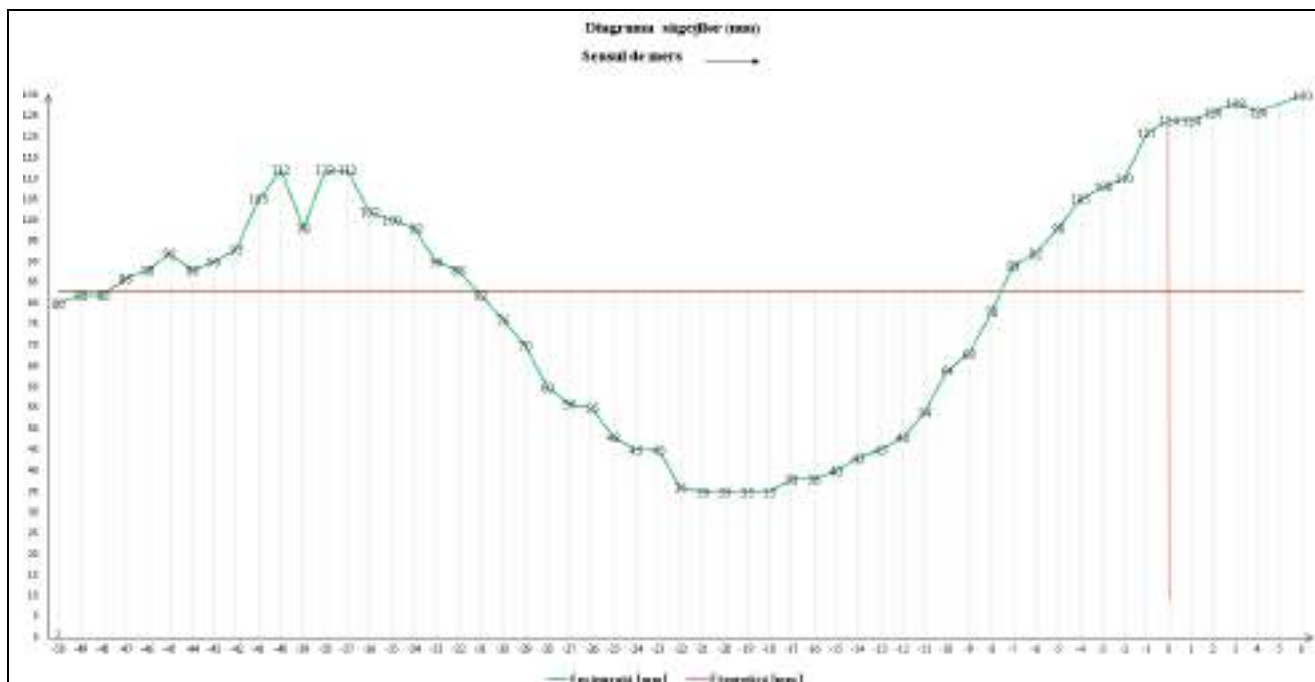
Figura nr.11 - Diagrama săgeților

Valorile săgeților sunt prezentate în *figura nr.11*.
