RAPORT DE INVESTIGARE

privind accidentul feroviar produs în data de 28.11.2023, pe raza de activitate a Sucursalei Regionale de Căi Ferate Brașov, între haltele de mișcare Voșlăbeni și Izvoru Mureșului, prin deraierea de prima osie în sensul de mers a locomotivei de remorcare a trenului de marfă nr.66394

*Varianta finală
21 noiembrie 2024*

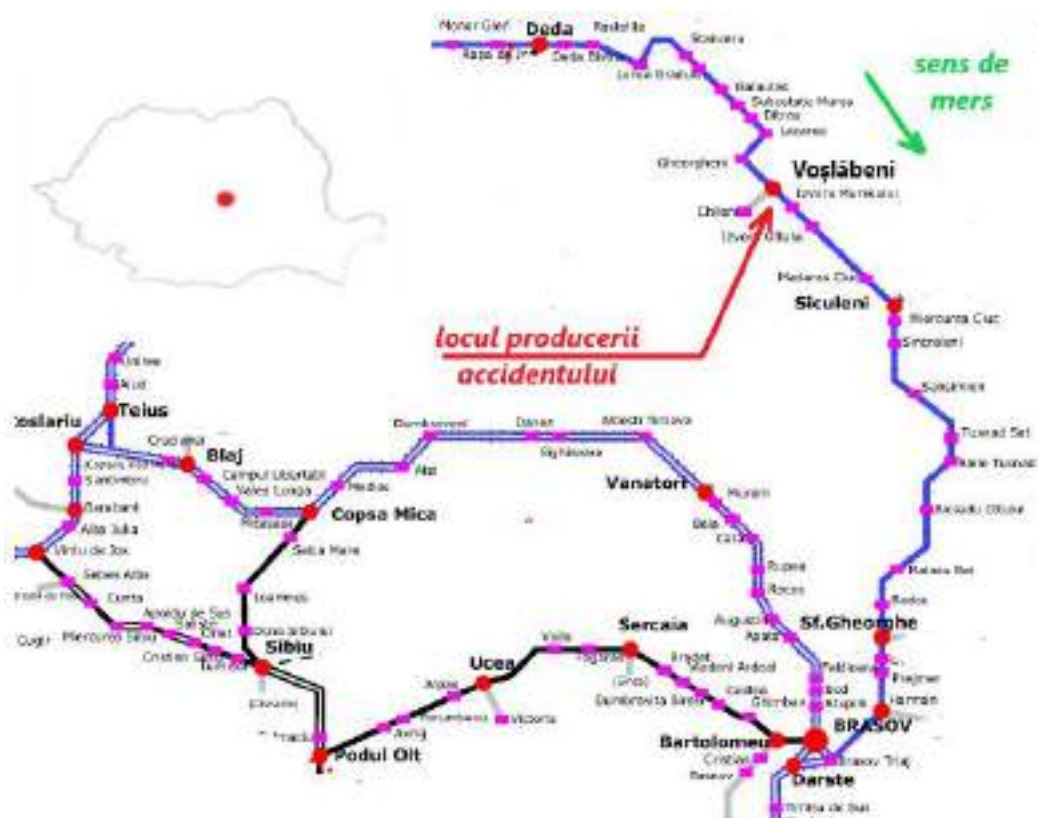
Figura nr.1

În data de **28.11.2023**, în timpul circulației trenului de marfă nr.66394 între Hm Voșlăbeni și Hm Izvoru Mureșului – *figura nr.1*, când locomotiva de remorcare **EA 146** se afla pe o porțiune de linie în curbă cu deviație stânga în sensul de mers, personalul de locomotivă a sesizat un zgomot anormal la aceasta și a luat măsura de oprire de urgență a trenului prin efectuarea unei frânări rapide.
