## RAPORT DE INVESTIGARE

privind incidentul feroviar produs în data de 04.12.2023 pe raza de activitate a Sucursalei Regionale de Căi Ferate București, în stația CFR Azuga, în circulația trenului de călători Interregio nr.1742 aparținând SNTFC „CFR Călători” SA

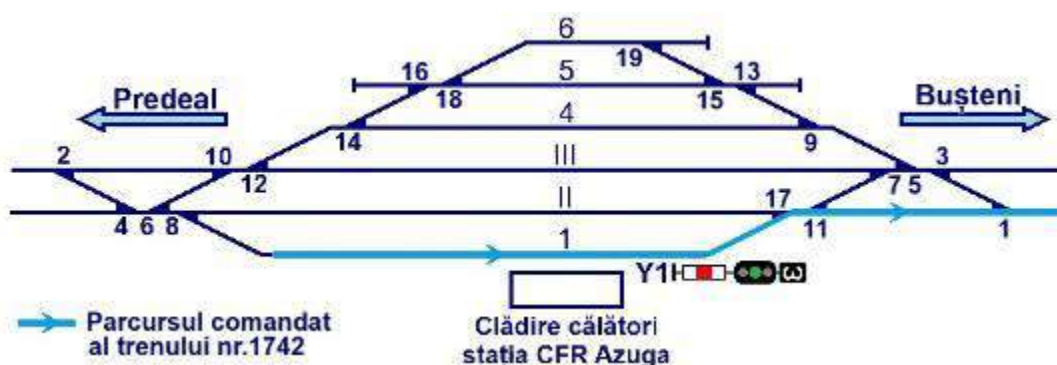
Figura nr.2 – schița stației CFR Azuga și parcurșul trenului de călători nr.1742

În zona producerii incidentului, în stația CFR Azuga, la km 136+100, parcurșul de circulație al trenului a fost în abatere, iar profilul în lung al căii are declivitatea maximă de 14,734 ‰ (pantă în sensul de mers al trenului).

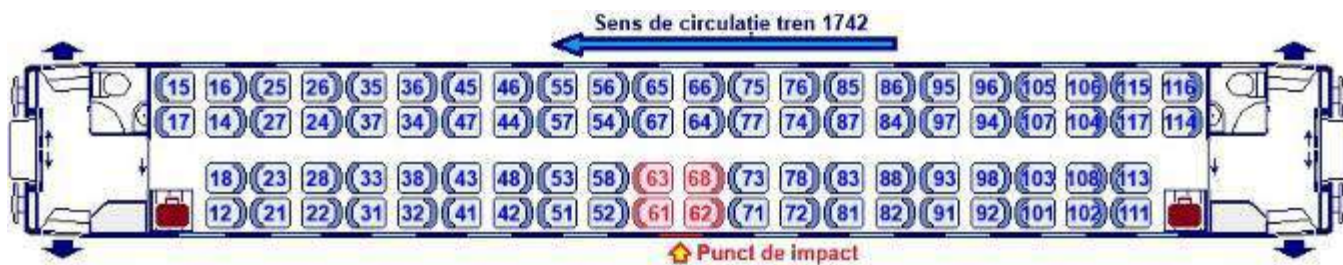
Figura nr.3 – vagonul nr.61 53 21-76 035-2 primul din compunerea trenului de călători nr.1742

După ruperea pantografului nr.1 acesta a rămas suspendat cu săniile de firul liniei de contact în dreptul stâlpului LC SH 31 amplasat la km 136+100, iar cadrul metalic al acestuia (în timp ce trenul încă se deplasa din inerție) a lovit pereții laterali ai vagoanelor de pe partea stângă în sensul de mers al trenului, spargând cel de-al șaselea geam de la vagonul nr.61 53 21-76 035-2 (primul de la locomotivă), respectiv cel din dreptul locurilor 61, 62, 63 și 68.

Cioburile rezultate din spargerea geamului de la vagonul nr.61 53 21-76 035-2 au fost împrăștiate în compartiment afectând trei călători, care ocupau locurile 62, 63 și 68.
