## AVIZ

## **RAPORT DE INVESTIGARE**

al accidentului feroviar produs la data de 22.12.2023,  
pe raza de activitate a Sucursalei Regionala CF București, în halta de mișcare Zăvestreni,  
în circulația trenului de călători nr.9304,  
prin deraierea locomotivei de remorcare de osia nr.6 (prima în sensul de mers)

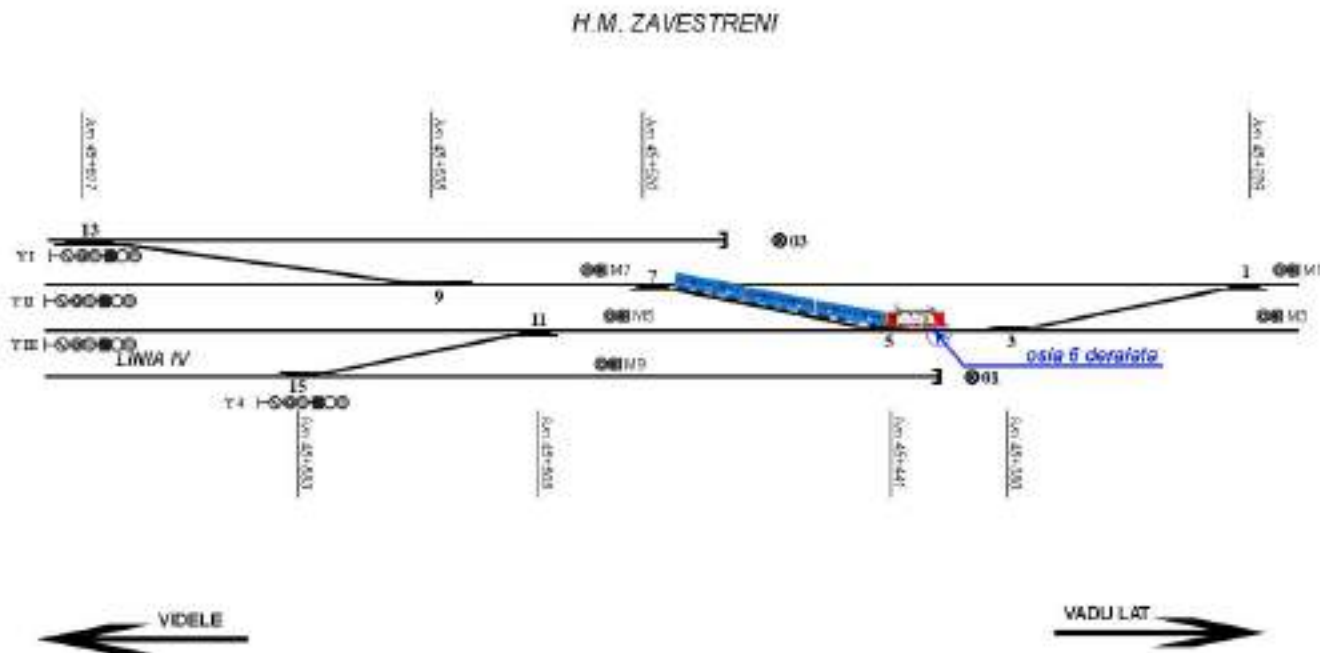
Figura nr.2 – Schița Hm Zăvestreni, cap X, unde s-a produs accidentul feroviar

În total, trenul a circulat cu locomotiva deraiată, o distanță de aproximativ 43 m, după care s-a oprit.

Profilul transversal al căii este tip rambleu, cu înălțimea de  $h < 0,5\text{m}$  (platforma stației).

Viteza maximă de circulație a trenurilor, pe linia cuprinsă între schimbătorul de cale nr.5 și nr.7, este de 30 km/h limitată de circulația în abatere.

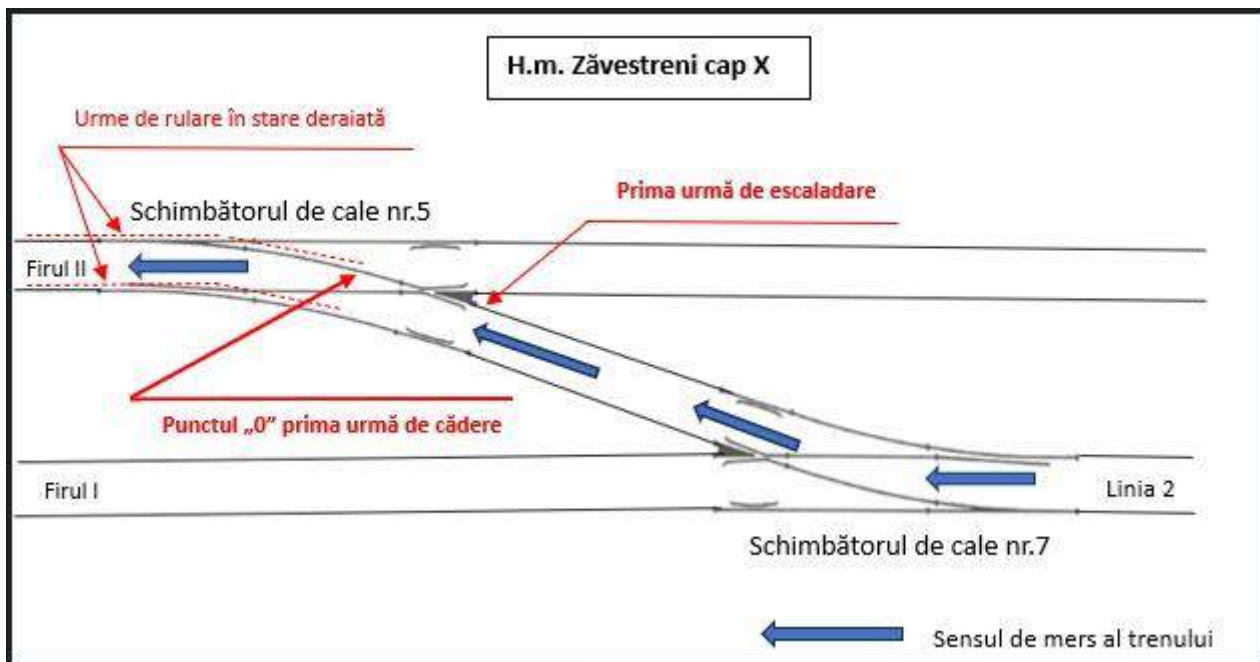
Figura nr.4 – Schița schimbătoarelor de cale nr.5 și nr.7

Accidentul feroviar s-a produs pe zona schimbătorului de cale nr.5 din Hm Zăvestreni, în parcursul asigurat de la linia II pe firul II de circulație către Hm Vadu Lat, parcurs asigurat peste schimbătorii de cale nr.7 (atacat de la vârful) și schimbătorul de cale nr.5 (atacat de la călcâi). Cei doi schimbători au fost manevrați în poziție „pe abatere” – *Figura nr.4.*

Schimbătorul de cale nr.5 este tip 60 și are următoarele caracteristici geometrice: raza  $R=300$  m; tangenta  $tg=1/9$ ; ace flexibile; deviație stânga. Acest schimbător este montat pe traverse de lemn, cu prindere indirectă de tip SKL și a fost introdus în cale în anul 2000.
