## **RAPORT DE INVESTIGARE**

privind accidentul feroviar produs în data de 07.02.2024, pe raza de activitate a Sucursalei Regionale CF București, în stația CFR Pantelimon, prin tamponarea violentă dintre locomotiva izolată DA 180 care a circulat ca tren nr.86350 și ultimul vagon din compunerea trenului de marfă nr.58182106, aflat în staționare la linia 2

*Raport Final  
ianuarie 2025*

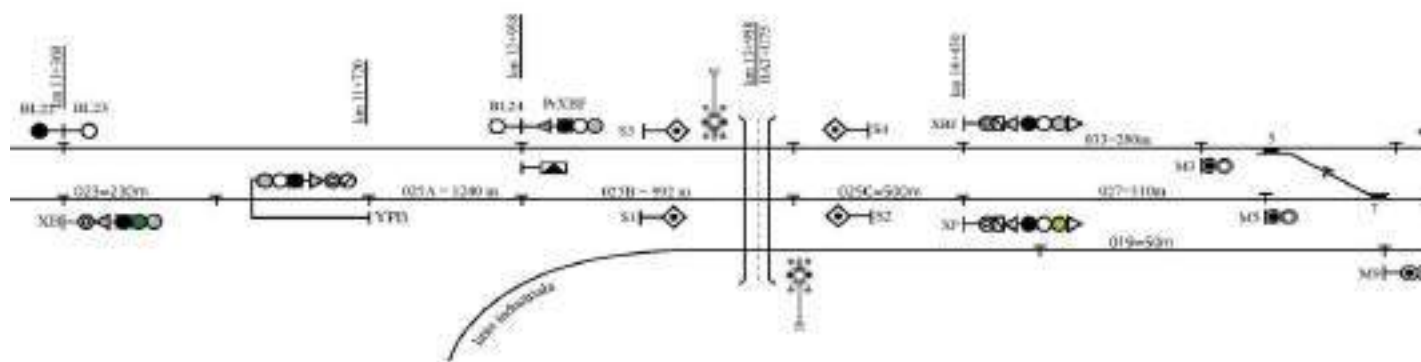
Figura nr.1 - Parcursul efectuat de la stația Băneasa la stația Pantelimon

La apropierea de semnalul de intrare XB al stației Pantelimon, acesta afișa spre tren o unitate luminoasă de culoare verde clipitor cu indicația „LIBER cu viteza stabilită. ATENȚIE! Semnalul următor este pe liber cu viteză stabilită” – figura nr.1.

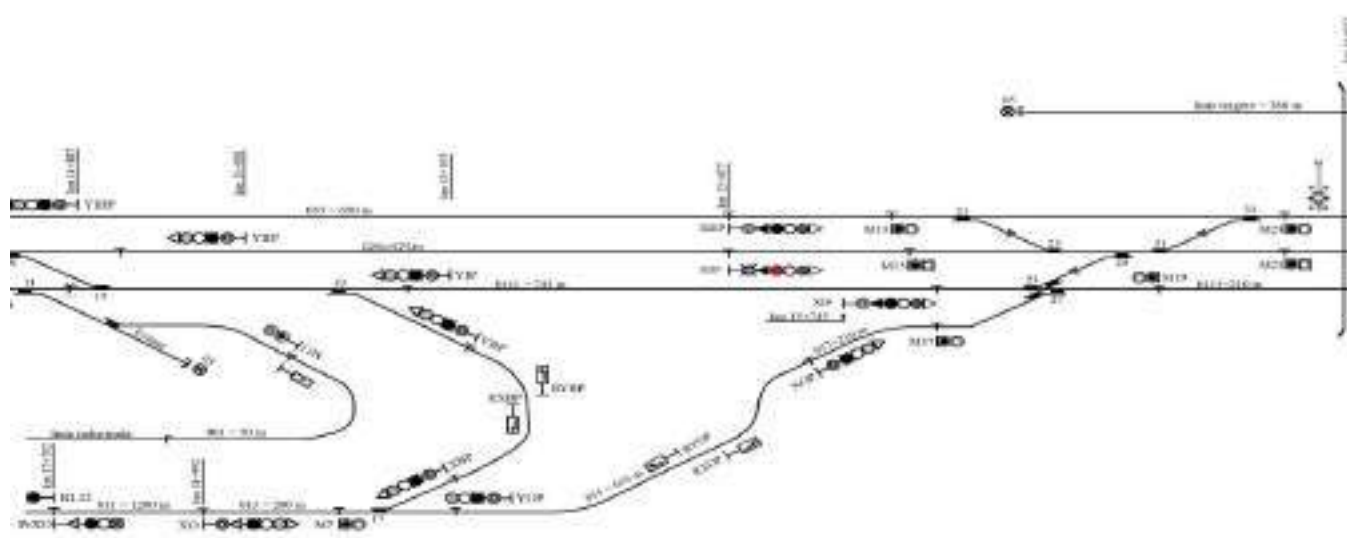
Figura nr.2 - Parcursul efectuat de la stația Băneasa la stația Pantelimon

La apropierea de semnalul de parcurs XP al stației Pantelimon, acesta afișa spre tren o unitate luminoasă de culoare galben cu indicația „LIBER cu viteza stabilită. ATENȚIE! Semnalul următor ordonă oprirea.” – figura nr.2.

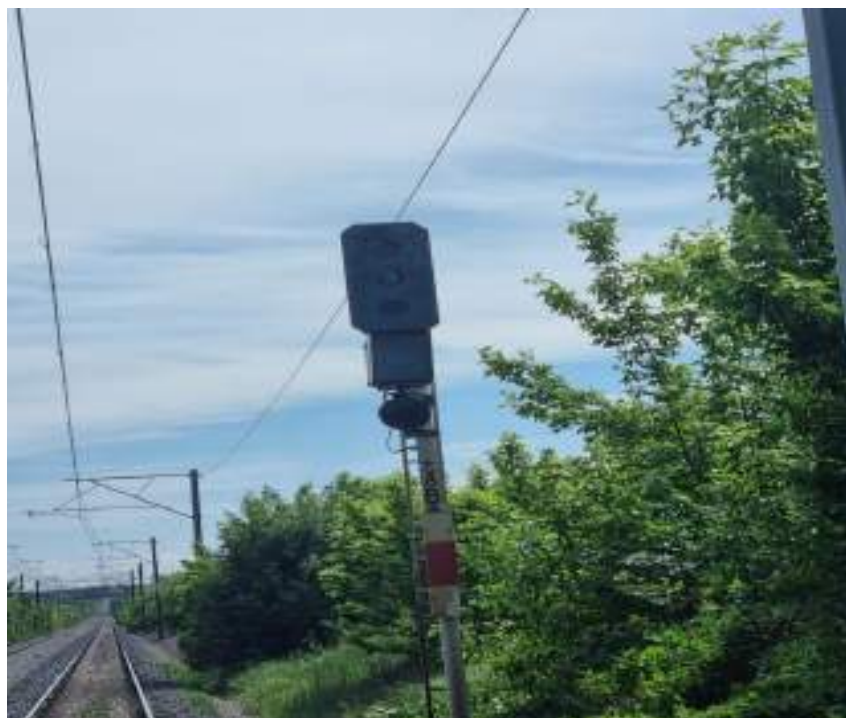
Figura nr. 7 - semnal de intrare de pe firul 1 din direcția București Băneasa

Galben, Verde, Verde clipitor, Verde clipitor cu indicator inferior de viteză cu indicația 3, alb clipitor (chemare). În stare normală dă indicația roșu.

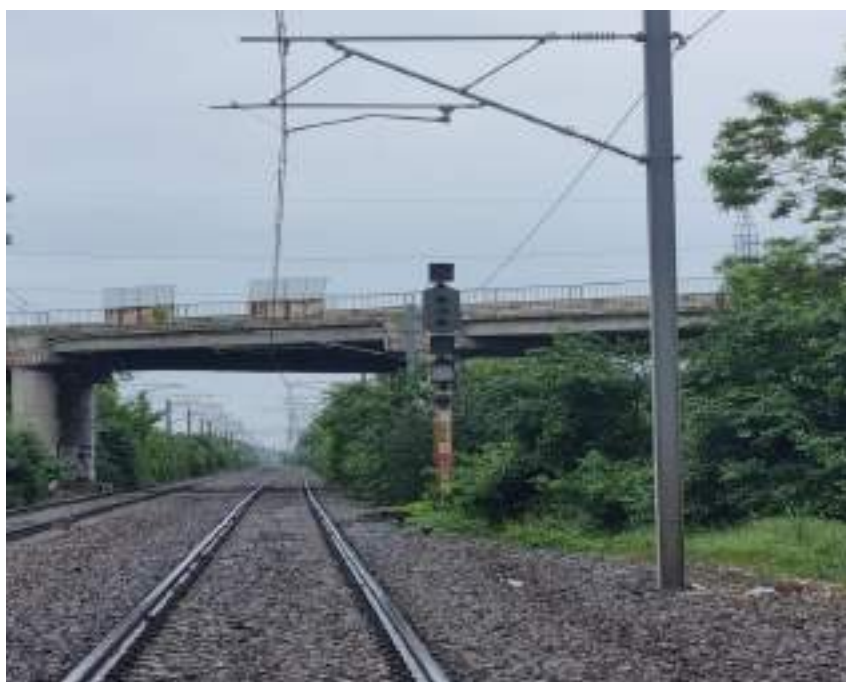
Figura nr.8 - semnal de parcurs XP din direcția București Băneasa fir 1

**2. Semnalul luminos XP ( fig nr.8),** are funcția de semnal de parcurs din direcția București Băneasa fir 1, și poate da, în funcție de indicațiile semnalelor de parcurs XBP, XIP sau XIIP, următoarele indicații: Roșu, Galben, Verde clipitor, Verde clipitor cu indicator inferior de viteză cu indicația 3, Verde clipitor cu indicator inferior de viteză cu indicația 8, Galben cu indicator superior de viteză cu indicația 3, Verde cu indicator superior de viteză cu indicația 3, alb clipitor (chemare).

Are și funcția de semnal de manevră, dând indicațiile de roșu și alb lunar. În stare normală dă indicația roșu.

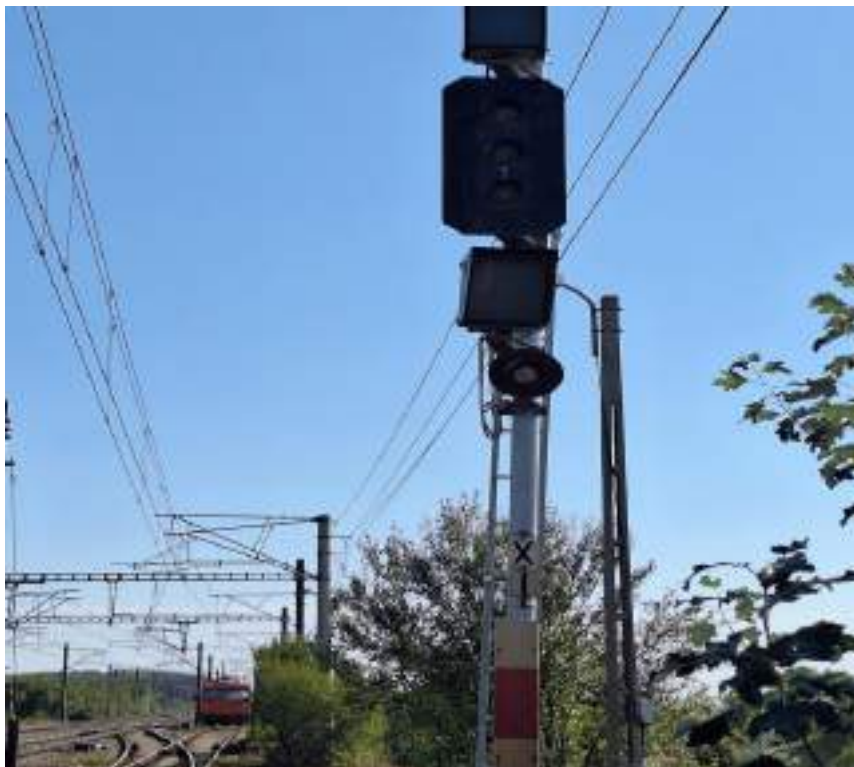
**Figura nr.10** -semnal de ieșire X1 în direcția Pasărea fir 1 și stația Voluntari  
-semnal de parcurs în direcția Pasărea fir 2 și stația Voluntari

**b)** are funcția de semnal de parcurs în direcția Pasărea fir 2 și stația Voluntari și poate da, funcție de indicațiile semnalului XPV), următoarele indicații: Roșu, Galben cu indicator superior de viteză cu indicația 8, Verde cu indicator superior de viteză cu indicația 8, alb clipitor (chemare).

Are și funcția de semnal de manevră dând indicațiile de roșu și alb lunar. În stare normală semnalul are indicația roșu.

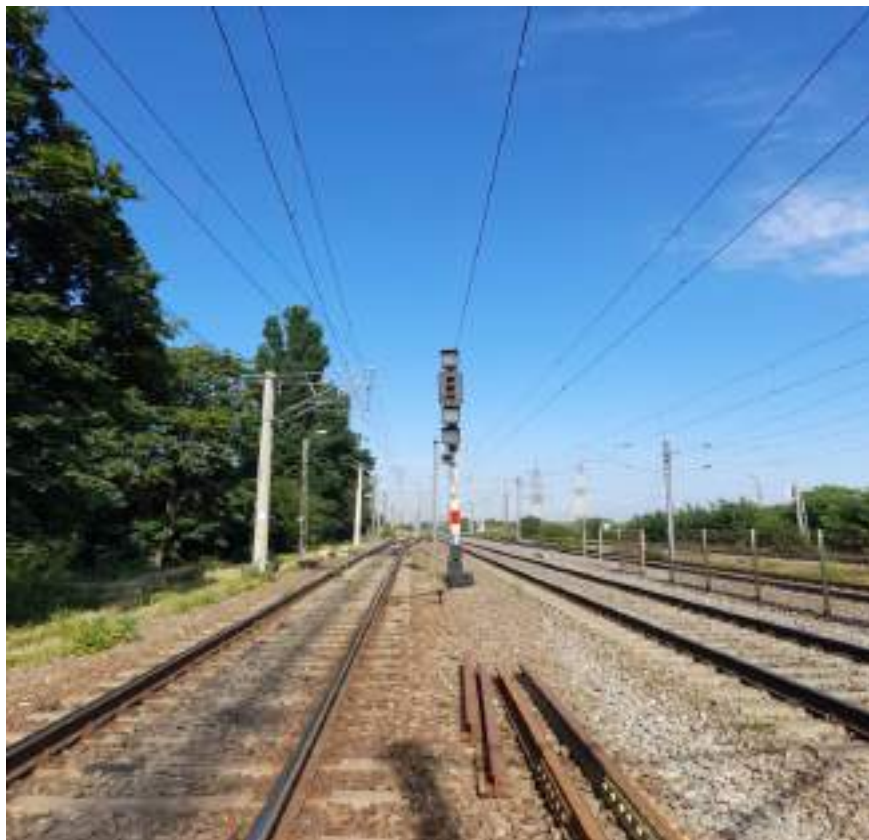
**Figura nr.11** - semnal de parcurs în direcția București Băneasa și București Obor  
- semnal de manevră dând indicațiile de roșu și alb lunar

Are funcția de semnal de parcurs în direcția București Băneasa și București Obor și poate da, în funcție de indicațiile semnalelor luminoase YOP, YIP, YIIP și YIIP, următoarele indicații: Roșu, Galben, Verde clipitor cu indicator inferior de viteză cu indicația 3 și indicator de direcție „B”, Verde clipitor cu indicator superior de viteză cu indicația 8 și indicator inferior de viteză cu indicația 3 și indicator de direcție „B”, Galben cu indicator superior de viteză cu indicația 3 și indicator de direcție „O”, Galben cu indicator superior de viteză cu indicația 3 și indicator de direcție „B”, Verde cu indicator superior de viteză cu indicația 3 și indicator de direcție „B”, Galben cu indicator superior de viteză cu indicația 8 și indicator de direcție „B”, Verde cu indicator superior de viteză cu indicația 8 și indicator de direcție „B”, Verde cu indicator superior de viteză cu indicația 3 și indicator de direcție „O”, alb clipitor (chemare).

Are și funcția de semnal de manevră dând indicațiile de roșu și alb lunar. În stare normală semnalele dau indicația roșu.

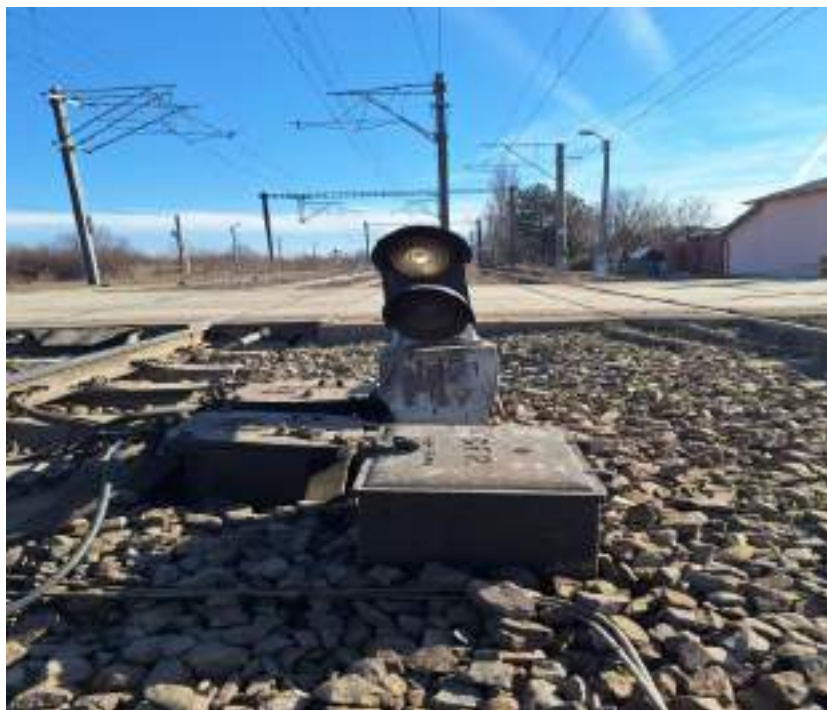
**Figura nr.12** - semnalul luminos de manevră M21

Locomotiva izolată DA 180 a trecut de semnalul de parcurs XIIP care avea indicația ”Oprește fără a depăși semnalul” și indicația de manevră alb lunar, a trecut de semnalul de manevră M15 alb lunar „Manevra permisă dincolo de semnal”, semnalul de manevră M21 alb lunar „Manevra permisă dincolo de semnal” și s-a înscris pe linia 2, tamponând violent vagonul de semnal al trenului de marfă nr.58182106.
