## RAPORT DE INVESTIGARE

privind accidentul feroviar produs în data de 19.10.2024, pe raza de activitate a Sucursalei Regionale CF București, secția de circulație Titu – Târgoviște, între stațiile CFR Nucet și Târgoviște, în circulația trenului de marfă nr.666251 (aparținând SC Deutsche Bahn Cargo Romania SRL), prin producerea unui incendiu la locomotiva DA 011

*Raport  
10 octombrie 2025*

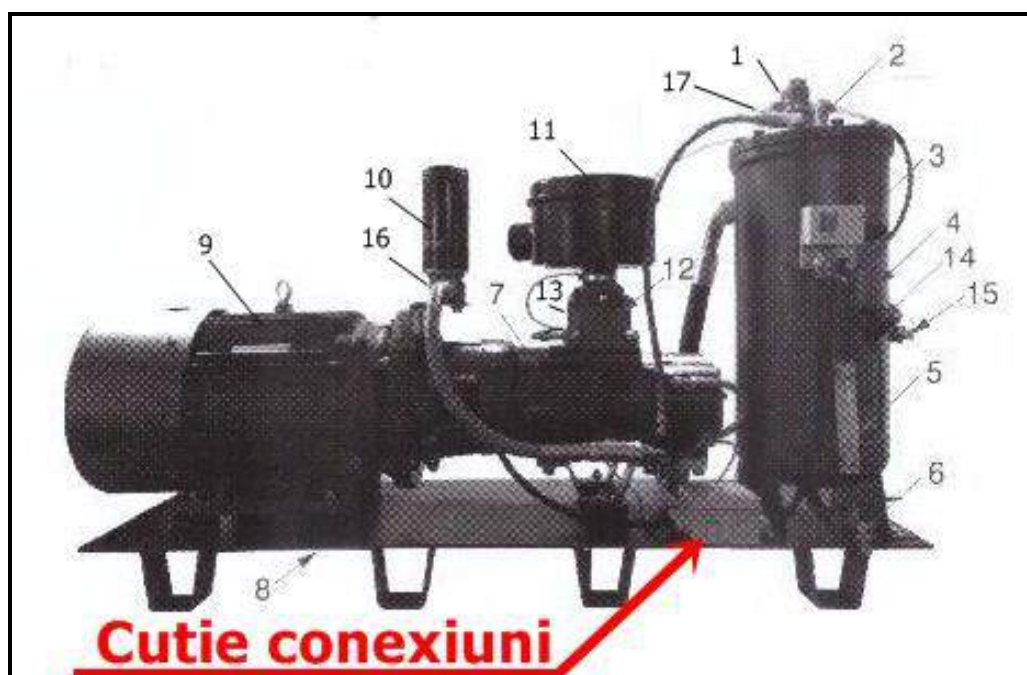
Fig. nr.3 Schița electrocompresorului

În urma verificărilor și constatărilor efectuate s-a identificat ca sursă a inițierii incendiului zona electrocompresorului. În zona electrocompresorului se află o cutie de conexiuni montată pe suportul de fixare 8 al electrocompresorului (Fig. nr.3) pentru funcționarea și comanda motorului electric de antrenare al compresorului. Acest electrocompresor se află poziționat în sala mașinilor înspre postul de conducere nr.1 (Fig nr.2).

Forma constructivă a compresorului și principalele subansamble sunt conform Fig. nr.3. Compresorul este de tip cu injecție de ulei fiind antrenat de un motor asincron trifazat cuplat cu capul de compresie printr-un cuplaj elastic. Motorul compresorului, grupul de compresie și rezervorul de separare sunt montate pe suporturi elastici pe un șasiu metalic. Răcitorul pt. aer și ulei împreună cu ventilatorul acestuia se constituie într-un subansamblu separat și se conectează cu grupul de compresie și cu rezervorul de separare prin racorduri flexibile.
