## RAPORT DE INVESTIGARE

privind accidentul feroviar produs în data 29.10.2024, ora 16:30, pe raza de activitate a Sucursalei Regionale CF Constanța, secția de circulație Palas – Năvodari (linie simplă neelectrificată), între stația CFR Palas și Hm. Constanța Mărfuri, la km 1+040, în circulația trenului de marfă nr.66361829, prin deraierea vagonului vagonului nr.31536666192-6 de al 2-lea boghiu în sensul de mers și a vagonului nr.89536950046-0 de ambele boghiuri.

Raport de investigare final  
23.10.2025

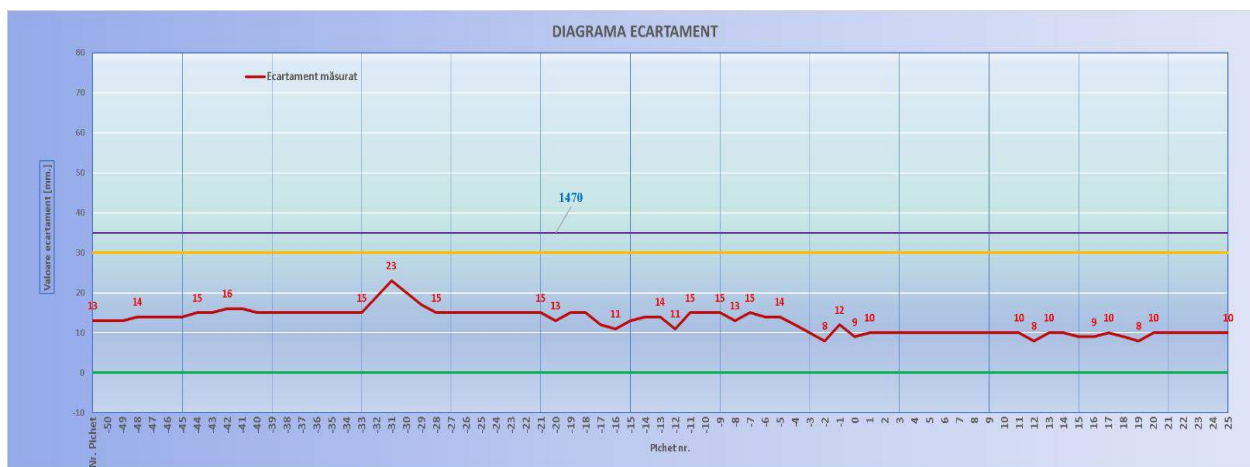
Figura nr. 4 - Diagrama ecartamentului

Valorile ecartamentului și nivelului transversal, măsurate în regim static, sunt prezentate sub formă de diagrame – *figurile nr.4 și nr.5*.
