## RAPORT DE INVESTIGARE

privind accidentul feroviar produs în data de **17.02.2025**, pe raza de activitate a Sucursalei Regionala de Căi Ferate Brașov, în halta de mișcare Bicsadu Oltului, prin deraierea ambelor osii ale primului boghiu de la primul vagon din compunerea trenului de călători Regio nr.4504 aparținând operatorului de transport feroviar SNTFC „CFR Călători” SA.

*Varianta finală*  
12 decembrie 2025

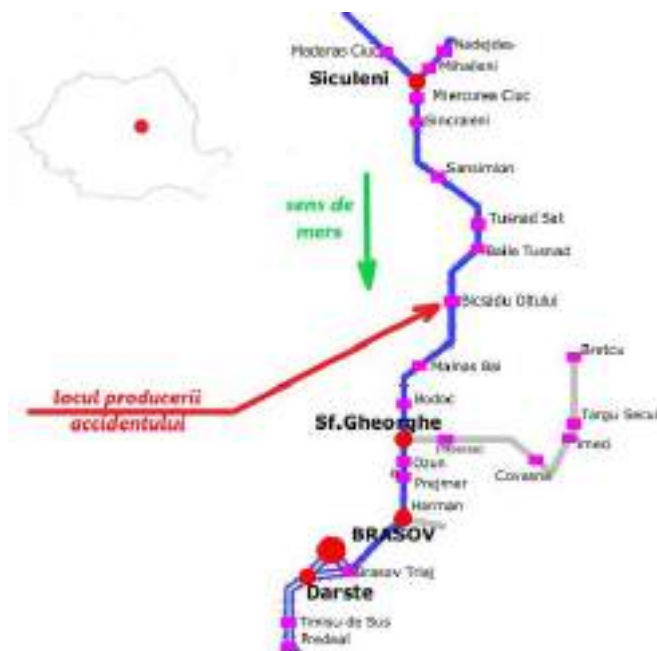
*Figura nr.1*

La ora 08:20 în Hm Bicsadu Oltului – *figura nr.1*, pe parcursul de ieșire de la linia III directă, când trenul se afla pe o porțiune de linie în aliniament cu o declivitate de 3 ‰, pantă în sensul de mers, în cuprinsul schimbătorului de cale nr.1R atacat pe la călcâi (macazul schimbătorului fiind manevrat pe directă), s-a produs deraierea primului boghiu, în sensul de mers, a vagonului nr.**50532076034-9** poziționat în compunerea trenului – *foto nr.1*.
