## RAPORT DE INVESTIGARE

al accidentului feroviar produs la data de 12.02.2025, ora 01:05, pe raza de activitate a Sucursalei Regionale CF Craiova, secția de circulație Caracal – Roșiori Nord (linie dublă, electrificată), în stația CFR Drăgănești Olt, prin deraierea locomotivei LEMA 039 la trecerea peste schimbătorul de cale nr.12, locomotivă aflată în remorcarea trenului de marfă nr.66948, aparținând SC CER Fersped SA.

*Raport de investigare final*  
27.01. 2026

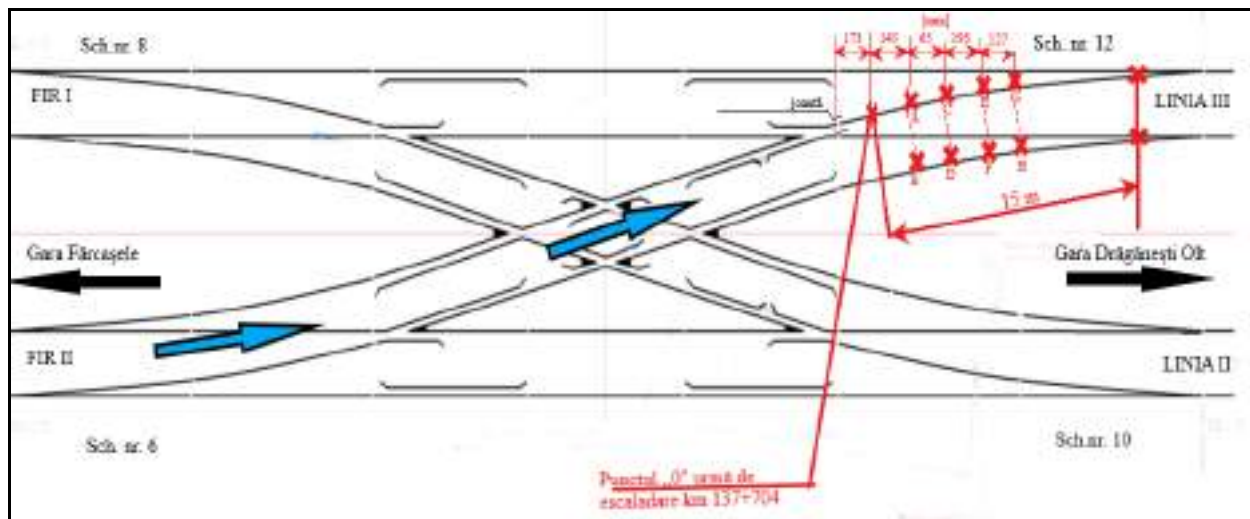
Fig. nr.5 Schiță deraiere 12.02.2025 - stația Drăgănești Olt

La intrarea în stația Drăgănești Olt, de pe firul II de circulație Fărcașele - Drăgănești Olt, la linia III directă, trenul a avut parcurs peste schimbătoarele de cale 6 (manevrat în poziția abatere și atacat pe la vârful și nr.12 (manevrat în poziția abatere și atacat pe la călcâi).

Locomotiva LEMA a parcurs în stare deraiată o distanță de aproximativ 15 m (Fig. nr.5).
