## AVIZ

## RAPORT DE INVESTIGARE

privind accidentul feroviar produs în data 17.01.2025,  
pe raza de activitate a Sucursalei Regionale CF Iași,  
secția de circulație Adjud - Bacău,  
între haltele de mișcare Orbeni și Faraoani,  
în circulația trenului de marfă nr.67204 016  
prin deraierea vagonului nr.31539333345-7 (al 20-lea vehicul din compunerea trenului)

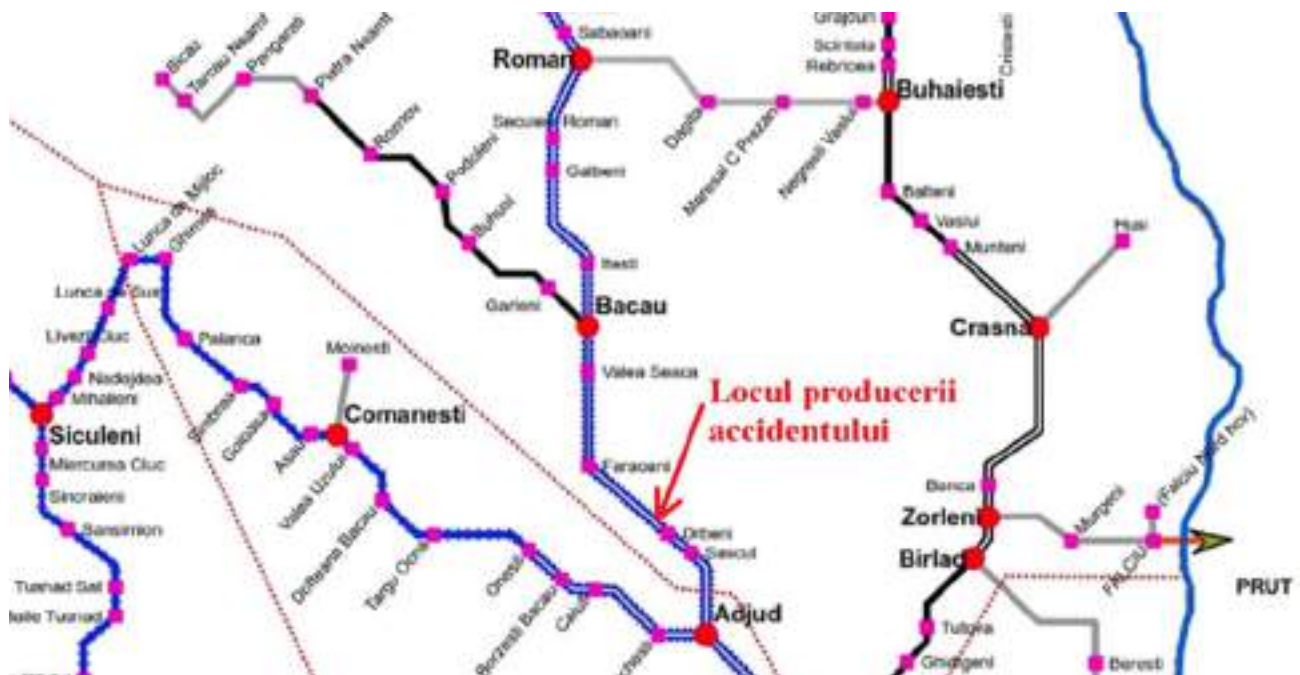
Figure no. 1 – The site of the accident

The site of the railway accident is located in the railway county Iași, track section Adjud – Bacău (electrified double-track line), between the railway stations Orbeni and Faraoani, managed by CNCF “CFR” SA.

Following the accident, no victims were registered, and the environment was not affected. Damages were registered to the derailed wagon and to the track superstructure.
