AGENȚIA DE INVESTIGARE FERROVIARĂ ROMÂNĂ - AGIFER

## RAPORT DE INVESTIGARE

privind accidentul feroviar produs la data de 04.03.2017, pe raza de activitate a Sucursalei Regionale de Căi Ferate București, în stația Târgoviște, prin deraierea a două vagoane din compunerea trenului de marfă nr.92051

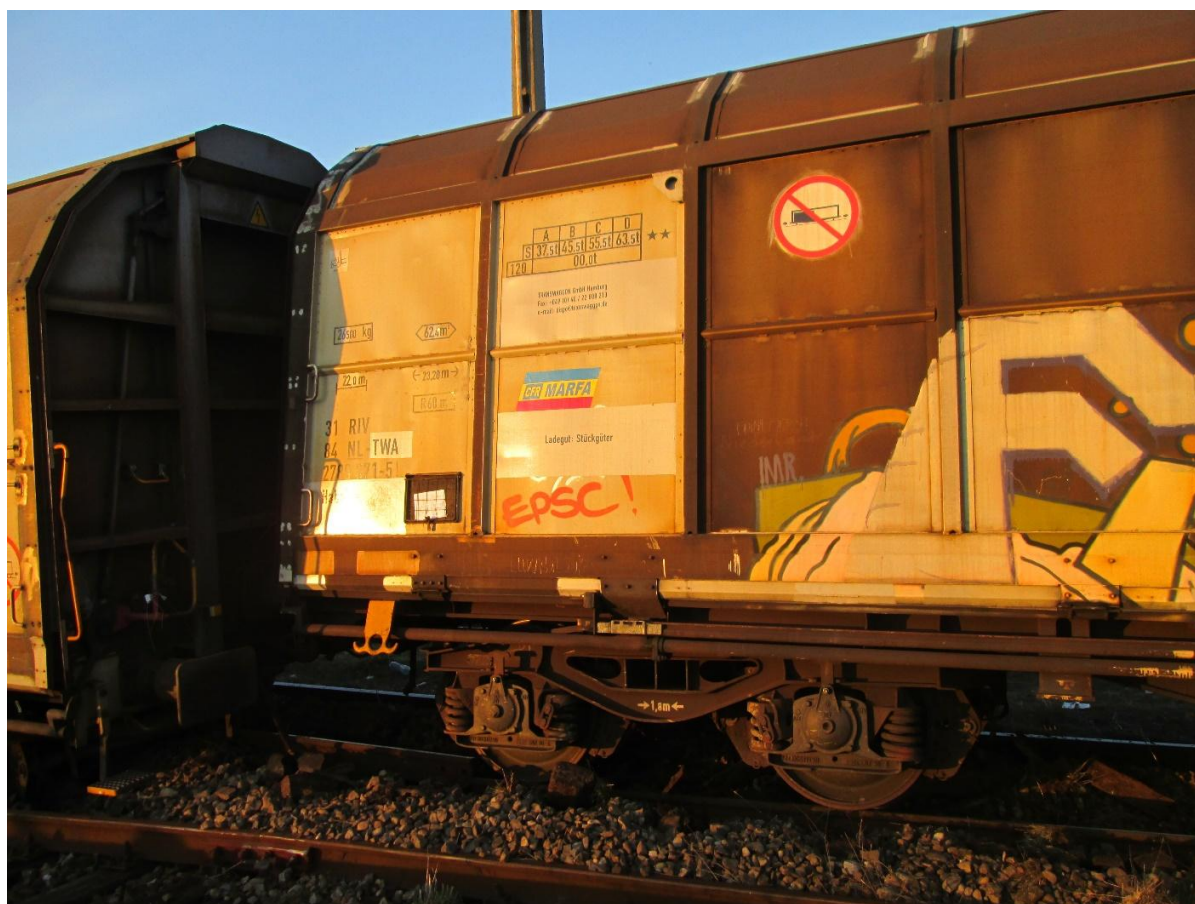
Acest vagon a circulat în stare deraiată aproximativ 60 m.

Deraierea celui de al 7-lea vagon a avut ca urmare și deraierea primului boghiu al celui de-al 8-lea vagon din componerea trenului, vagonul nr.31842780071-5, prin căderea între firele căii a roților din partea dreaptă ale acestui boghiu.
