RAPORT DE INVESTIGARE

al accidentului feroviar produs la data de 01.01.2017, ora 02:55,
pe raza de activitate a Sucursalei Regionale de Căi Ferate Brașov
la gararea trenului de marfă nr.50480-1, în stația CFR Brașov Triaș

*Raport de investigare final
28.12.2017*

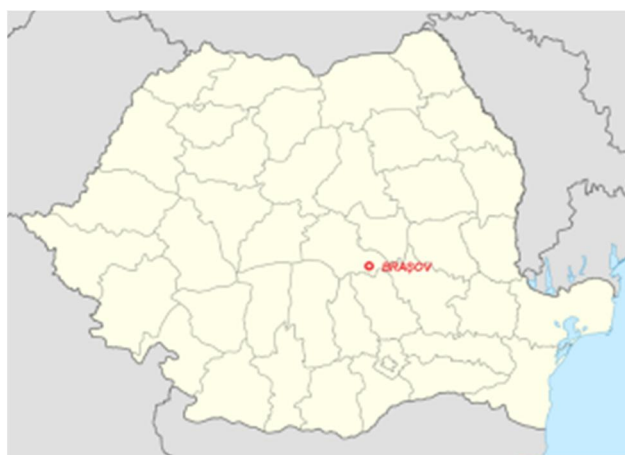
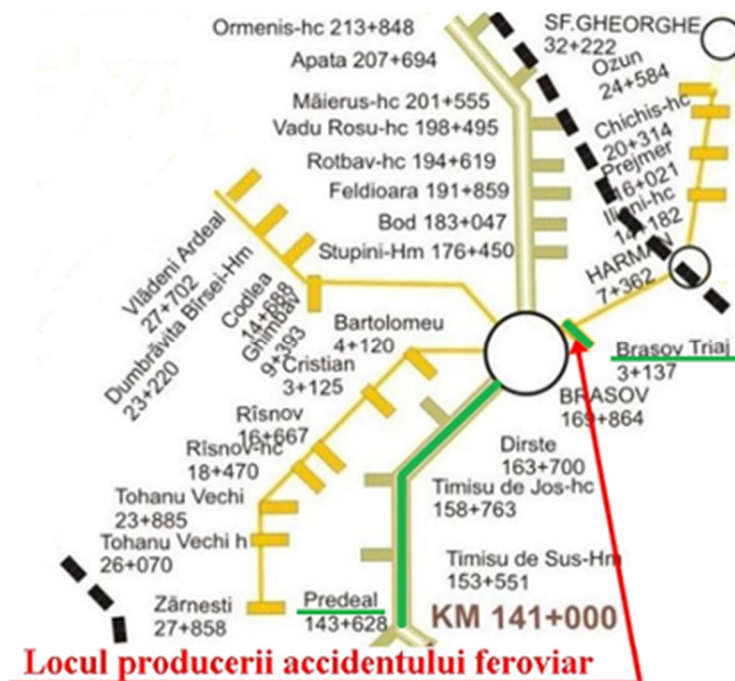
Figura nr.1 - Locul producerii accidentului feroviar

Locul producerii accidentului feroviar este indicat în *figura nr. 1*.

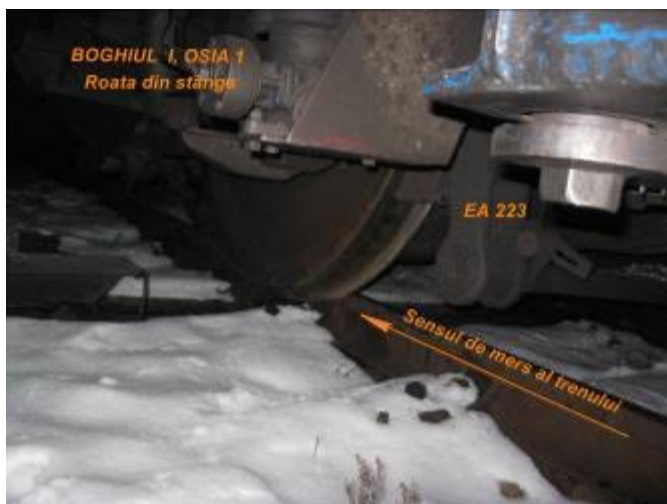
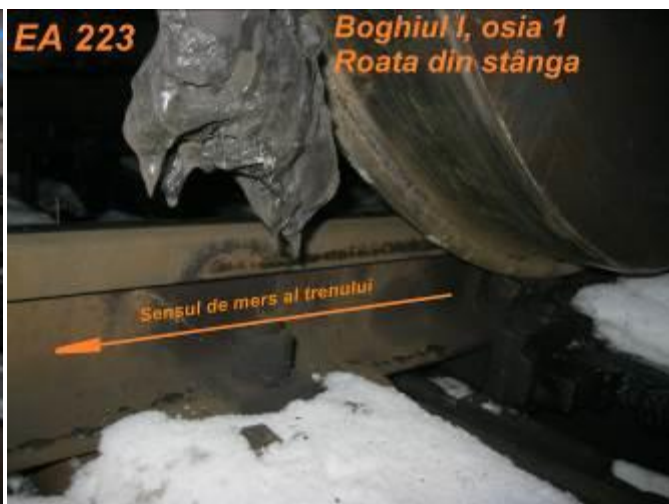
Foto nr.5 Foto nr. 6

După verificările efectuate la fața locului s-a constatat faptul că prima osie (osia nr.1) a boghiului I al locomotivei împingătoare, în sensul de mers, era deraiată cu roata din stânga în exteriorul contraacului drept (*foto nr.5 și 6*), iar roata din dreapta căzută între acul drept și contraacul curb ale aparatului de cale nr.47 din breteaua 31-33/35-47-49 (*foto nr.7 și 8*).

Prima osie, osia 1 a boghiului nr.I, a circulat în stare deraiată pe o distanță de aproximativ 24 metri. Celelalte două osii (osiile 2 și 3) ale boghiului nr.I au rămas pe șine.
