RAPORT DE INVESTIGARE

al accidentului feroviar produs la data de 28.05.2017 pe raza de activitate a Sucursalei Regionale CF Craiova, pe secția de circulație Băbeni - Alunu între stația CFR Berbești și halta de mișcare Popești Vâlcea, în zona km 27+200

*Ediție finală
15 mai 2018*

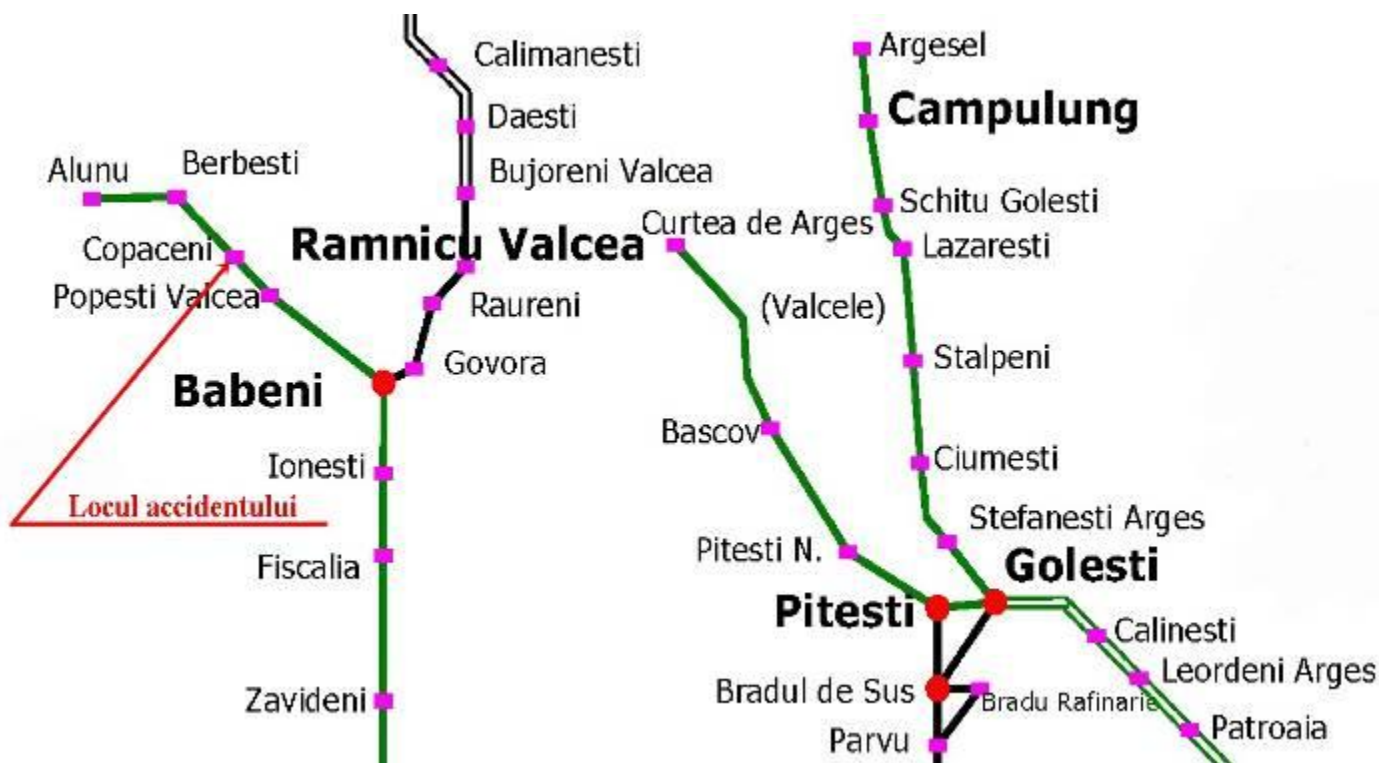
Figura nr.1

Locul producerii accidentului feroviar este prezentat în figura nr.1.

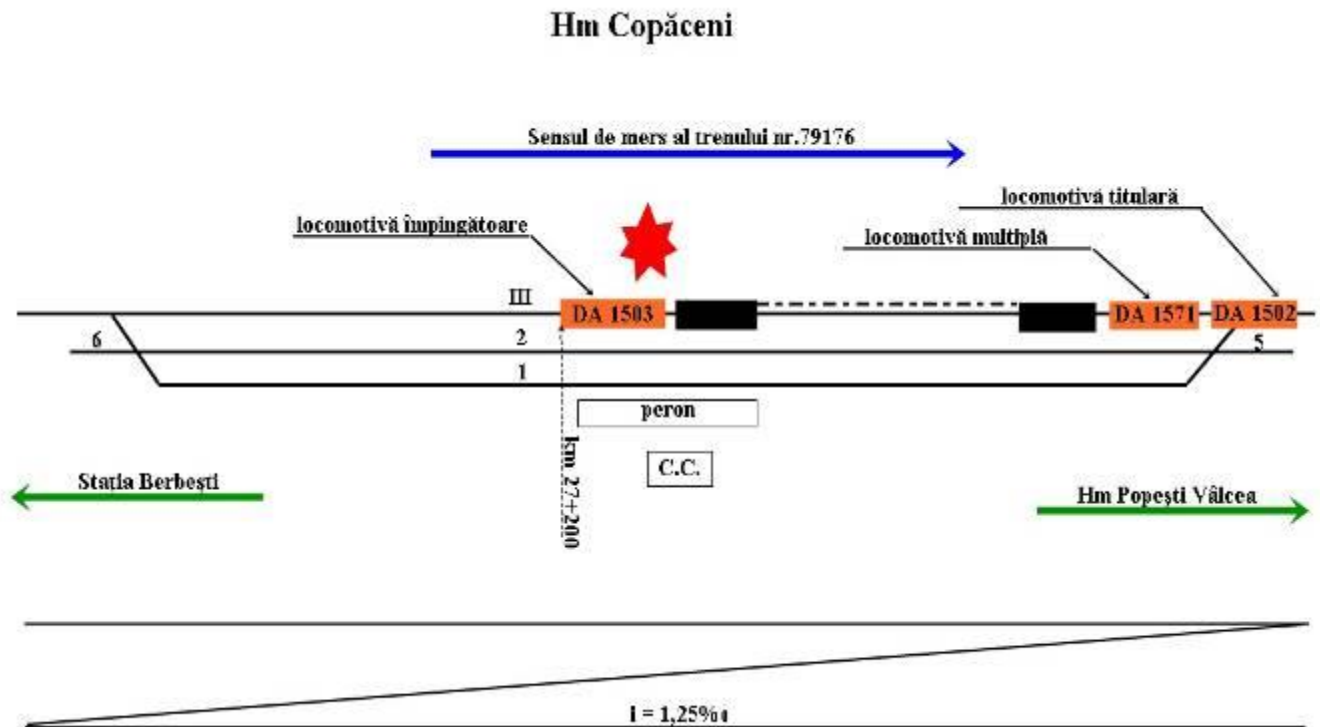
După ieșirea trenului de marfă nr.79176 din tunelul situat între kilometri 29+500 - km 30+200 și intrarea în halta de mișcare Copăceni personalul de locomotivă care a condus și deservit locomotiva DA 1503 a sesizat un miros de fum în postul I de conducere iar la deschiderea ușii de acces de la sala mașinilor a constatat o degajare puternică de fum în zona motoarelor de tracțiune nr.4 și nr.5.

Personalul de locomotivă a avizat prin stația radiotelefon pe mecanicul de la locomotiva titulară DA 1502 care a luat imediat măsuri de frânare, viteza trenului a scăzut de la 13 km/h la 0 km/h după parcurgerea unei distanțe de 76 metri, locomotiva DA 1503 fiind oprită la km 27+200 în halta de mișcare Copăceni pe linia III directă.
