AGENȚIA DE INVESTIGARE FERROVIARĂ ROMÂNĂ - AGIFER

RAPORT DE INVESTIGARE

al incidentului feroviar produs pe raza de activitate a Sucursalei Regionale de Căi Ferate Brașov
în circulația trenului de călători regio nr.5212 din data de 23.02.2018 în
Halta de mișcare CFR LUNCA DE SUS

*Raport final
27 martie 2018*

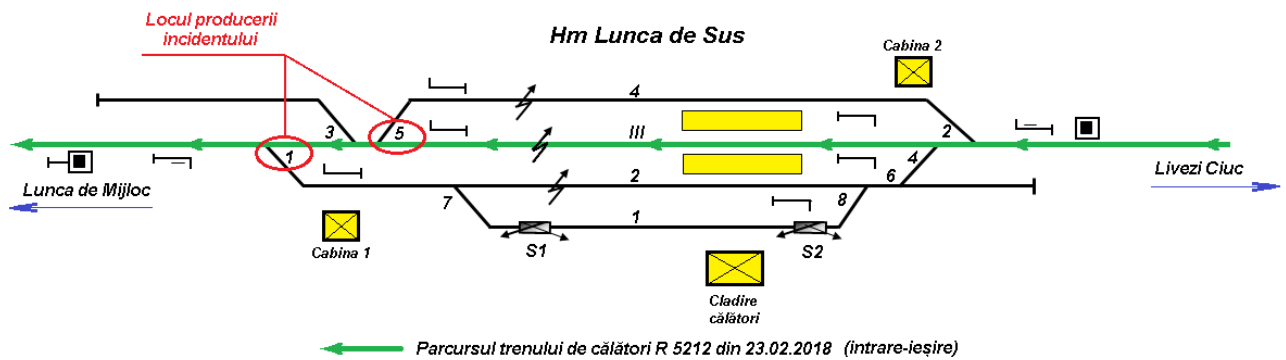
Fig.2 – Parcursul de intrare-ieșire a trenului R nr.5212, Hm Lunca de Sus

Parcursul de expediere a trenului de la linia III directă din Hm Lunca de Sus (*Fig.2*), implica atacarea schimbătoarelor de cale nr.5 și nr.1 pe la călcâi și a schimbătorului de cale nr.3 pe la vârful, toate fiind poziționate pe linie directă (acces spre linia curentă dintre Hm Lunca de Sus și Hm Lunca de Mijloc) .

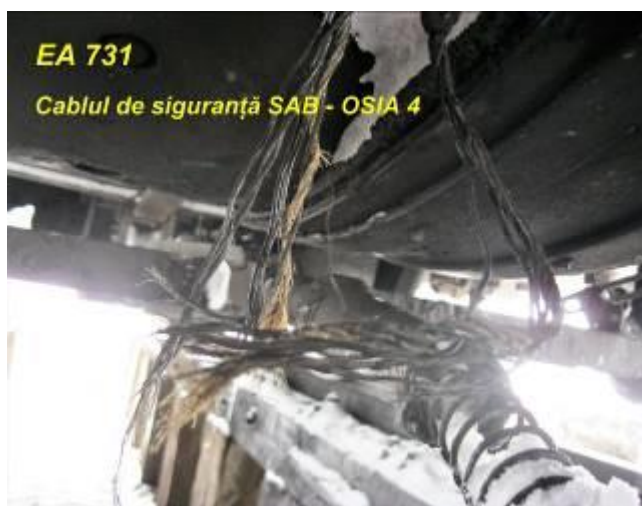
Foto nr.8

- regulatorul principal SAB de la osia nr.4 era rupt (tija de reglaj filetată lipsea) – **(Foto nr.7)**;
- cablul de siguranță SAB de la osia nr.4 rupt, cu ruptură nouă - **(Foto nr.8)**;
- bulonul de susținere a regulatorului SAB în partea corespunzătoare tijei de reglaj lipsea - **(Foto nr.9)**;
- timoneria de frână de la osia nr.4 stânga și dreapta (partea din spate) prezintă urme de lovituri noi, cu luciu metalic – **(Foto nr.10)** ;
- levier vertical de la osia nr.5, rupt în zona găurii de mijloc de prindere, prezentând și lovituri;
- regulatoarele SAB de la osiile nr.1 și nr.2 erau asigurate cu sârmă de diametru 4 mm;
- celelalte regulatoare erau asigurate cu cabluri de siguranță originale;

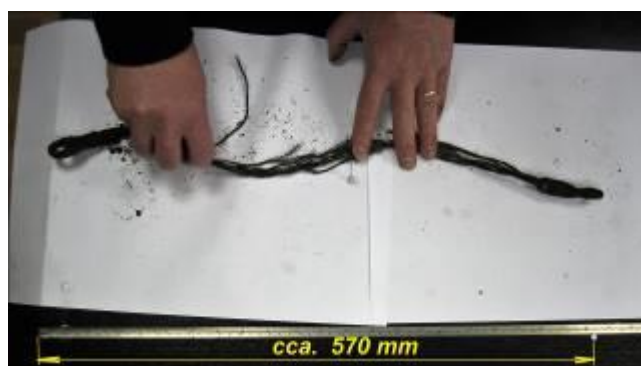
Foto nr.11

- saboții erau corespunzători, grosimea acestora fiind de 25 mm pe partea stângă și de 30 mm pe partea dreaptă;
- după măsurarea cablului de siguranță al SAB-ului, s-a constatat faptul că acesta avea o lungime de cca.550 mm – (*Foto nr.11*), lungimea acestuia nu permitea ieșirea tijei filetate a regulatorului din gabaritul de material rulant.
